## 福島第一原子力発電所現地確認報告書

窒素ガス分離装置の一時停止事案の対応状況

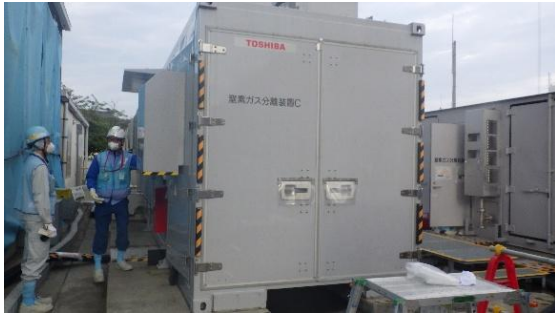
(写真 1－1) 窒素ガス分離装置（C系）の外観

- ・現地確認時、東京電力及び協力企業が装置の点検・確認等の対応に当たっていた。
- ・一時停止した窒素ガス分離装置（C系）については、運転が再開され、稼働していることを確認した。また、窒素ガス分離装置（B系）についても運転可能な状態（待機状態）となっていることを確認した。（写真1、2）

東京電力から、8月1日11時41分、原子炉格納容器への窒素供給のために使用している窒素ガス分離装置（C系）が一時停止したとの連絡を受けた。なお、東京電力によると原因調査の結果、内部の結露水によるドレン配管の詰まりが原因と判明したことから、結露水の排水を実施した上で装置を再起動し、15時53分に窒素供給を再開したとのことである。
