## 福島第一原子力発電所現地確認報告書

多核種移送設備建屋（図1）

多核種除去設備等処理水の試料採取状況

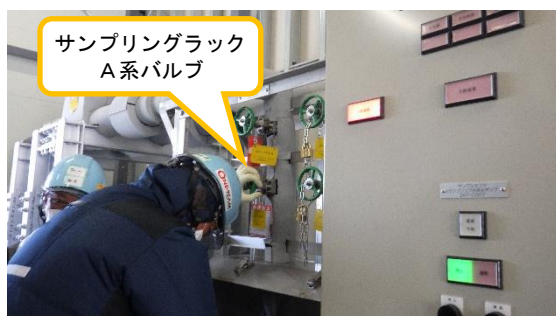
(写真1①)  
サンプリングラックのバルブ操作

- ・サンプリングはサンプリングラインA系から実施され、関係者により作業内容の復唱や指差呼称を行いながら、必要量の試料が安全かつ確実に採取されていた。また、作業中における外部への漏えいや飛散等の異常は認められなかった。（写真1）
- ・サンプリング後の試料については、容器への水の付着や容器からの水の滴下の有無を確認するなど慎重に取り扱われており、容器からの漏えい等の異常は認められなかった。（写真2）
- ・試料容器にはラベリング及び封印処置がなされていることを確認した。（写真3）
