# I 内水面養殖における高品質・省力化技術開発試験

## 1 モツゴ養殖技術の確立

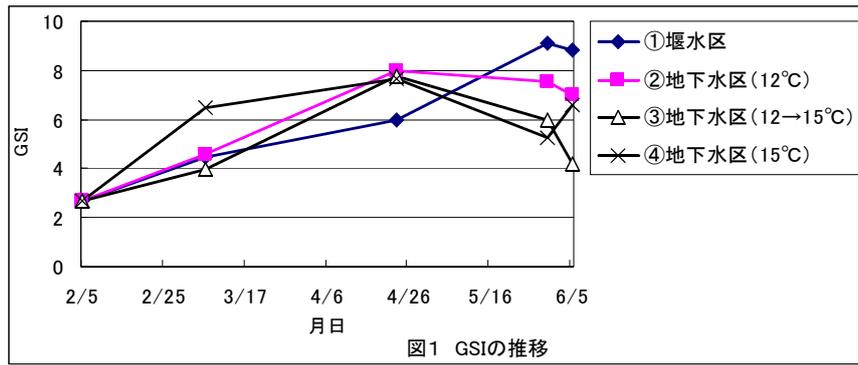
図1 GSIの推移

①区では、水温の上昇にほぼ同調して GSI も増加した。また、地下水を使用した②③④区では、4月までは①区より高く推移したが、以降堰水区より低くなった。検定（5%有意水準）の結果、4区間の GSI の平均値に差はなかった。

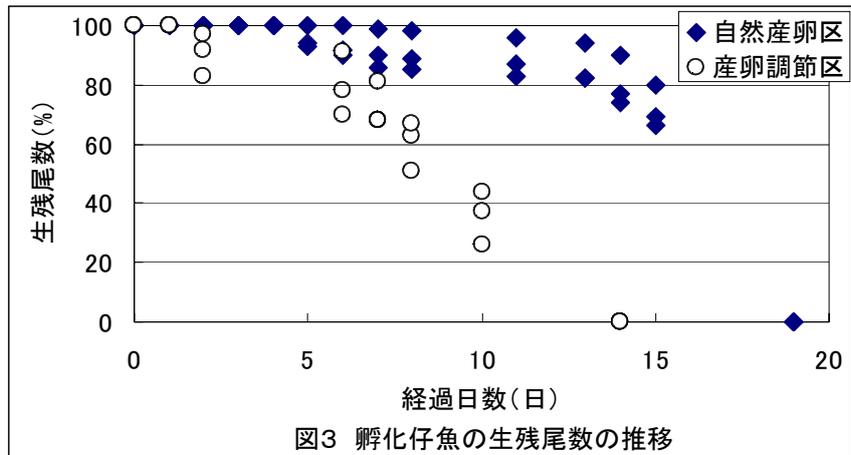
図3 孵化仔魚の生残尾数の推移

自然産卵させた稚魚は7月19日に試験を開始し、8月7日に全個体がへい死するまで19日間であり、産卵調節した稚魚は9月4日に試験を開始し、9月18日に全個体がへい死するまで14日間であった。

日ごとの死亡率は産卵調節区の方が高かった。また、発眼率は自然産卵区は60.4%、産卵調節区は42.1%であったことから、今回の試験では産卵調節を実施し産卵時期を遅らせると発眼率や稚魚の飢餓耐性に影響が生じた。

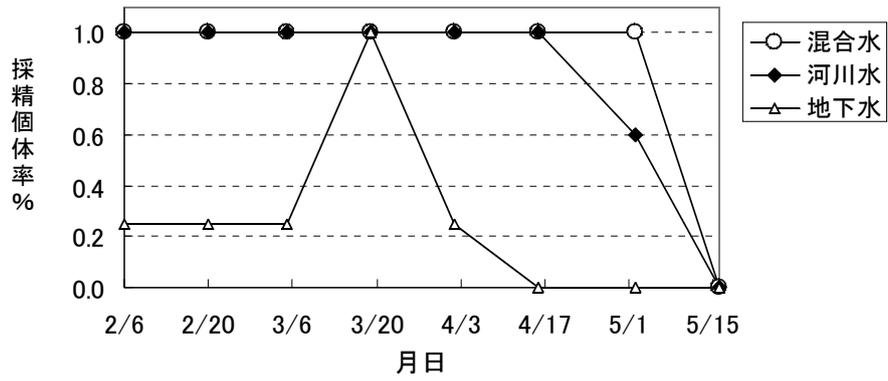
図1 イトウの採精個体率の推移

採精個体率については、混合水区と河川水区では成熟調査を開始した2月6日の時点から5月上旬まですべての雄が継続して採精可能であった。地下水区については全個体から採精できたのは3月中旬のみで、その他の期間については採精個体率は0.25以下であり、4月中旬以降は採精できなかった。

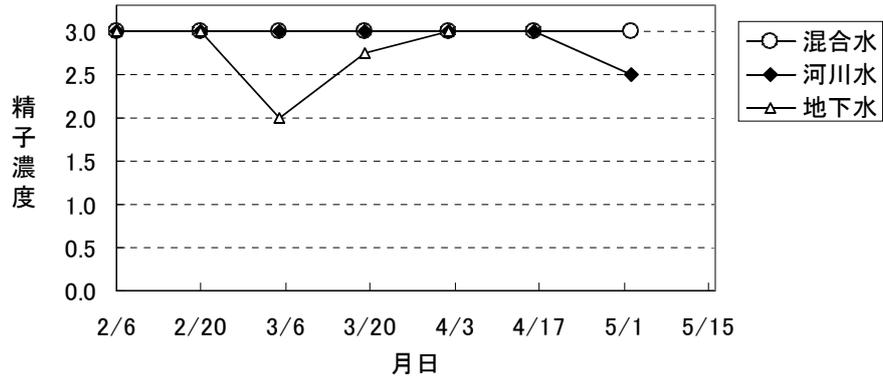
図2 イトウの平均精子濃度

精子濃度については、地下水区で3月上旬にやや低かったものの、他は期間を通じて十分な濃度で値は2.5～3.0の範囲にあった。

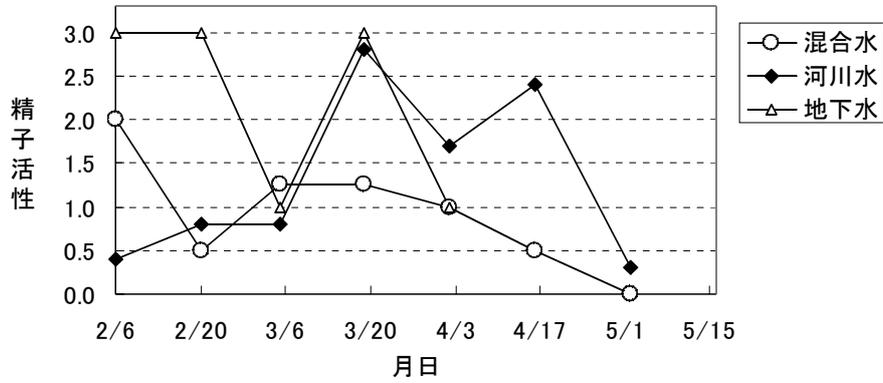
図3 イトウの平均精子活性

精子活性の平均値については、地下水区では3月中旬まで活性が高かったが、4月中旬以降は採精そのものができなくなった。河川水区では3月上旬まで活性が低かったが、それ以降4月中旬まで活性が高くなる傾向があった。混合水区は全期間を通して活性はみられたが、その平均値は1.5未満と全般に低い値であった。

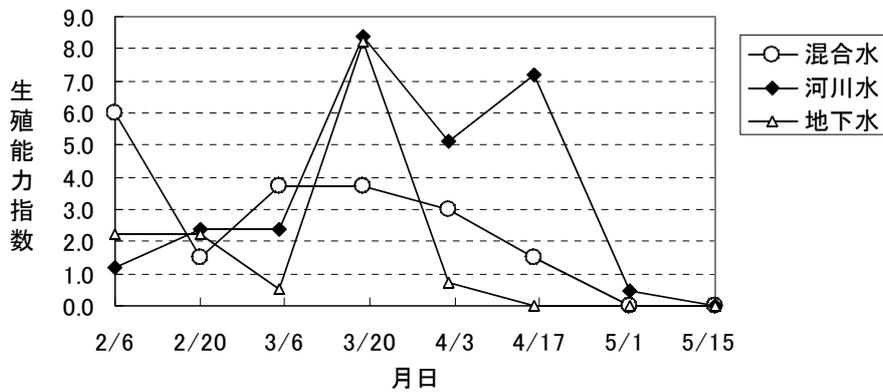
図4 イトウ雄親魚の成熟状況

上記3つの指標を乗じた値をもとに成熟状況を評価すると、地下水区は3月下旬に成熟のピークが見られたが、その期間は極めて短かった。河川水区は3月下旬から4月下旬にかけて全般に高い値となり、比較的長期にわたり良好な成熟状況を維持していた。混合区は2月上旬からから4月下旬にかけて成熟が継続していたが、成熟の度合いは全般に低いと思われた。

以上のことから、冬期間に低温を経験した河川水区において成熟状況が良好であり、かつ、雌の成熟時期である4月下旬に近い時期においても成熟が継続しているものと思われた。

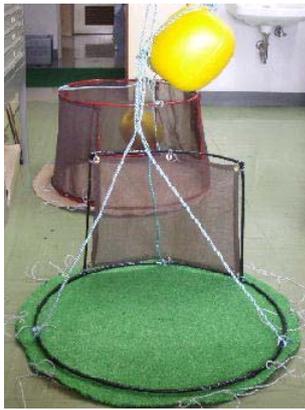
図1 試作した人工産卵床

奥：カバー3/4  
重量2.2kg  
手前：カバー1/4  
重量1.5kg  
底面：人工芝  
人工芝の裏  
じゅうたん

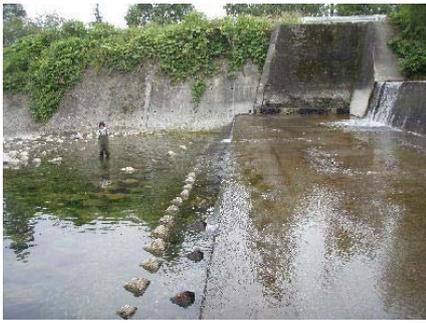
図1 上真野川の砂防堰堤

漁協名	河川名	魚道の有無		判定	備 考
		有	無		
真野川	真野川	3		B 3	入口落差大、流量多い
	上真野川		1	C	落差0.90、1.63mの2段
室原川・高瀬川	高瀬川	2		C 2	入口落差大、隔壁破損
木戸川	木戸川	2		B,C	勾配大、流量多い
鮫川	鮫川	3	1	B2,C2	沼部ポンプ場改修工事中
	四時川	1	3	B1,C3	水力発電で川が分断
	入遠野川		4	C 4	落差0.82～1.53m
阿賀川	大塩川		8	C 8	落差0.48～1.63m
	田付川		30	C 30	落差0.45～2.35m
判定	A：問題なし (遡上可能)	B：改善が必要 (現状で遡上は可能)		C：改修が必要 (現状では遡上不可能)

この堰堤は真野川から上真野川に遡上した魚が最初に遡上を妨げられる地点であることから、魚道を新設することが望ましい。

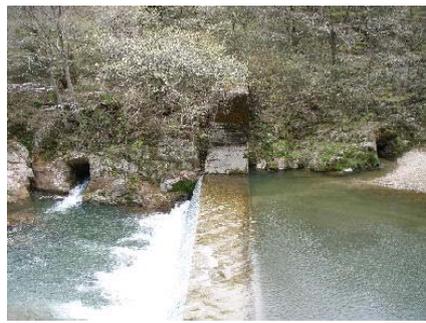
図2 高瀬川のトンネル魚道

魚道の構造は階段式魚道で、魚道内に 17ヶ所の隔壁を確認した。魚道全体に土砂が堆積しており、特に出口付近は土砂で平らになっており、その下に隔壁が隠れていた可能性が考えられた。また、入口近くでは 2ヶ所の隔壁が完全に破損しており、その他の隔壁も角が取れ、摩耗していた。

- ・ 出口が右カーブした川の右岸側にあり、土砂、流木が堆積しやすい位置にある。
- ・ 魚道内に大量の土砂、流木が堆積しており、調査開始時にはほぼ完全にふさがっていた。
- ・ 入口落差が大きく、河川水量が減少すると下流の水位が低下し、さらに落差が大きくなる。
- ・ 隔壁の破損及び土砂の堆積のため、落差が大きい場所があり、プール水深も一定でない。
- ・ 出口に流量調節設備がなく、魚道流量は河川流量に左右され、調査時の散逸仕事率は大きすぎ。これらのことから、この魚道を魚類が遡上することは非常に困難である。

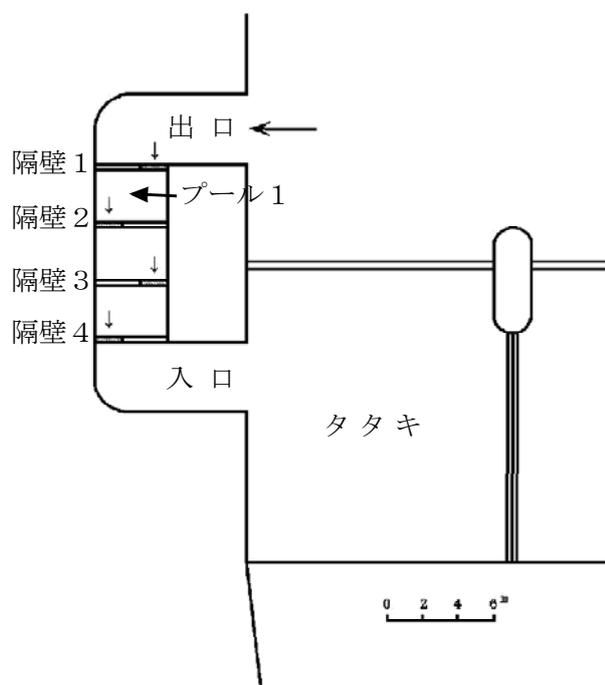
図2 薬師堂堰右岸の魚道構造

隔壁の左右交互に切り欠きを持つ階段式魚道で、隔壁は 4 段設置されていた。

隔壁の破損はなく、魚道内に土砂の堆積はみられなかった。

隔壁の切り欠き部の流速は  $0.85 \sim 1.23\text{ m/s}$  であった。

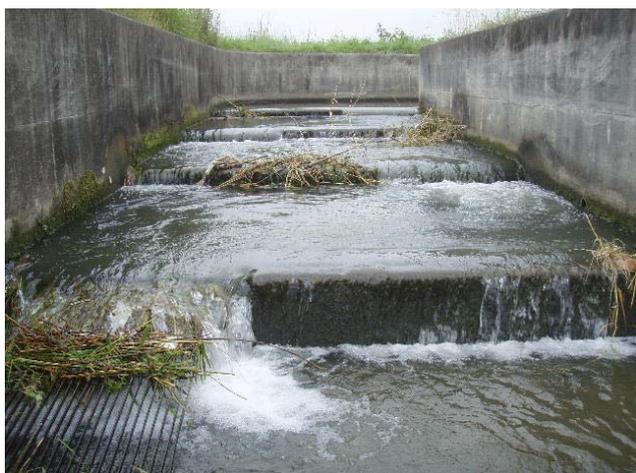
写真2 薬師堂堰右岸魚道

隔壁	落差 (m)	プール 水深(m)	越流水深(m)		切欠部 流速(m/s)
			隔壁	切欠	
1	0.17	0.68	0.03	0.13	1.01
2	0.15	0.61	0.02	0.12	1.23
3	0.16	0.48	0.05	0.12	1.13
4	0.44	0.10	0.05	0.12	1.20

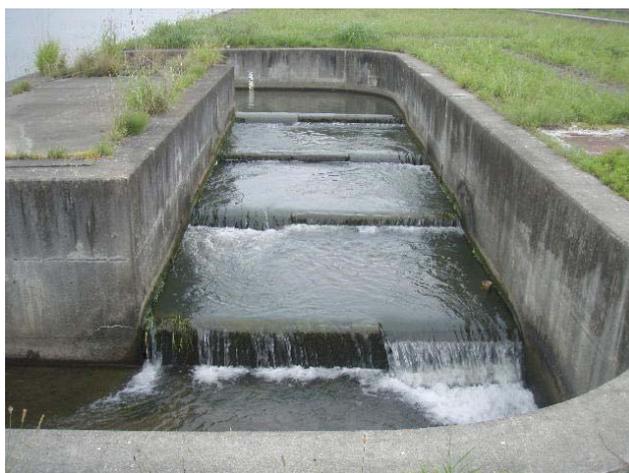
写真3 薬師堂堰左岸魚道

隔壁	落差 (m)	プール 水深(m)	越流水深(m)		切欠部 流速(m/s)
			隔壁	切欠	
1	0.17	0.71	0.04	0.12	1.01
2	0.17	0.59	0.05	0.12	1.09
3	0.16	0.48	0.05	0.12	0.85
4	0.42	0.13	0.04	0.14	0.88

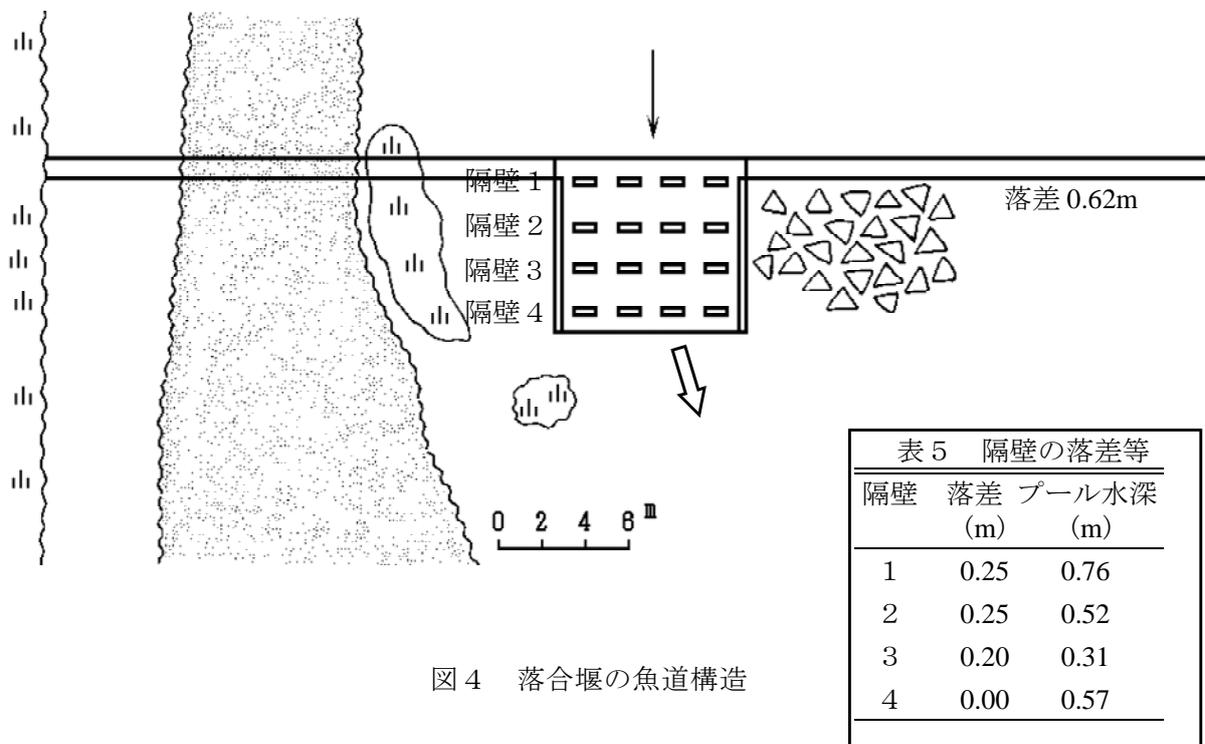
図4 落合堰の魚道構造

隔壁 1 の流速は切り欠き部で 1.38m/s、越流部で 0.91m/s であった。

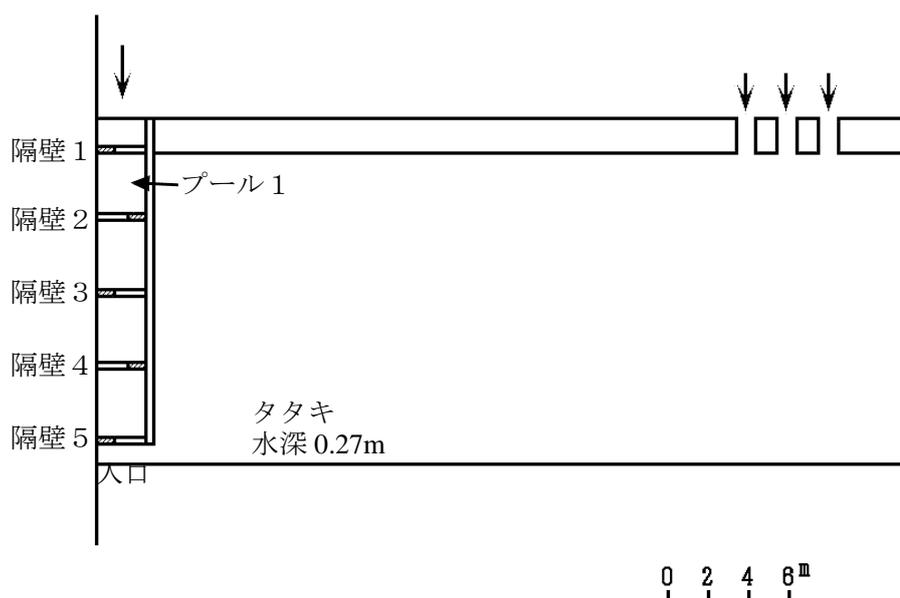
図5 茂手堰の魚道構造

隔壁の左右交互に切り欠きを持つ階段式魚道で、隔壁は 5 段設置されていた。

隔壁に破損はなかった。プール 3, 4 に土砂の堆積がわずかにみられた。

隔壁の切り欠き部の流速は 1.44 ~ 1.78 m/s、越流部の流速は 0.84 ~ 1.03 m/s であった。

- ・ 隔壁落差が最大 0.35 m と大きい。
- ・ 魚道内流量が多く散逸仕事率が 300 を超えているが、流量調整機能がない。
- ・ 隔壁切り欠き部の流速が最大で 1.78 m/s と速い。

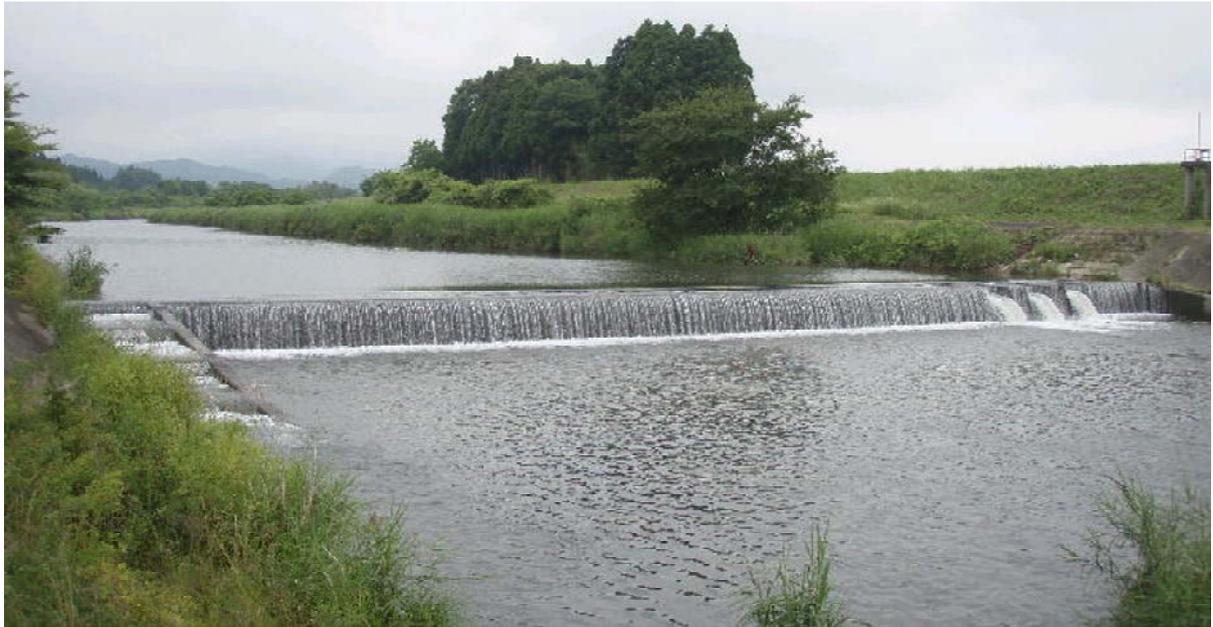
写真6 茂手堰全景

堤体は全体に越流がみられ、左岸には幅 1 m の切り欠きが 3 ヶ所あった。

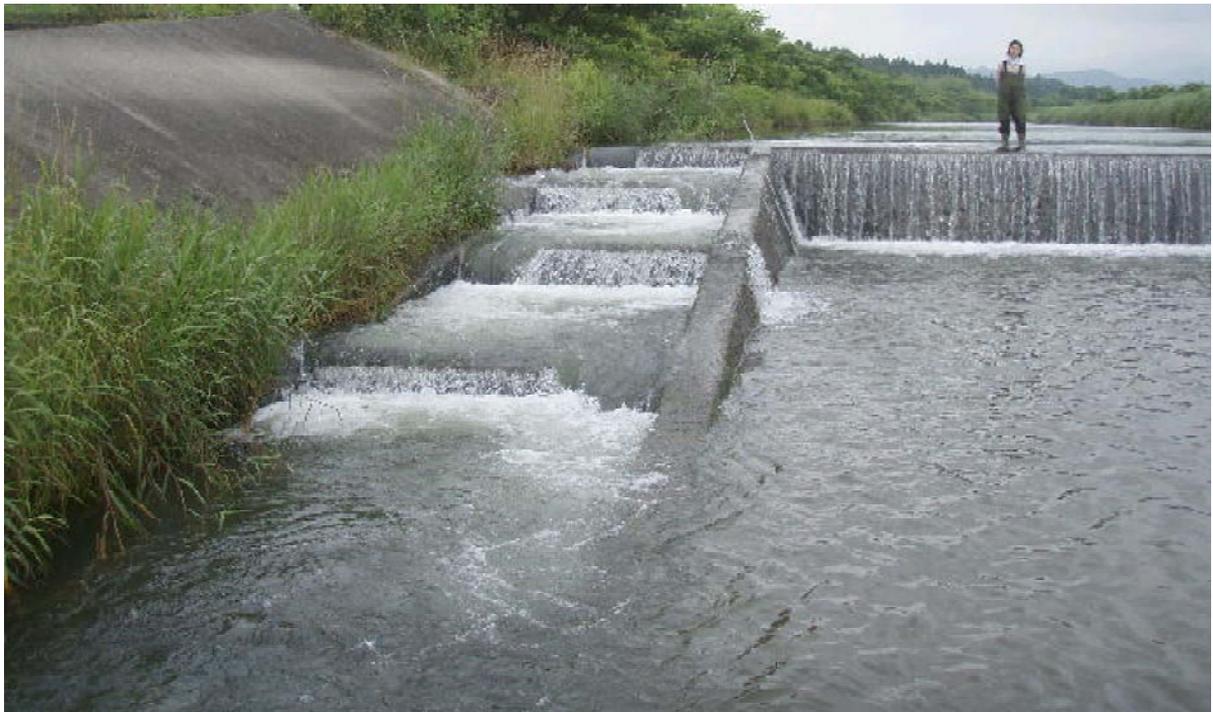
写真7 茂手堰魚道

隔壁	落差 (m)	プール 水深(m)	越流水深(m)		流速(m/s)	
			隔壁	切欠	隔壁	切欠
1	0.33	0.68	0.08	0.31	0.84	1.67
2	0.35	0.67	0.13	0.31	0.99	1.78
3	0.35	0.62	0.13	0.31	0.87	1.75
4	0.18	0.60	0.13	0.31	1.03	1.44
5	0.00	0.56	下流の水面下

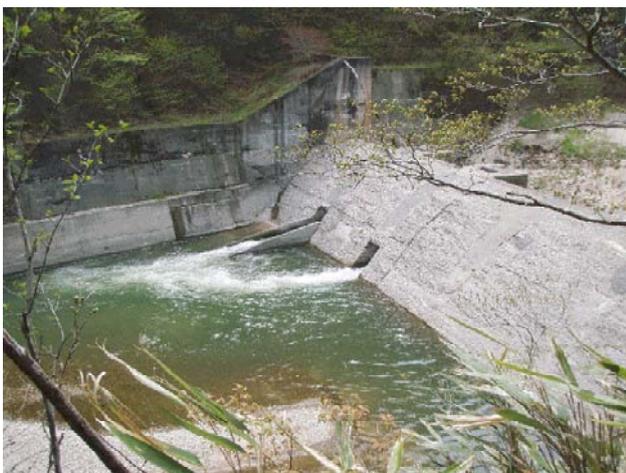
写真6 東北電力の堰堤（下流側）

魚道の構造は階段式魚道であるが、隔壁が破損しているものとみられ、魚道のから水が勢いよく流れ出していた。

- ・ 出口が上流滞筋の対岸の右岸側にあり、土砂、流木が堆積しやすい位置にある。
- ・ 隔壁が破損しており、魚道の流れは直線的で流速が速い。
- ・ 流量調節がされてなく、流量が非常に多い。

隔壁が破損していることから、落差が 20cm となるように勾配に応じて隔壁を新設する。

流れの主体である左岸側に新たに魚道を新設することが望ましい。

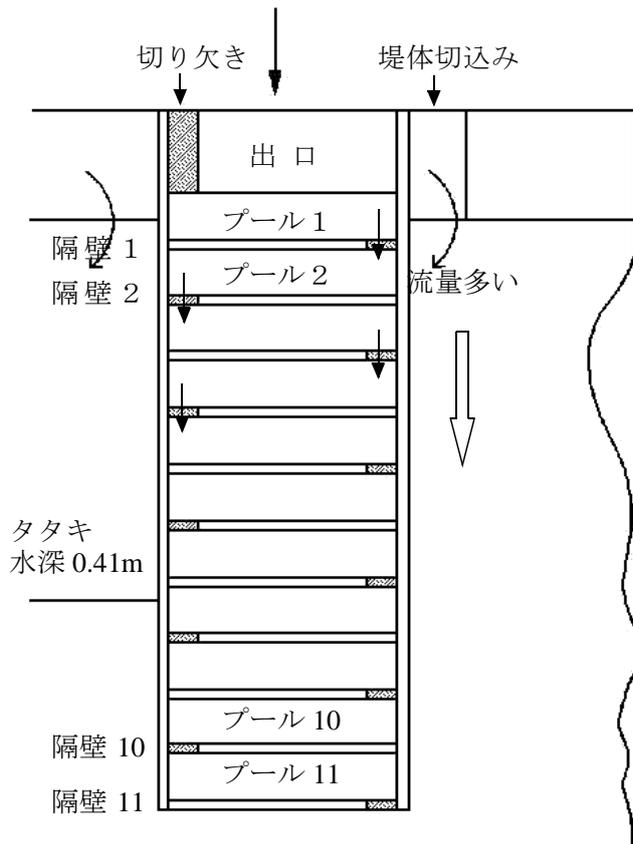
図2 仏坊堰の魚道構造

隔壁の左右交互に切り欠きを持つ階段式魚道で、隔壁は 11 段設置されていた。隔壁に破損はみられなかった。

隔壁の切り欠き部の流速は 0.79 ~ 1.27 m/s であった。

魚道内の流量は多くはなかったが、切り欠き部からの流れが下流隔壁に強くぶつかり、越流を多くしており、気泡の発生をやや多くしていた。

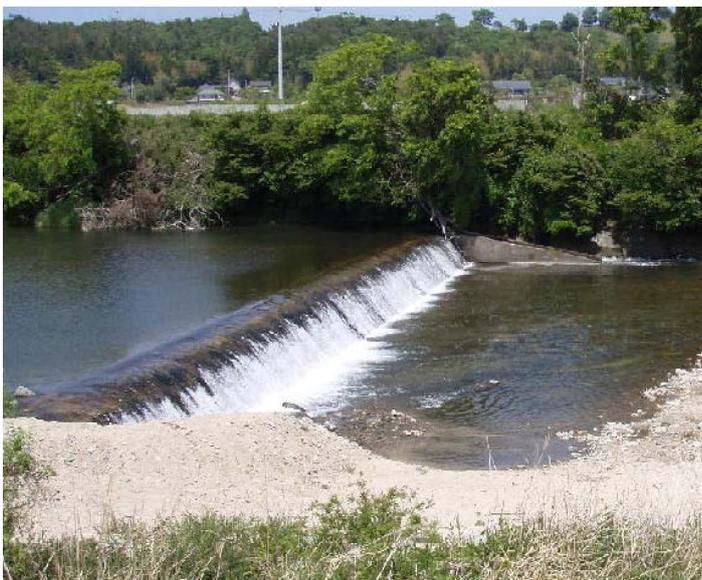
写真1 仏坊堰全景

隔壁	落差 (m)	プール水深 (m)	切り欠き部流速 (m/s)
出口	—	—	1.09
1	0.21	0.19	0.79
2	0.19	0.21	1.28
3	0.19	0.22	0.85
4	0.19	0.25	1.18
5	0.19	0.26	0.94
6	0.19	0.23	0.87
7	0.19	0.25	1.05
8	0.19	0.28	0.90
9	0.19	0.26	1.18
10	0.19	0.27	1.00
11	0.19	0.22	0.74

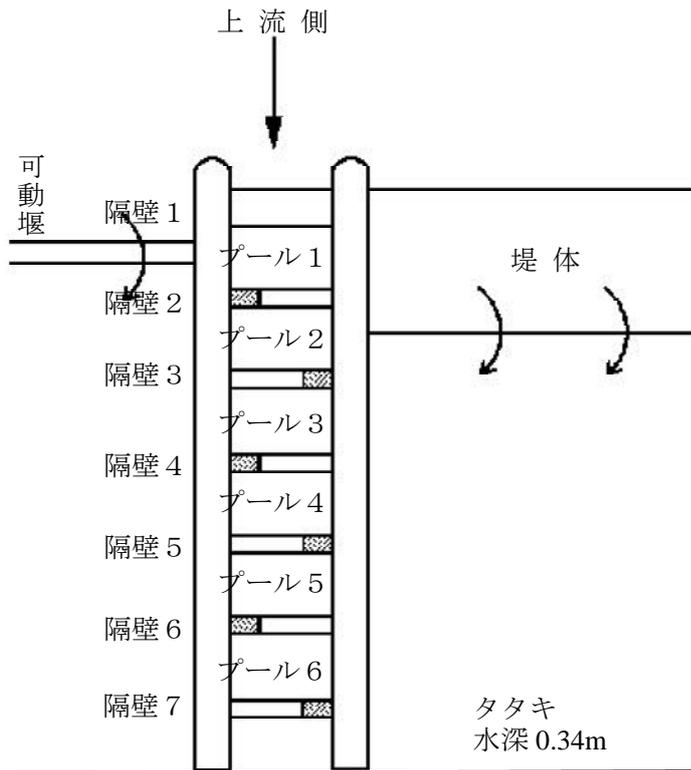
図3 木戸堰の魚道構造

隔壁の左右交互に切り欠きを持つ階段式魚道で、隔壁は 7 段設置されていた。

隔壁の破損がみられ、特に隔壁 7 は明確に確認できなかった。

- ・勾配が 17 %と大きい。
- ・隔壁が破損しており、岩の堆積がある。
- ・魚道流量が多く、全体に激しい気泡が発生。
- ・堤体全体から越流しており、魚道に入れぬアユが多い。

勾配がきつくと隔壁が破損しており、大幅な改修が必要である。

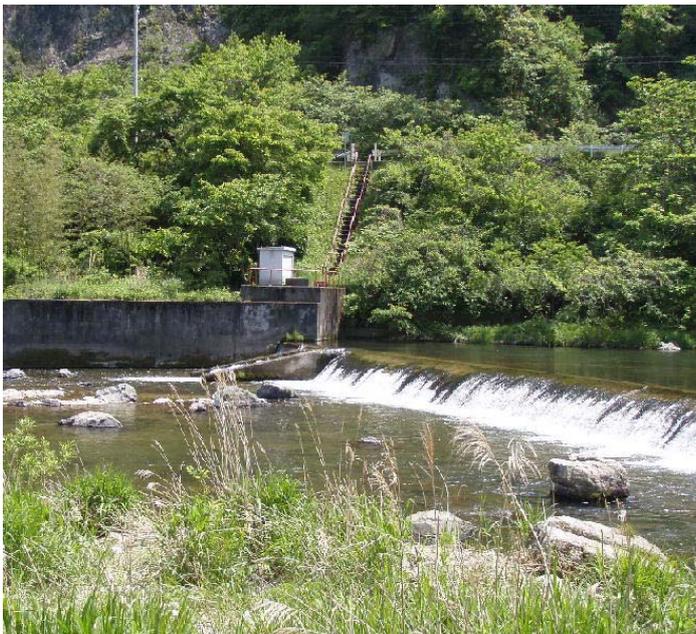
写真3 木戸堰全景

隔壁	落差 (m)	プール水深 (m)	越流水深 (m/s)
1	0.20	0.40	0.23
2	0.21	0.41	0.17
3	0.25	0.36	0.17
4	0.22	0.50	0.18
5	0.22	0.57	0.18
6	0.30	0.34	0.24
7	隔壁破損

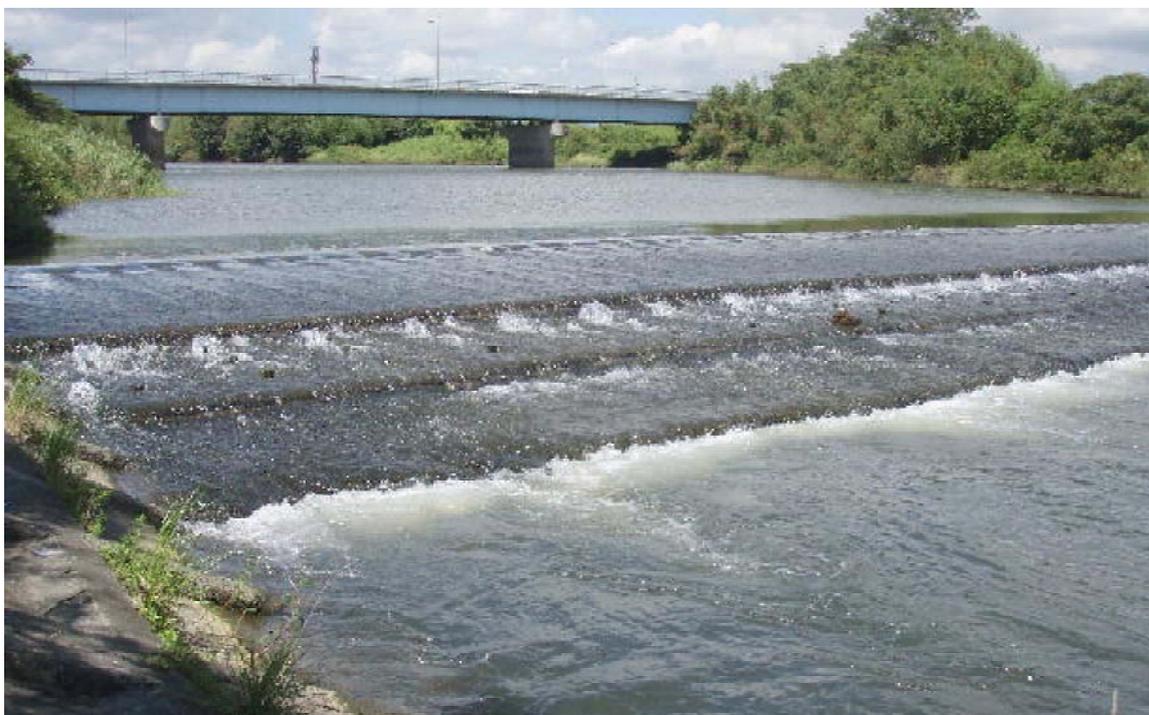
写真1 根小屋堰

この堰堤は海から遡上した魚が最初に遡上を妨げられる地点であり、アユの他にウナギやハゼ科魚類、その他の水生生物にとって重要な位置にある。

使用目的がない堰堤であれば撤去することが望ましく、もしくは魚道を新設することが必要である。

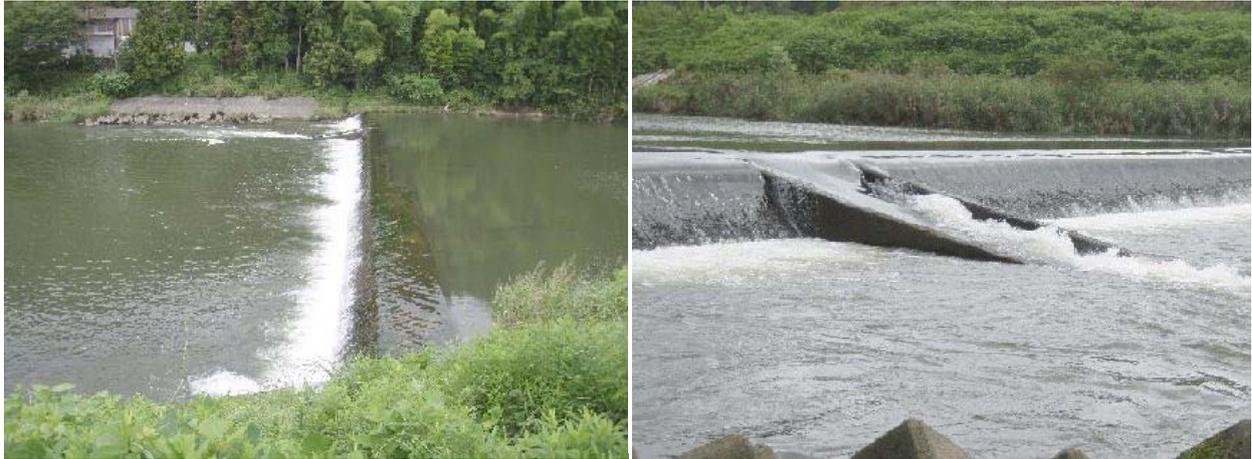
写真3 大谷堰の魚道

魚道は幅2.0m、長さ8.2m、勾配15%のプール型魚道である。隔壁に破損がみられ、右岸側の隔壁は全くなくなっていた。左岸側の隔壁は4ヶ所確認できたが、長さが短くなっており、魚道内の水流

- ・勾配が15%と大きい。
- ・隔壁が破損し、流速が非常に速い。

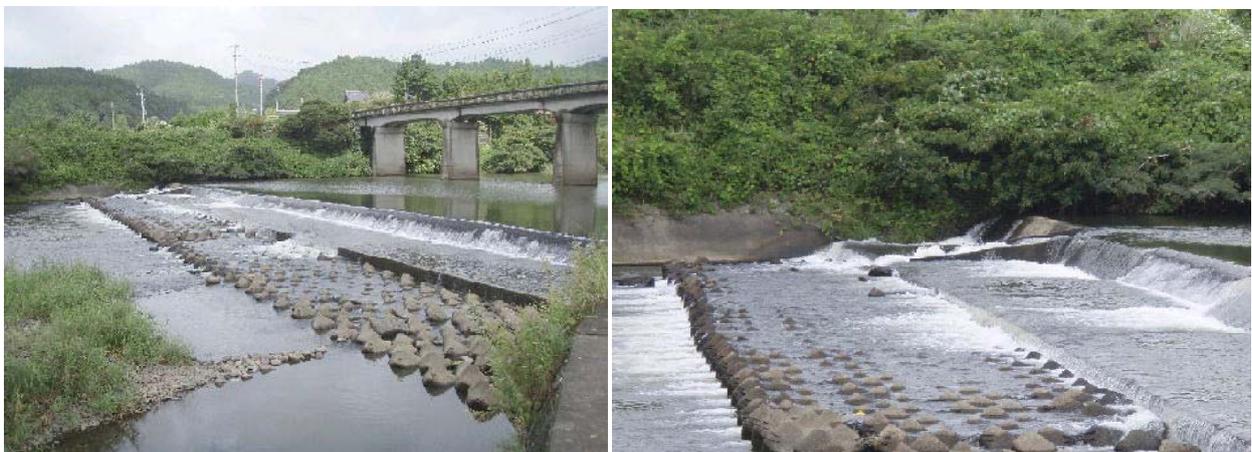
写真4 法田堰の魚道

堰堤頂部にの切り欠き部分が2ヶ所あるが、堰堤全体に越流がみられた。

魚道は幅2.4m、長さ6.5m、勾配10%で、隔壁が6ヶ所あるプール型魚道であった。隔壁の破損等はみられなかった。

簡単な管理方法で現状より改善することはできない。下流のブロックまで入口を伸ばした魚道を新設することが望ましい。

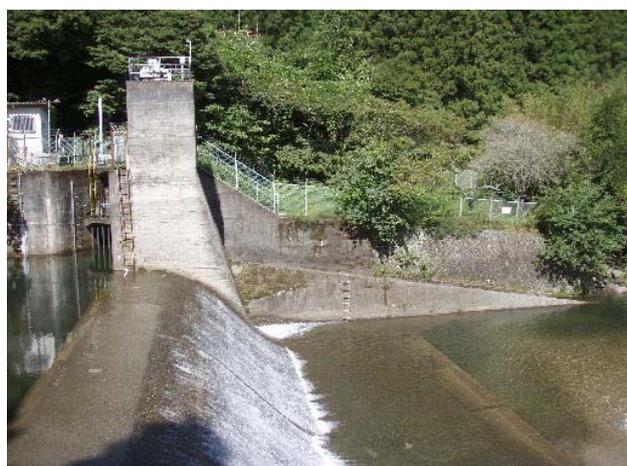
写真13 小川堰

魚道は15段の隔壁を持つプール型魚道で、隔壁に破損はなかった。

流速は幅0.3mの切り欠き部で0.62m/s、幅1.2mの越流部で0.20m/sであった。

魚道機能評価基準			魚道の状態	評価	判定
チェックポイント	基準				
魚道の入口 に集まるか	横断方向の魚道位置	河岸に設置	左岸沿いに設置	○	B
	縦方向の入口位置	引き込み型	堰堤から下流へ延びる突出型	△	
	流水状況	流れの主体	明瞭な滞筋がない	△	
魚道に入れ るか	入口の障害物	障害物なし	障害物なし	○	B
	入口の落差	0.2m以下	下流の水位が高く落差なし	○	
	土砂の堆積、洗掘	障害物なし	砂の堆積ややあり	△	
魚道を上れ るか	魚道勾配	10%以下	15%	×	B
	隔壁落差	0.2m以下	0.27～0.34m	△	
	プール水深	0.8m以上	0.30～0.76m	△	
	土砂や流木の堆積	障害物なし	隔壁13より下流に砂の堆積あり	△	
	越流流速	0.8m/s以下	0.62 m/s	○	
	流量	↓	0.03 m <sup>3</sup> /s	—	
	散逸仕事率*	150ワット以下	53ワット/m <sup>3</sup>	○	
	気泡の影響	気泡なし	気泡わずか	△	
魚道の出口	落差	0.2m以下	0.33m	△	B
	障害物	障害物なし	障害物なし	○	
	流量調整の有無	調整可能	流量調整あり	○	
	取水の有無	対岸で取水	出口のすぐ上で取水あり	△	
判定 A：問題なし B：改善が必要 C：改修が必要 (遡上可能) (現状で遡上は可能) (現状では遡上不可能)				総合 判定	B

隔壁	落差 (m)	プール水深 (m)	切り欠き部越流水深 (m)
1	0.33	0.50	0.06
2	0.33	0.74	0.09
3	0.32	0.76	0.07
4	0.34	0.72	0.09
5	0.28	0.76	0.05
6	0.31	0.75	0.08
7	0.32	0.73	0.07
8	0.30	0.73	0.07
9	0.27	0.76	0.05
10	0.32	0.75	0.10
11	0.30	0.77	0.08
12	0.30	0.81	0.07
13	0.27	0.35	0.10
14	0.09	0.30	0.10
15	—	0.30	—

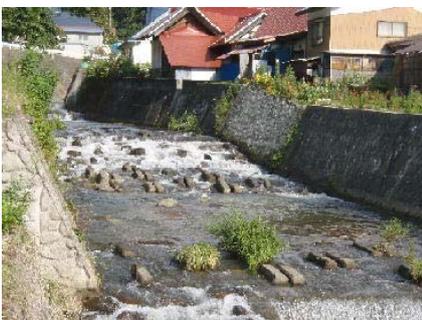
写真13 地点1の1段下

なお、地点1より下流では、粗石付き斜路となっている全面魚道や、隔壁に自然石を用いた魚道が整備されていた（写真13、14、15）。
