# 県営工業用水道 東日本大震災 記録誌(概要版)

福島県企業局

《主な被災箇所 の 復旧状況》

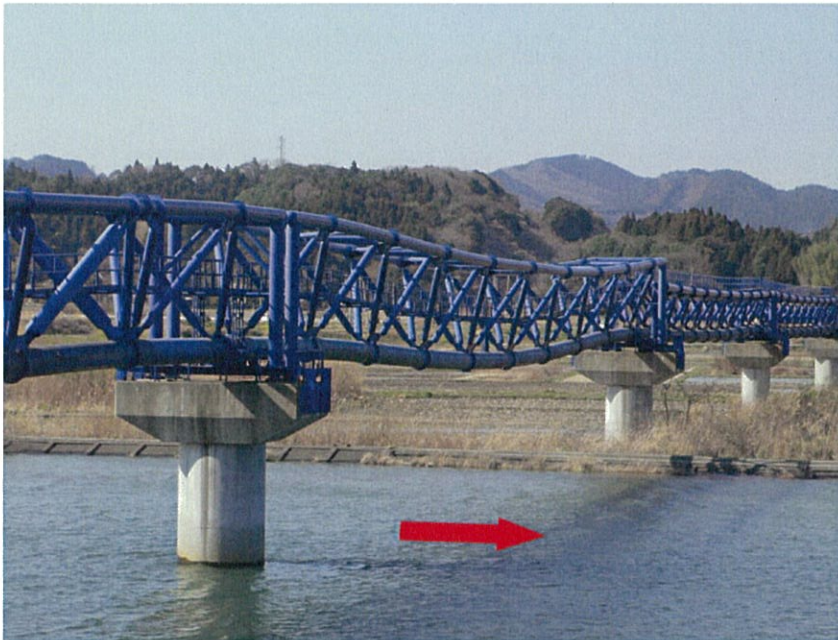
＜勿来工業用水道＞

沼部水管橋

（被災状況）

（右岸堤防より水管橋を望む）

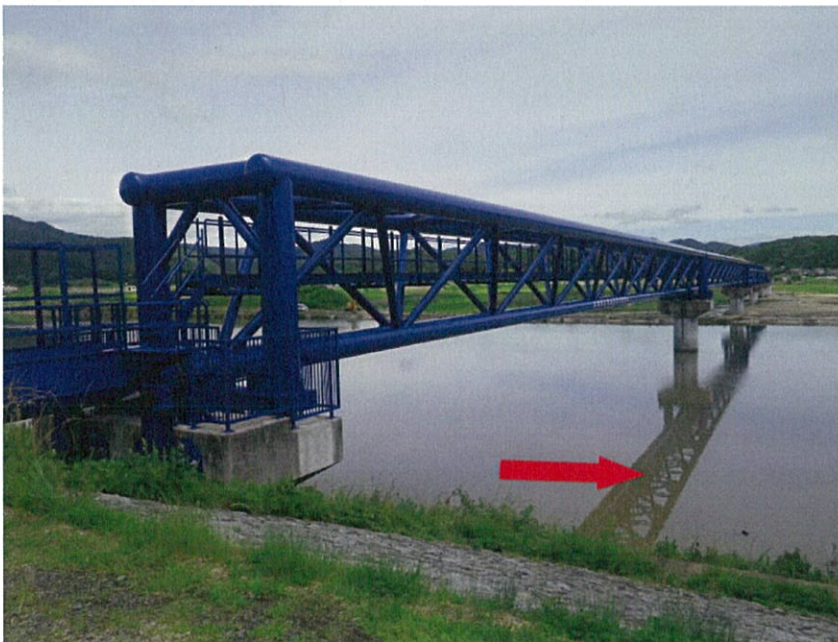
＜勿来工業用水道＞

沼部水管橋

（復旧完了）

＜右岸堤防より水管橋を望む＞

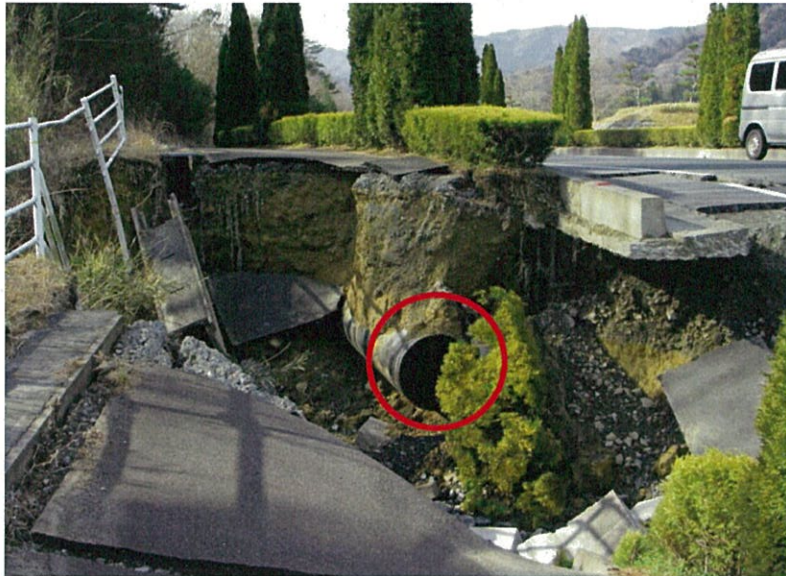
＜相馬工業用水道＞  
配水管（φ 600mm）  
（被災状況）  
（終点側から浄水場を望む）

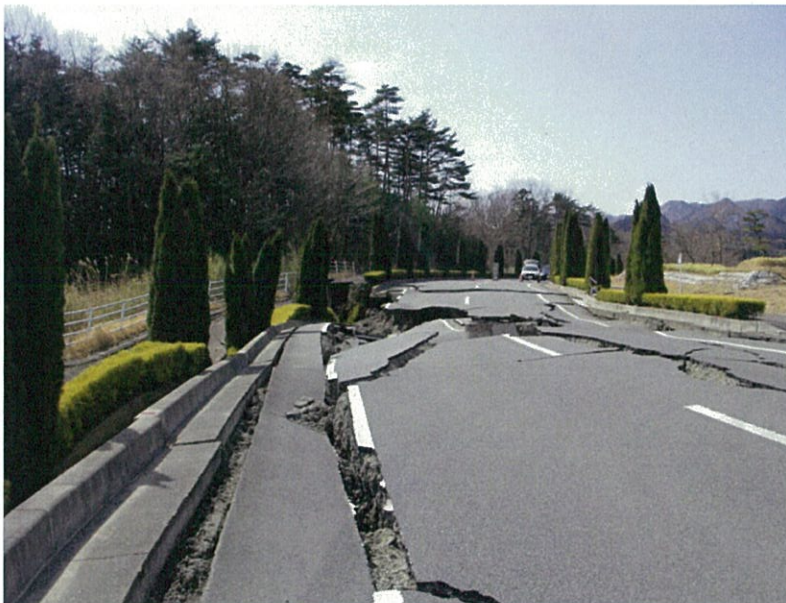
＜相馬工業用水道＞  
市道（被災状況）  
＜終点側から浄水場を望む＞

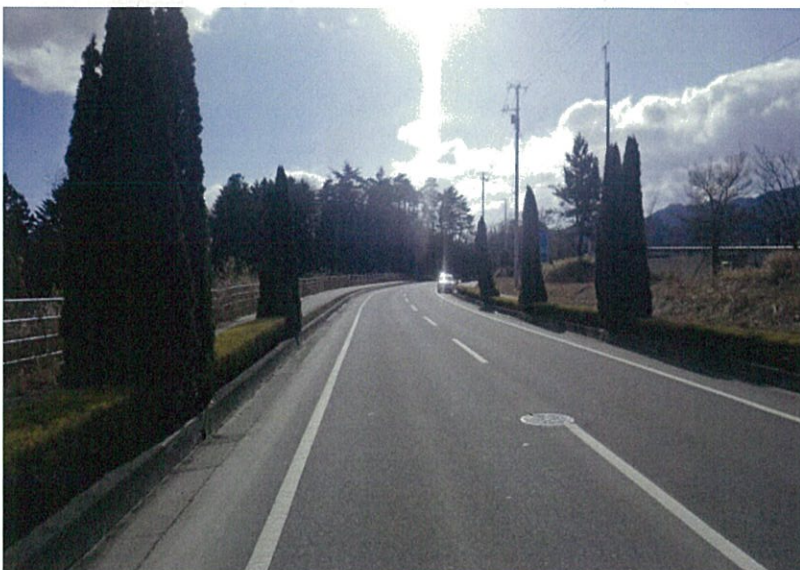
＜相馬工業用水道＞  
市道（復旧完了）  
＜終点側から浄水場を望む＞

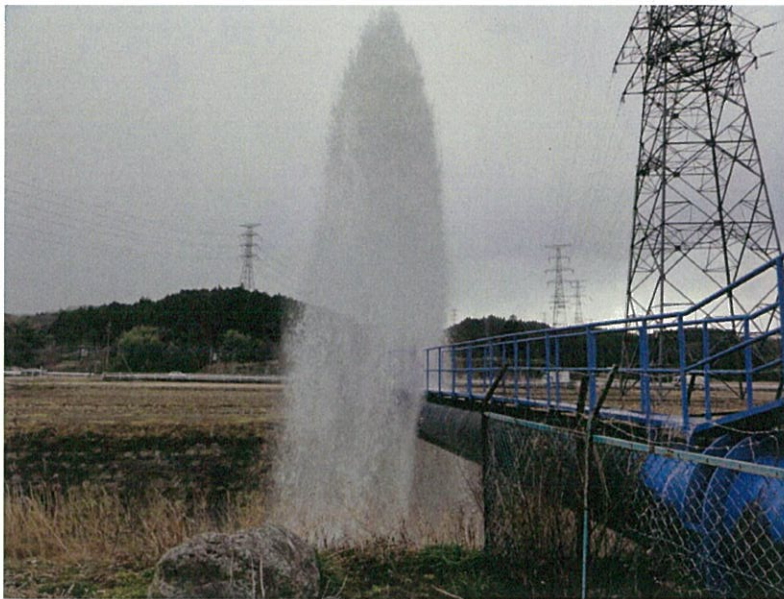
＜磐城工業用水道＞  
 空気弁（渋川第一水管橋）  
 （漏水状況）

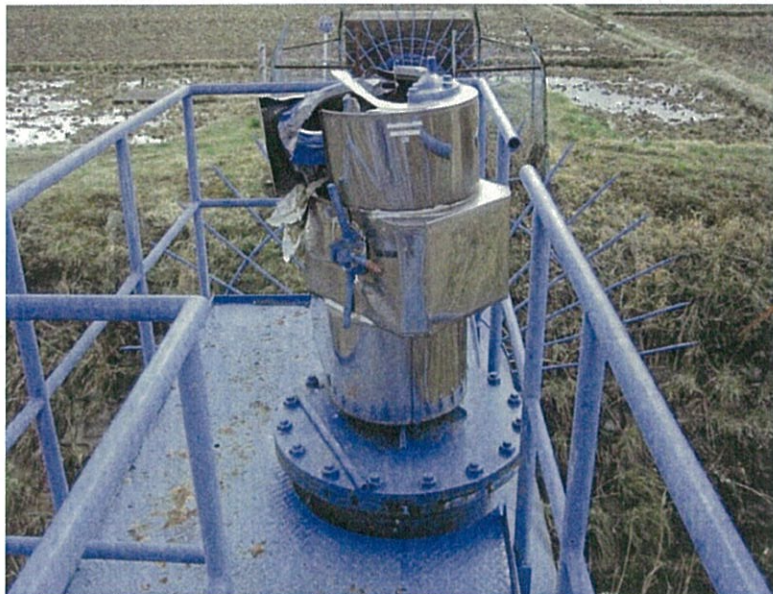
＜磐城工業用水道＞  
 空気弁（渋川第一水管橋）  
 （破損状況）

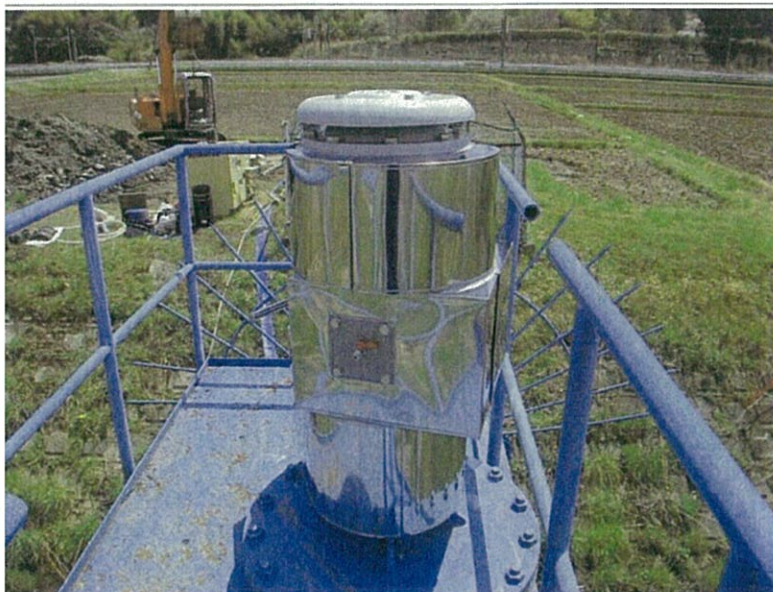
＜磐城工業用水道＞  
 空気弁（渋川第一水管橋）  
 （復旧完了）

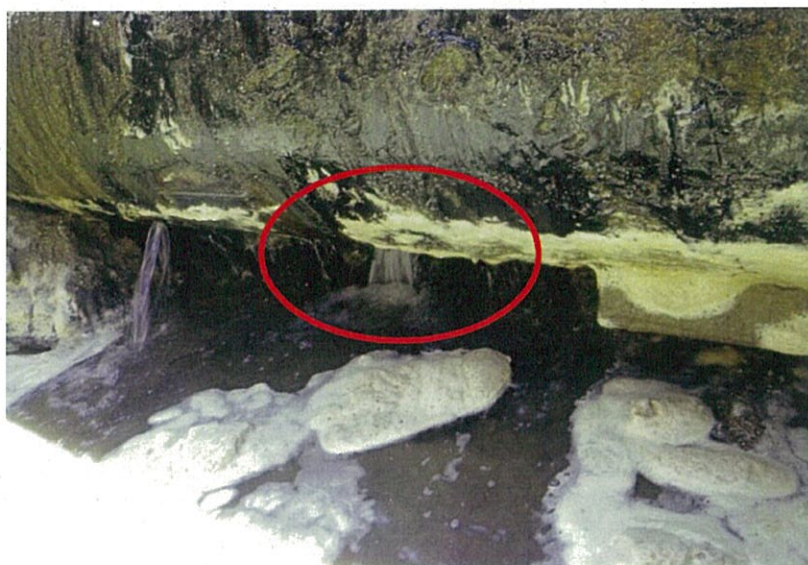
＜磐城工業用水道＞  
配水管（φ 1,100mm）  
（漏水状況）

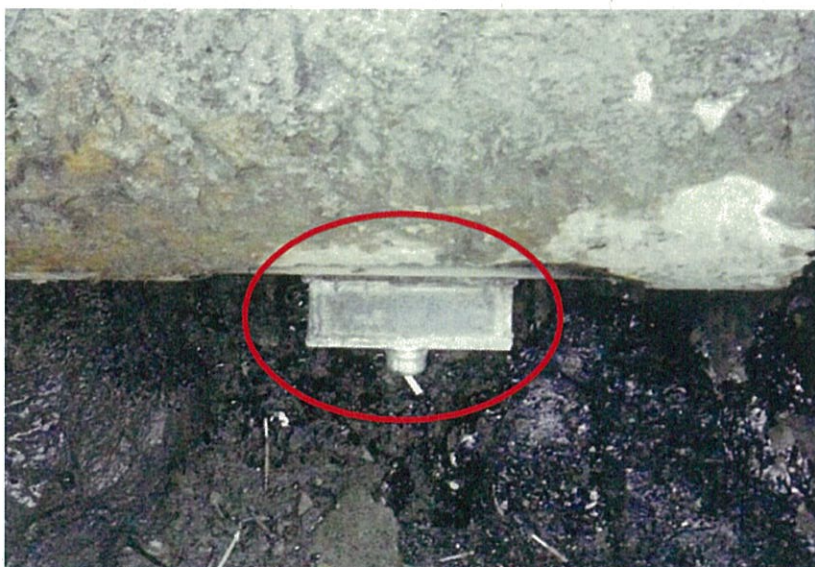
＜磐城工業用水道＞  
配水管（φ 1,100mm）  
（復旧完了）

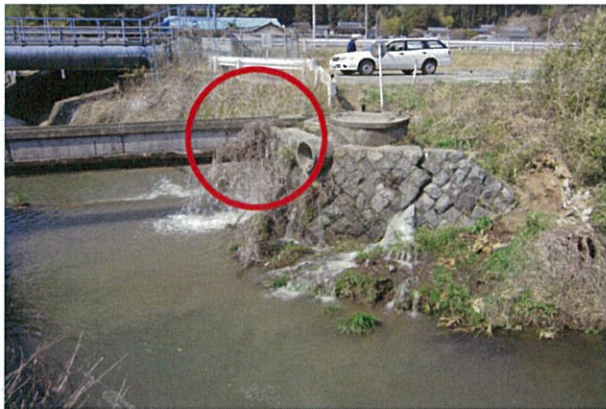
〈渋川第2水管橋付近〉  
排水管接続部からの漏水  
（4月13日）

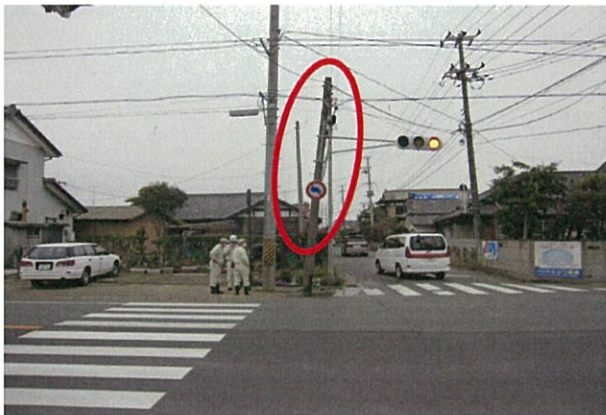
〈泉町下川付近〉  
2期配水路からの漏水  
により信号機が傾く

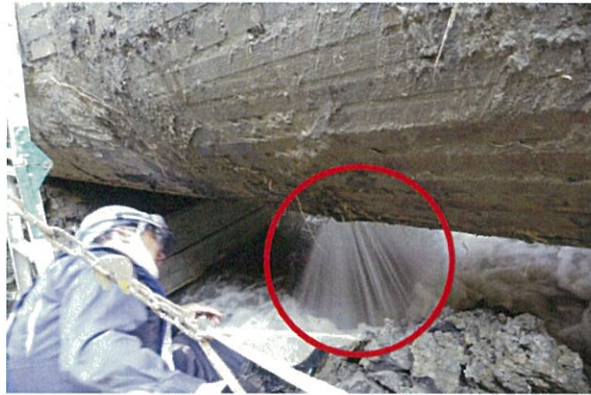
〈受水企業工場内  
の漏水〉

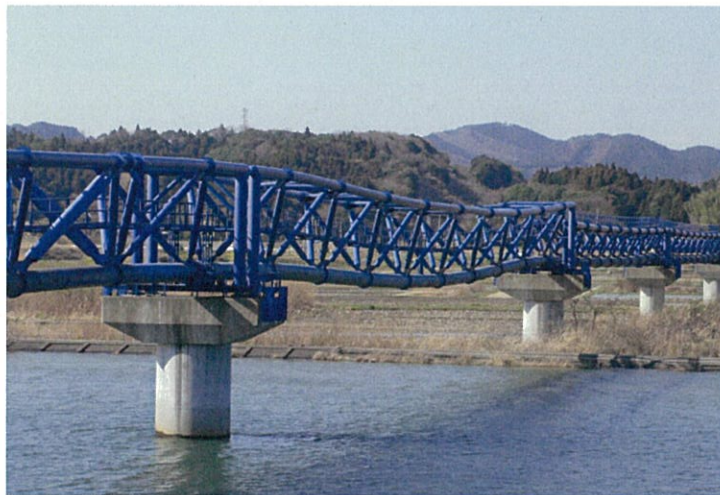
地震により南台の沼部水管橋のたわみが拡大

〈沼部水管橋〉

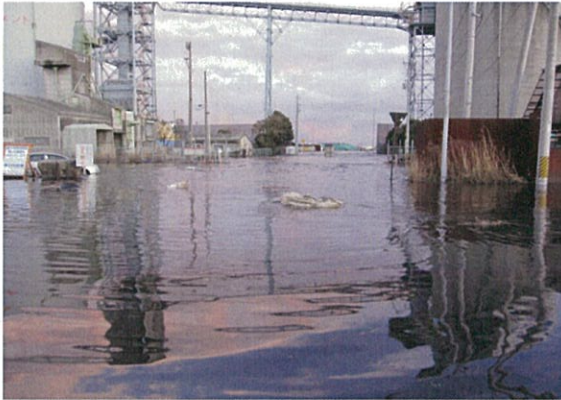
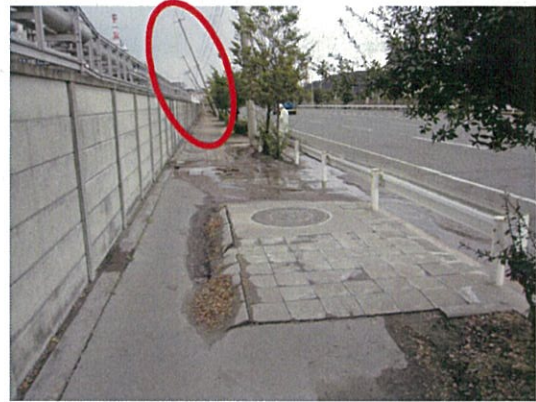
〈津波により小名浜ポンプ場周辺道路が冠水〉〈漏水箇所液状化により電柱が傾く〉

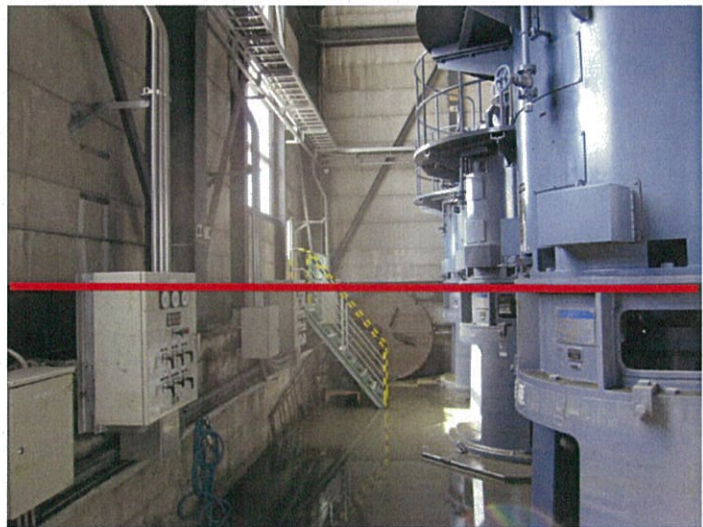
〈津波が引いた後の  
操作盤とポンプの状況〉

津波により  
ここまで  
海水が入る

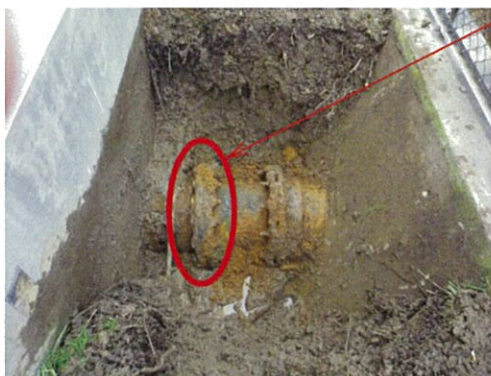
〈赤井取水場の導水管出口付近〉

ここのフランジ接合上部より漏水

左側が取水場で、フェンス側が送水方向である。地震によりフェンス側の躯体が陥没し、その躯体に導水管が巻かれていたため上部に曲げの力が掛り漏水が発生した。

フランジから取水場側：SPφ400

フランジからフェンス側：DCIPφ400

既設フランジ撤去・仮設フランジ取付

ズレた隙間部分熔接閉

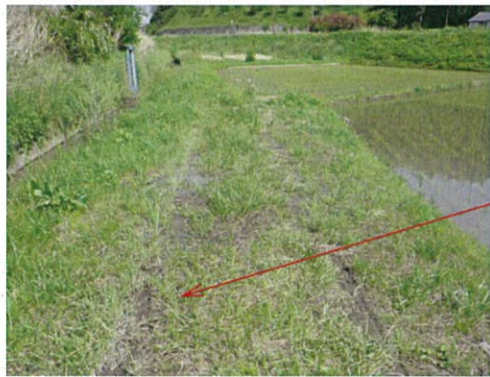
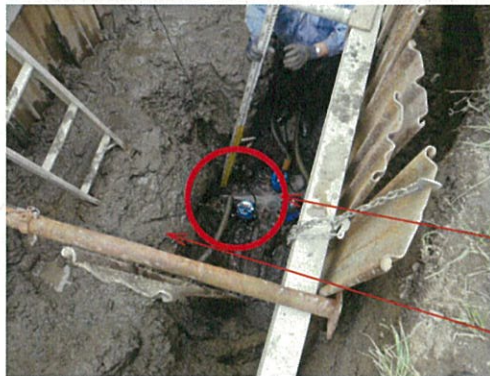
〈磐越東線推進部導水管西側付近〉

経年により腐食していた弱い部分が、地震により穴が開き漏水が発生した。

漏水箇所(約1cm位の穴)

導水管: S P φ 400

漏水穴に木栓打ち(止水)

パッチ熔接補修(2箇所)

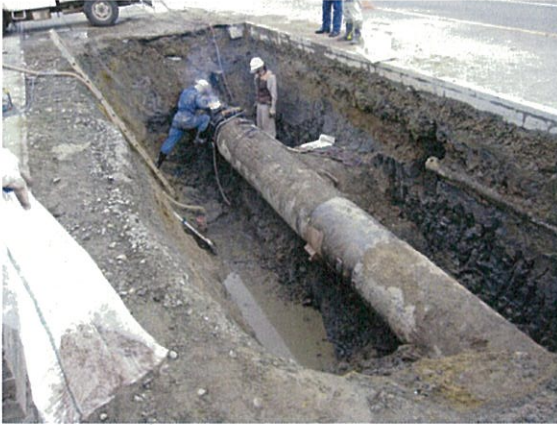
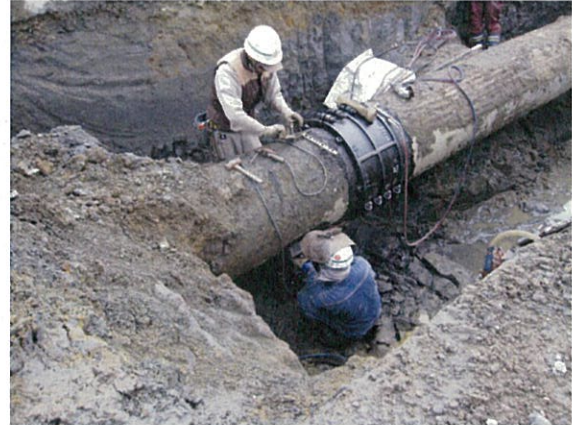
〈泉町下川付近の2期配水路復旧工事（4月20日）〉

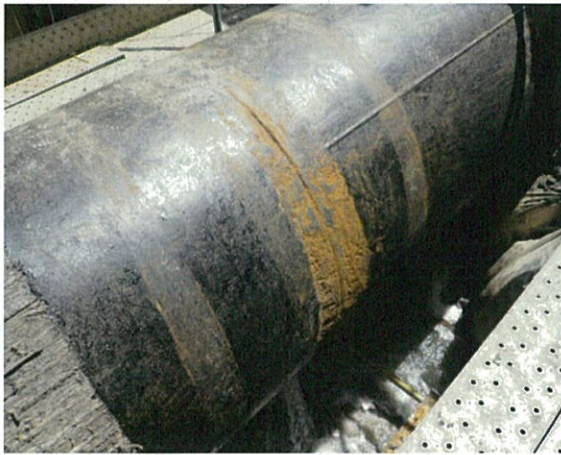
漏水箇所は接合部の溶接箇所

溶接箇所からの漏水は部分的な(パッチ)補修では効果がな  
いため、溶接箇所全周を被う  
ように加へを取り付ける。

補修部分の防食材(ビニロンクロス)を全て剥ぎ取る。

〈補修材使用により復旧方法〉

- ① 補修材(全巻鋼板製加へ 2つ割)
- ② 現場の状況に合わせて、鋼材を加工し製作
- ③ 水抜き用バルブ(100A)を3個取付(作業手順)
  - ① 送水が止められないため、可能な限り少なく量を調整(協議による)。
  - ② 二つ割の全巻加へを仮りに取り付けるため、耳の部分のボルトを締め込む。
  - ③ 仮付け後、横へスライドし漏水部分を被うように全巻加へを取付ける。
  - ④ 全巻加へ両端から水が噴き出さないように漏水とバルブの水抜き穴を合わせる。
  - ⑤ 全巻加へ両端の溶接さらに、二つ割部分の全周を溶接する。
  - ⑥ バルブを閉めて漏水がないことを確認。

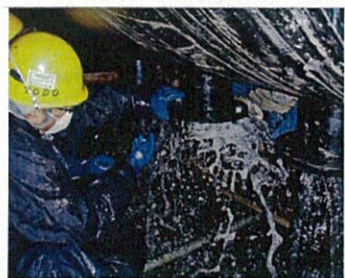
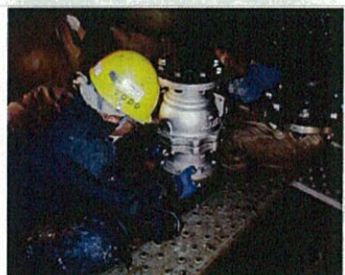
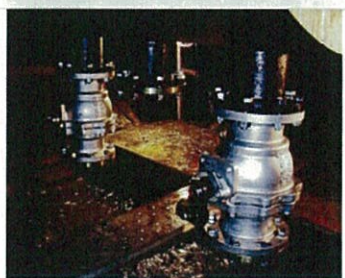
本管補修工  
クレハ化学場内給水管  
漏水箇所閉塞工  
No.1(2回目)  
ボール弁設置状況

本管補修工  
クレハ化学場内給水管  
漏水箇所閉塞工  
No.1(2回目)  
同上

本管補修工  
クレハ化学場内給水管  
漏水箇所閉塞工  
No.1(2回目)  
ボール弁設置完了

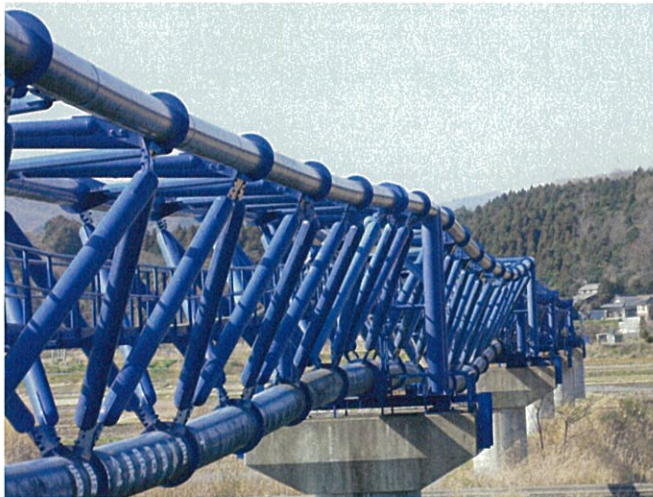
＜沼部水管橋①＞

上部工（φ 700）

780 ～ 260mm のたわみが発生

しかしながら、平成23年4月11日の余震（震度6弱）により、本震で多少の影響を受けていたガセット部が損傷したことで、水管橋に再度「たわみ」が発生し給水が不可能な状況となった。

検証の結果、主な要因としては、余震時は橋軸及び橋軸直角方向で設計作用力を大きく上回る地震力が作用し、力が集中しやすいガセット部が損傷したことにより、管路を支持する機能が失われ上部工に「たわみ」が発生したものであった。作用力の比較については、以下のとおりである。（表－5）

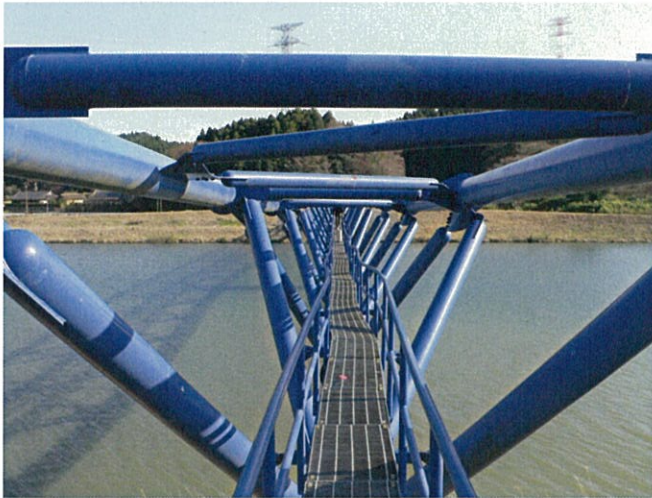
＜沼部水管橋②＞

水管橋のガセット部分が損傷し、監査路に歪みが発生

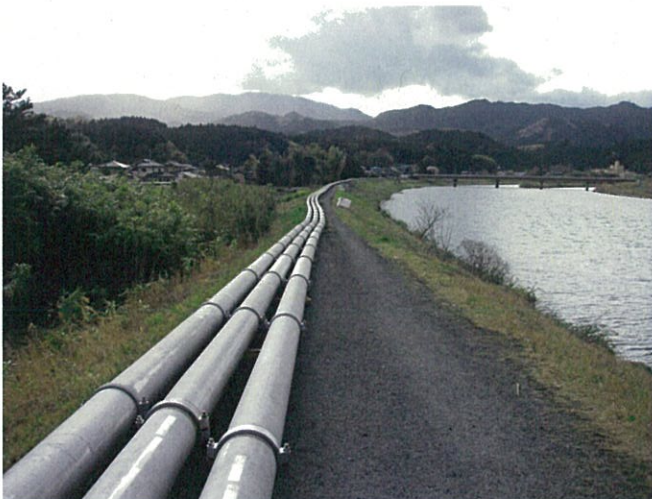
＜仮設管の設置状況①＞

鮫川右岸堤防へ仮設管を設置  
( $\phi 300 \times 3 \text{ 条}$ )

仮設給水管は、河川（鮫川）の右岸堤防と沼部水管橋の上流にある市道（橋梁部含む）を使用するルートで配置し、それぞれの管理者との協議により実施した。

- ・ 延長 L = 1. 3 km
- ・ 管径  $\phi 300 \text{ mm} \times 3 \text{ 条}$
- ・ 材質 高密度ポリエチレン管

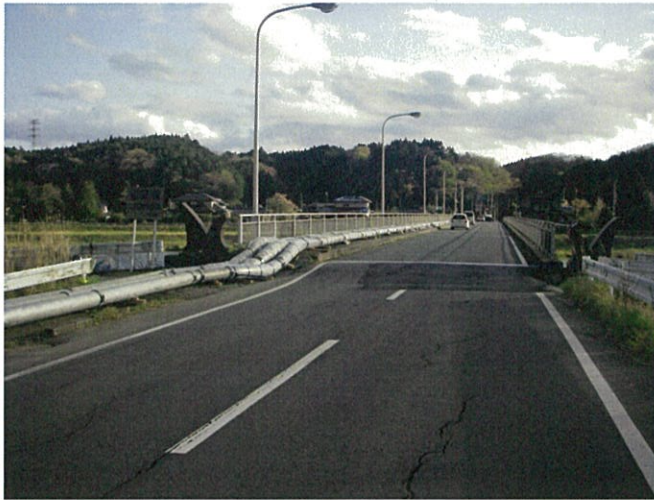
<仮設管の設置状況②>

沼部水管橋の鮫川上流部にある市道及び市道橋を使用して設置  
( $\phi 300 \times 3$  条)

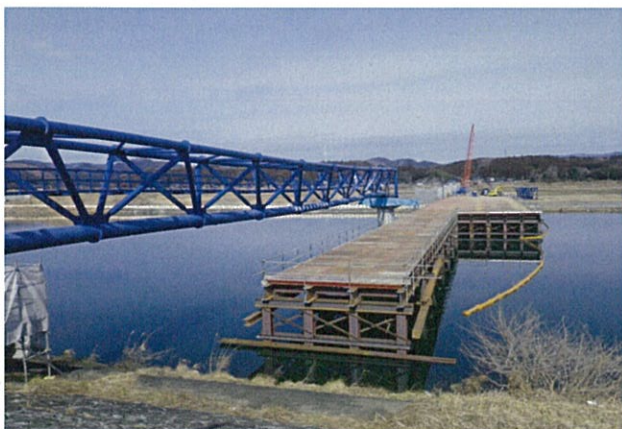
<仮栈橋の設置状況>

水管橋の復旧にあたっては、河川部に仮栈橋を設置し、旧橋の撤去及び新橋の架設を行った。

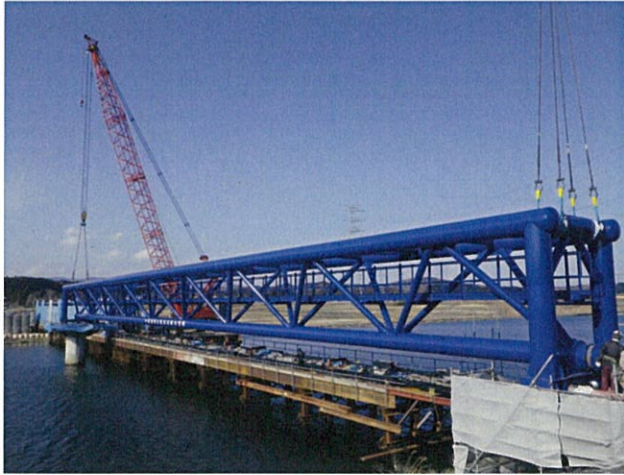
＜上部工架設状況＞

- ・ 上部工構造：水管径 700mm ハイ° トラス形式
- ・ 橋 長：L = 310.1m  
(架け替え 4 径間 L = 248.4m)  
(撤去再設置 2 径間 L = 61.7m)
- ・ 使用鋼材重量：220.1t
- ・ 支承撤去、設置：24箇所
- ・ 落橋防止装置撤去、設置：25箇所
- ・ 仮設工  
仮栈橋工：L = 143.0m  
仮設道路工：L = 372.2m
- ・ 工事完了：平成24年6月

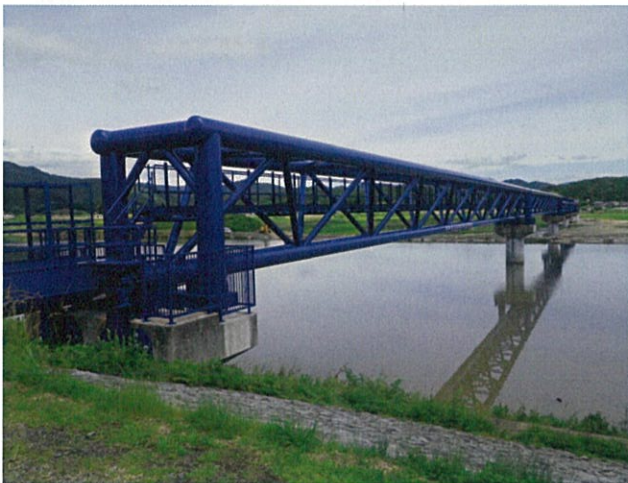
＜災害復旧工事完了＞

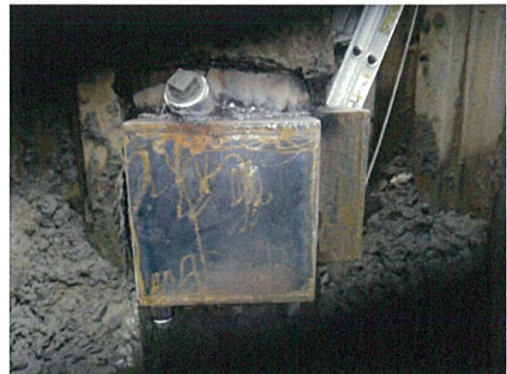
パッチ補修

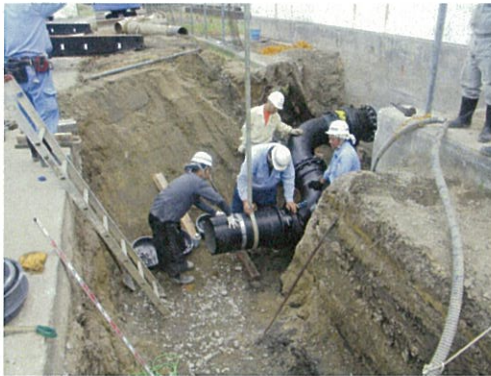
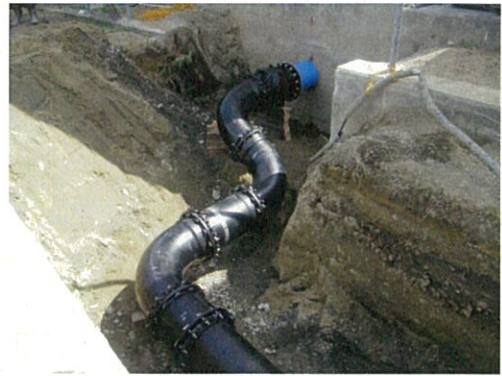
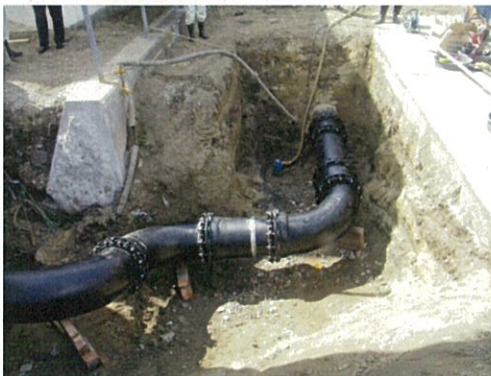
ダクタイル鋳鉄管 (DCIP) φ 400 K 形 使用

フランジ短管×1本

自在継手×1個

曲管 90° × 3本

赤井取水場導水管の本復旧工事を定期断水日に実施

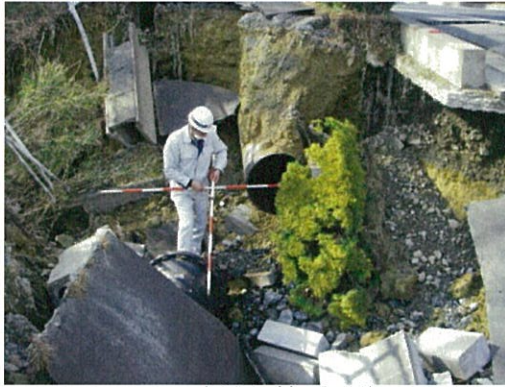
〈配水管破断〉

※ 工水管は、市道の歩道部に埋設されていたことから、市道の復旧を開始してから布設となるため、3/12から相馬市と協議を開始した。

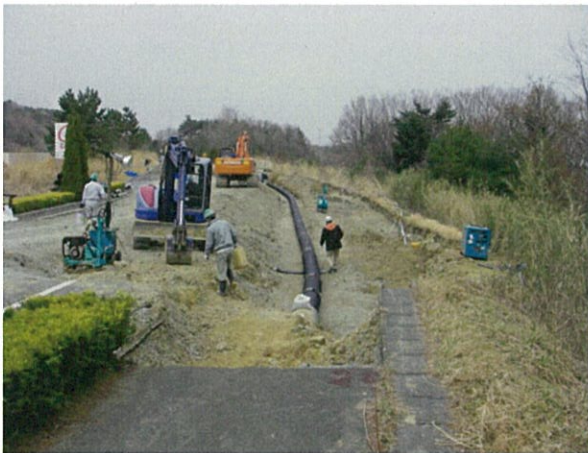
〈仮設管による暫定給水〉

仮設管設置工事完了 暫定給水開始

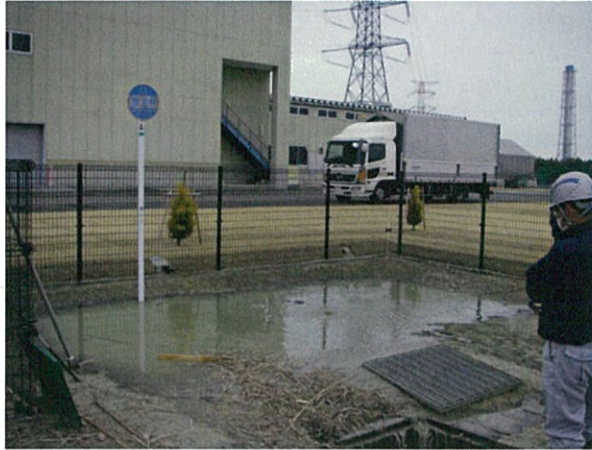
※ 復旧工事後、給水を開始すると他の箇所からの漏水が確認され、これが繰り返されるなど、復旧作業は困難を極めた。

〈配水管からの漏水〉

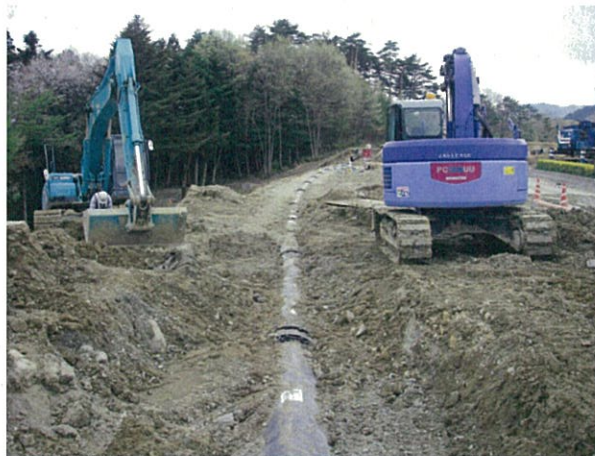
〈仮設管から本管へ切り替え〉

仮設管から本格給水のための本管への切り替え工事を実施
