福島第一原子力発電所4号機原子炉建屋の健全性確認のための点検結果について

2012年5月25日
東京電力株式会社

点検概要

平成24年5月17日～平成24年5月23日

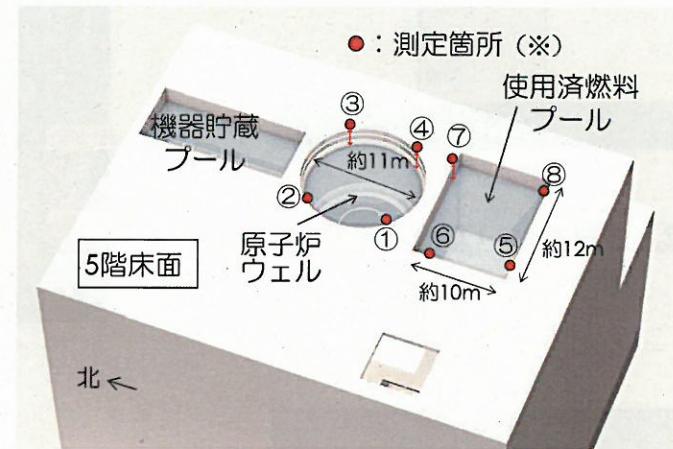
測定箇所（5階床面）

水面は常に水平であることを利用して、5階床面と原子炉ウェルおよび使用済燃料プールの水面の距離を計測し、建屋の傾きを確認した。
(既に、H24.2.7とH24.4.12の2回実施し、建屋が傾いていないことを確認済み)

今回の測定においても、四隅の測定値がほぼ同じであることから、5階床面と使用済燃料プールおよび原子炉ウェルの水面が平行であることを確認した。
(既に、H24.2.7とH24.4.12の2回実施し、建屋が傾いていないことを確認済み)

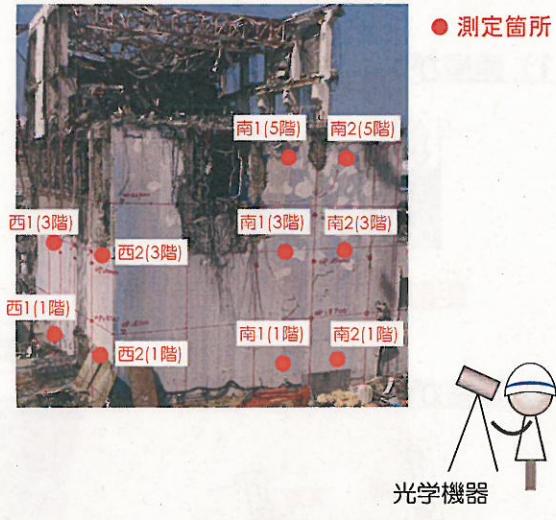
外壁面の上下に定点を設置し、光学機器により計測することで、外壁面の垂直度を確認した。

西2定点は近傍にハッチやエレベーターシャフトの吹き抜けがあり、他の定点と比べて拘束力が弱いため、局所的に膨らんだと思われる。

外壁面の傾きは、全ての定点において、建築基準法の制限値以内（※）であることから、建物全体としては傾いておらず、構造安全性は確保できている。

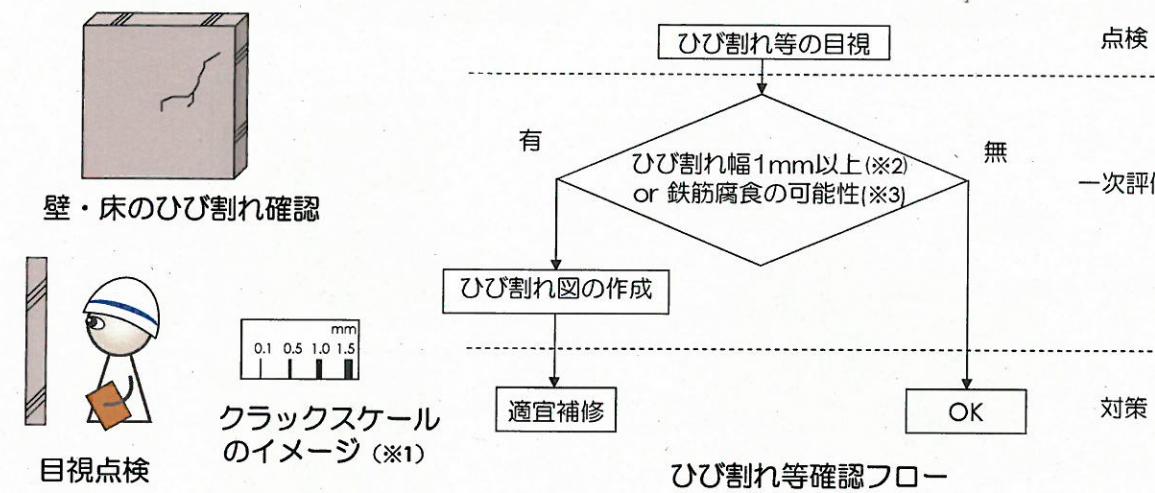
▶ 使用済燃料プール躯体のコンクリート床・壁のひび割れ等を目視により確認した。

▶ 目視点検の結果、1mm以上のひび割れや鉄筋腐食の可能性があるひび割れは確認されなかった。

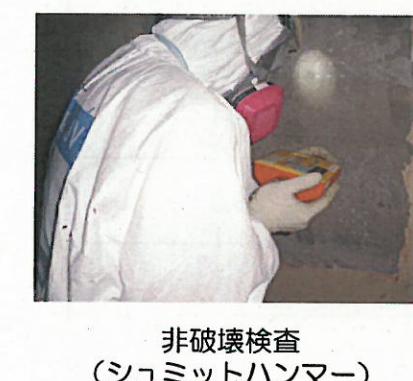
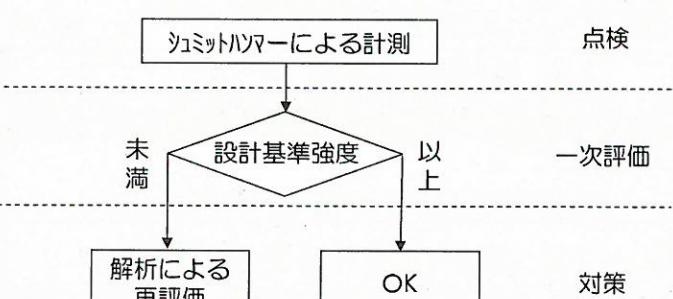
非破壊検査のフロー

▶ 非破壊検査（シュミットハンマー※）により、使用済燃料プール躯体のコンクリートの強度を測定し、設計基準強度以上であることを確認する。

▶全ての箇所で設計基準強度 (22.1N/mm^2) を上回っており、十分な構造強度があることが確認できた。

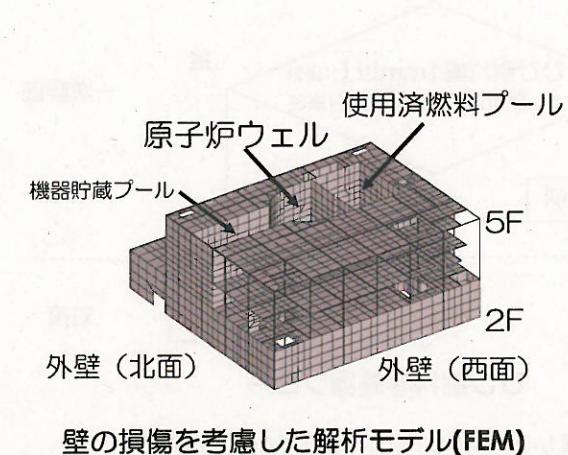
壁の損傷を考慮した解析モデル(FEM)

▶これまでに4号機使用済燃料プールの健全性について、爆発等による損傷を考慮した状態で解析を実施し、東北地方太平洋沖地震と同程度の地震（震度6強）が発生しても使用済み燃料プールが安全であることを確認している。

▶さらに、使用済燃料プール底部を補強し、耐震余裕度を20%以上向上させている。

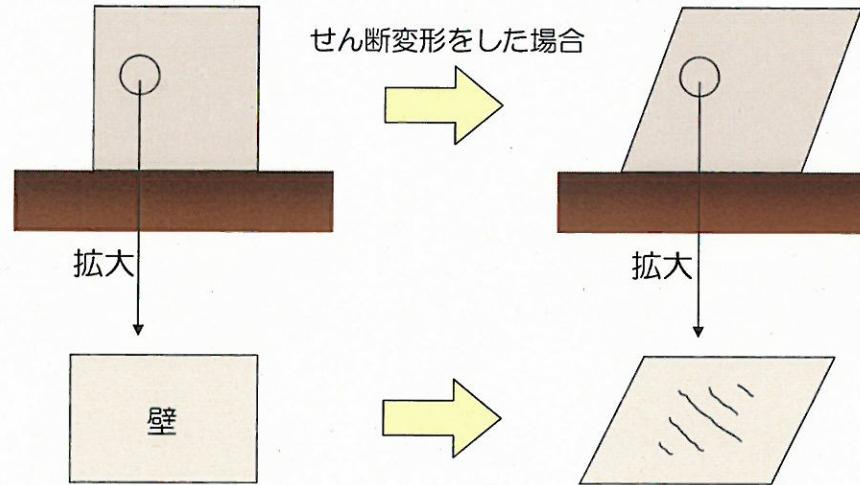
▶水位測定の結果において、使用済燃料プール水面と5階床面が平行であっても、下図に示すように、建物がせん断変形（平行四辺形の形に変形）している場合も考えられるが、以下の理由により、せん断変形が生じているとは考えられない。

- ・外壁面の測定により、外壁は傾いていないと考えられる。
- ・目視点検により、使用済燃料プールの壁等に顕著なせん断ひび割れは確認されなかった。
