# 【福島県の申し入れに対する回答】

今回の停電事故における福島県の申し入れに対する回答

# 福島第一原子力発電所 1～4号機 所内電源系の停電事故について

平成25年3月28日  
東京電力株式会社

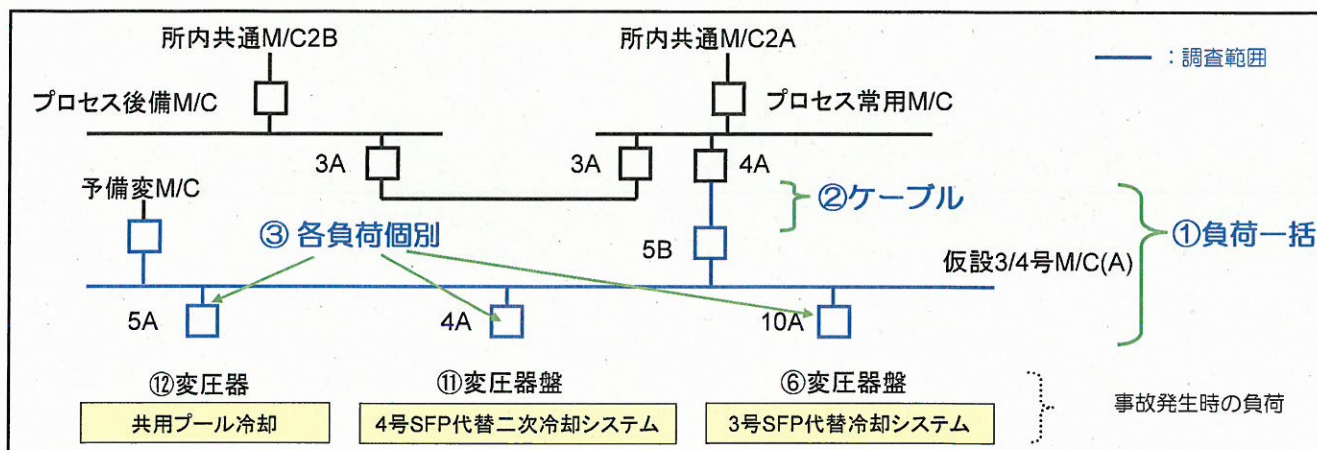
- ①プロセス常用M/C～仮設3/4号M/C(A) 負荷一括 異常なし
- ②プロセス常用M/C～仮設3/4号M/C(A) ケーブル 異常なし
- ③プロセス常用M/C～仮設3/4号M/C(A) 負荷個別 異常なし

この時点の調査では、不具合箇所の特定には至らず。

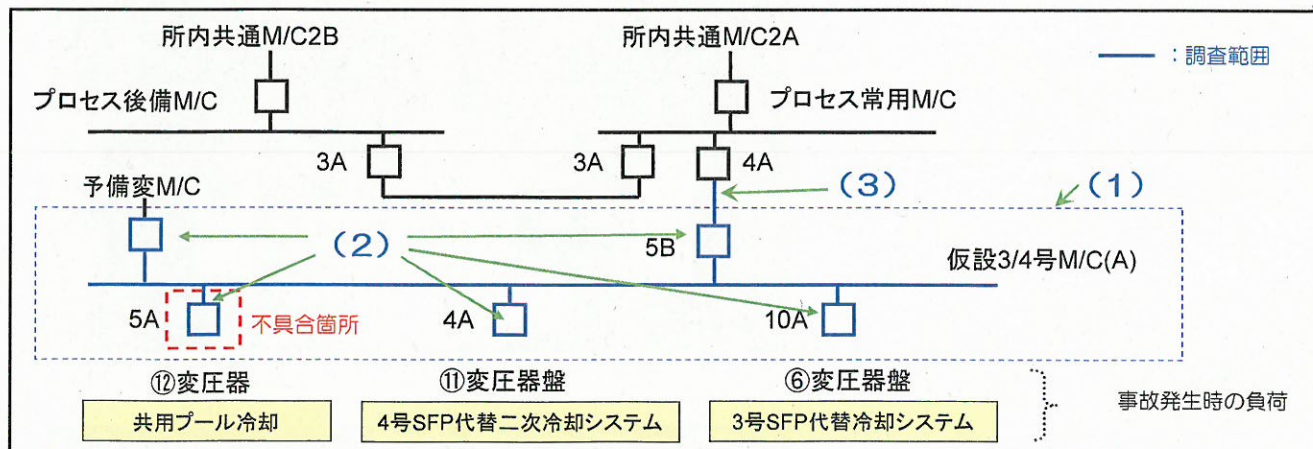
結果：仮設3/4号M/C(A) 5Aユニットに短絡痕・アーク痕を確認・調査結果①、②、③

同ユニット床面にネズミの死骸を確認・・・調査結果①、④

結果：外観変色を確認・・・調査結果⑤

結果：異常なし

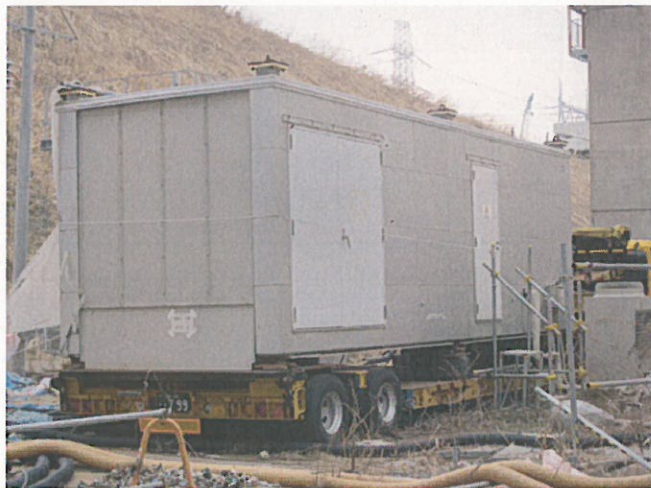
コンテナ側面 仮設3／4号M／C入口

仮設3／4号M／C（A）はトレーラー上のコンテナ内部に設置。

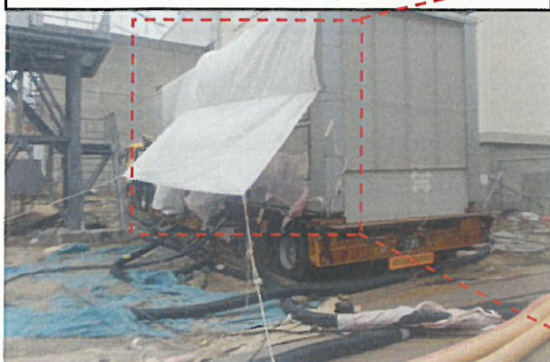
仮設3/4号M/C (A) 設置コンテナ

ケーブル入線部

- ・一部シートが剥がれて、ネズミが侵入した可能性あり。
- ・調査段階でシートを剥がして点検を行ったため、ネズミなどの侵入痕は確認できていない。
- ・また、3月18日午前中の巡視点検時は、シート等の外観の異常はなかった。

現行行っている小動物対策に加えて、停電による影響が大きい高圧電源盤についてはケーブル貫通箇所の開口部などに閉止等の対策を実施する。

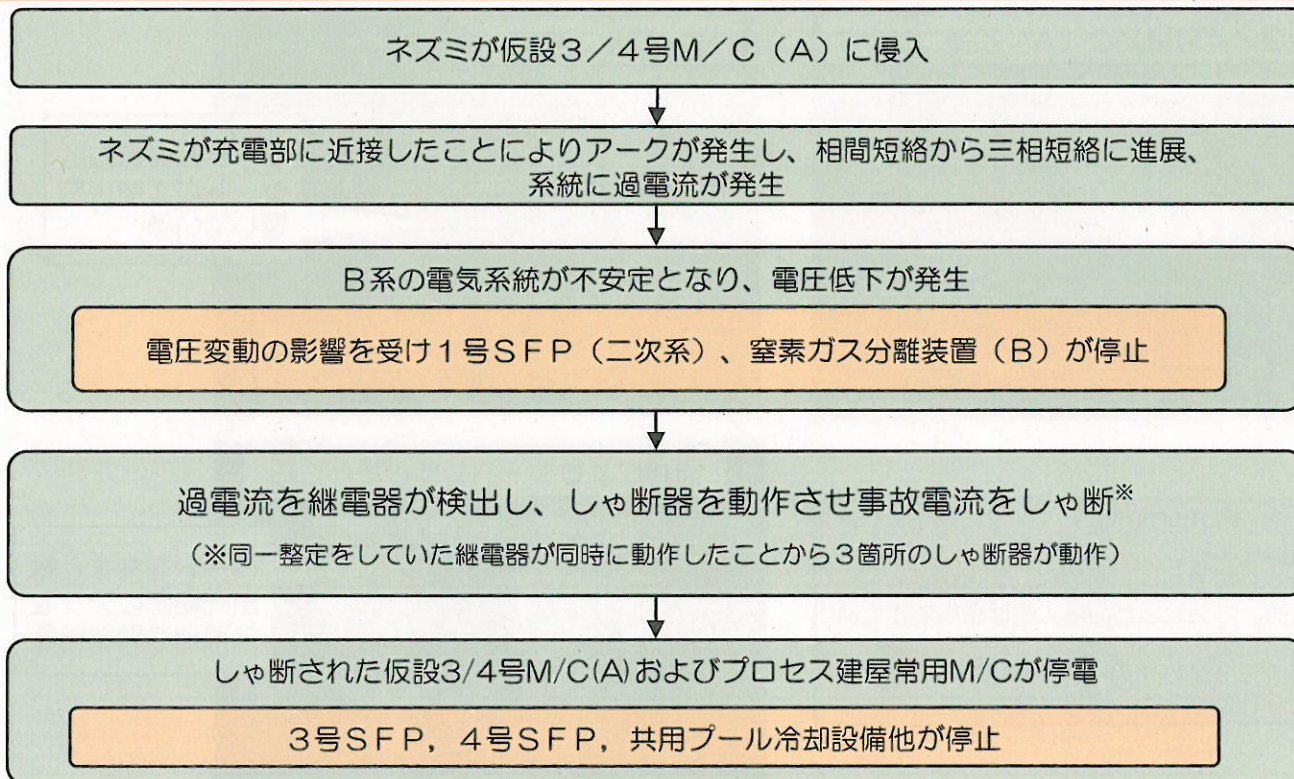
## ネズミ侵入から停電に至る流れ

ネズミ(全長25cm)が導体部に接近したことによりアークが発生し、相間短絡から進展し三相短絡に至ったと推定される。

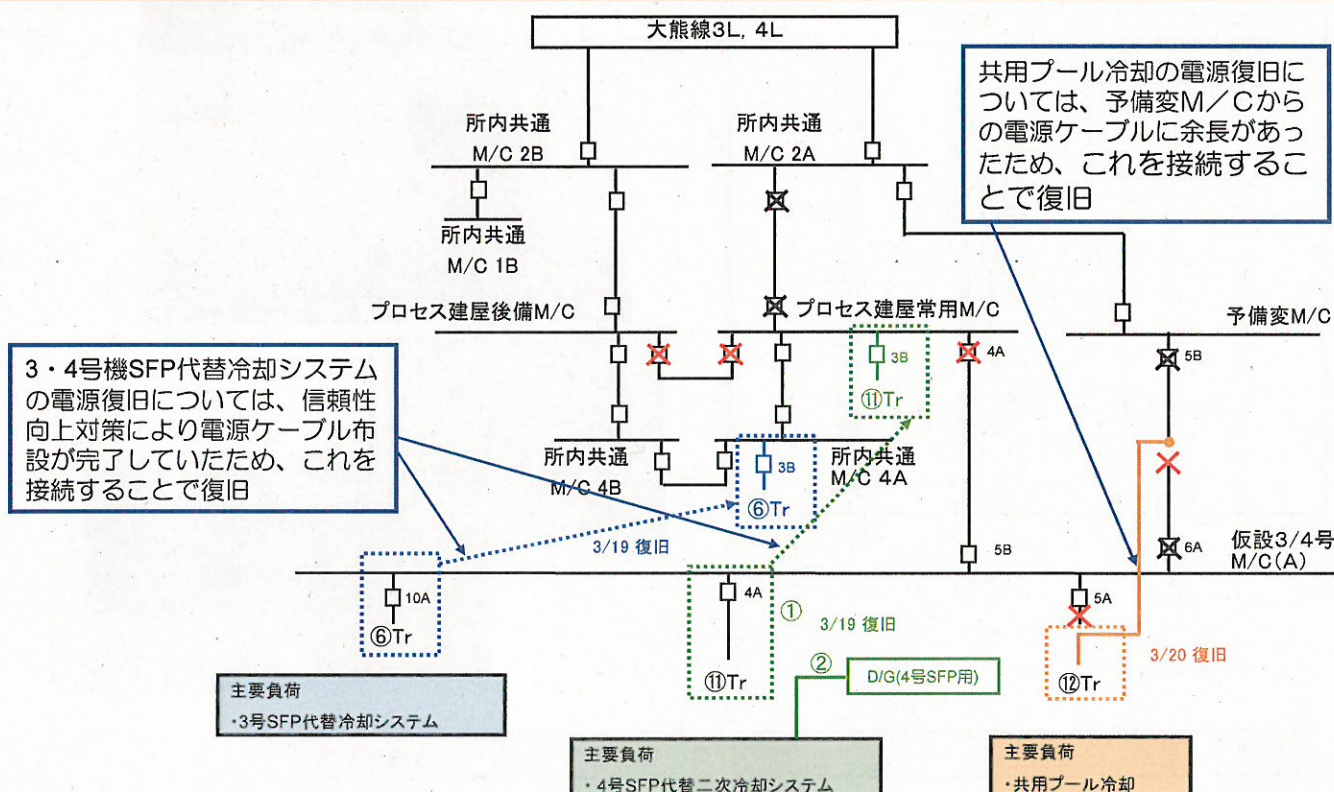
## 復旧概要

- 事故原因の特定は事故再発を防止する基本動作であり、安全かつ丁寧に 原因を調査
- 原因調査において、絶縁抵抗値が正常であり、原因の特定に時間を要した
- 各プールの温度上昇が緩やかであり、保安規定の制限値（65℃）に達するまで4日以上あることから、安全かつ確実な復旧方策の検討を実施
- その他、以下の環境要因により、調査・復旧作業に時間を要した
  - ・対象設備が複数に分散し、調査・復旧作業にあたり移動が必要
  - ・照明も停止していたため、懐中電灯を使用した調査が必要
  - ・一部PHSのエリア外であり、重要免震棟との連絡のため通信可能な場所に移動が必要
  - ・復旧対象は高線量エリアに設置しているため、作業時間及び被ばく線量に制限があり、作業員の交替が必要
