今回の停電事故における福島県の申し入れに対する回答

福島第一原子力発電所 1～4号機 所内電源系の停電事故について

平成25年3月28日
東京電力株式会社

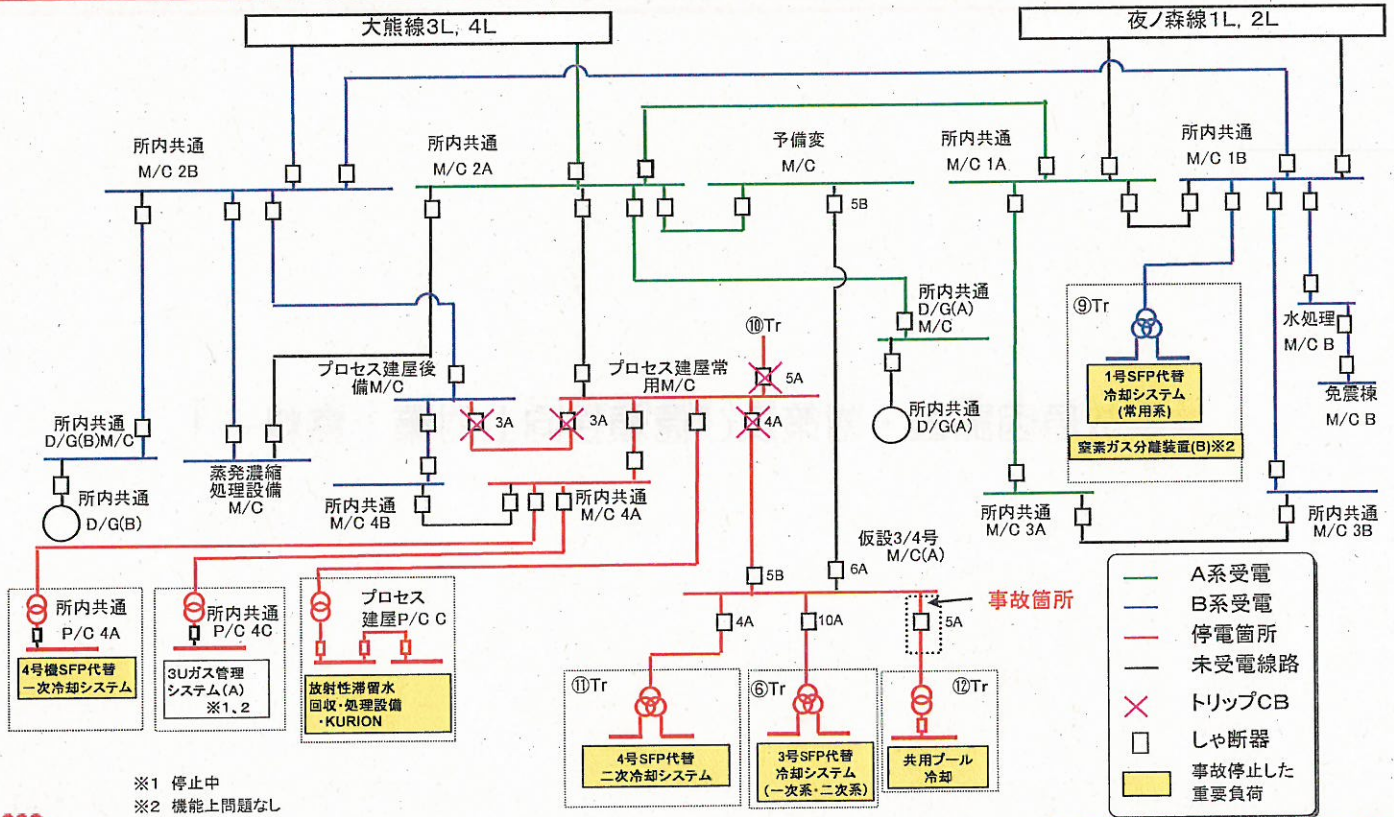
事故時の所内電源系統

事故当時の電源構成は、津波対策工事でプロセス建屋常用M/Cの受電ケーブル改修作業を行っていたため、プロセス建屋後備M/Cから常用M/Cを受電する臨時的な受電形態としていた。

- ① B系にて地絡継電器動作
→ B系かつ高圧電源系統で事故と推定
- ② プロセス建屋常用M/C(3A)、(4A)及びプロセス建屋後備M/C(3A)が過電流にてしゃ断器トリップ
→ プロセス建屋常用M/C(4A)下流で事故と推定
- ③ 仮設3/4号M/C(A) (4A)、(5A)、(10A)の地絡方向継電器不動作およびしゃ断器不動作
→ 仮設3/4号M/C各負荷より上流側の事故と推定
- ④ 仮設3/4号M/C(A) (5B)にて事故電流確認
→ 仮設3/4号M/C(A) (5B)下流側で事故と推定

仮設3/4号M/C(A)内部での事故と推定

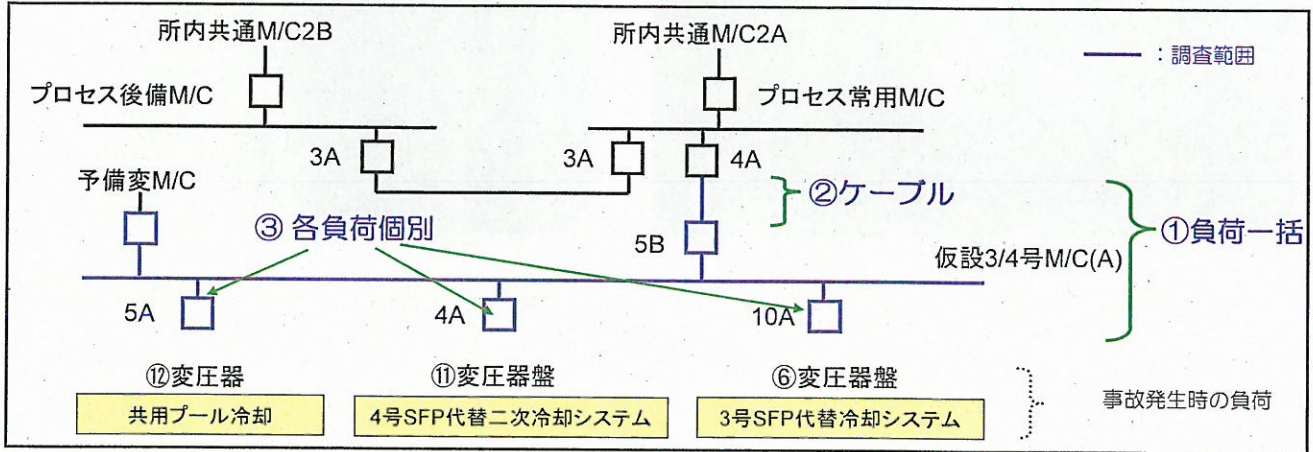
調査概要（3月18日、19日実施）

<3月18日、19日調査実施内容> 対象：プロセス常用M/C、仮設3/4号M/C(A)

(1) 事故点調査のため絶縁抵抗測定

- ①プロセス常用M/C～仮設3/4号M/C(A)負荷 一括 異常なし
- ②プロセス常用M/C～仮設3/4号M/C(A)ケーブル 異常なし
- ③プロセス常用M/C～仮設3/4号M/C(A)負荷個別 異常なし

この時点の調査では、不具合箇所の特定には至らず。

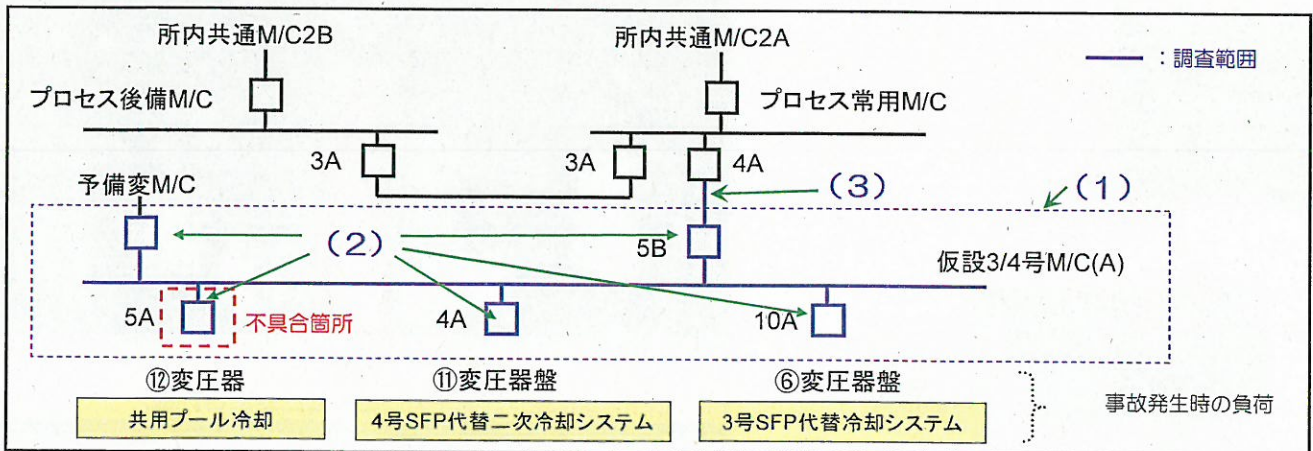
調査概要（3月20日実施）

(1) 仮設3/4号M/C(A) 外観点検

結果：仮設3/4号M/C(A) 5Aユニットに短絡痕・アーク痕を確認・調査結果①、②、③

同ユニット床面にネズミの死骸を確認・・・調査結果①、④

(2) しゃ断器外観点検・絶縁抵抗測定

結果：外観変色を確認・・・調査結果⑤

(3) 受電ケーブル外観点検・絶縁抵抗測定・導通抵抗測定

結果：異常なし

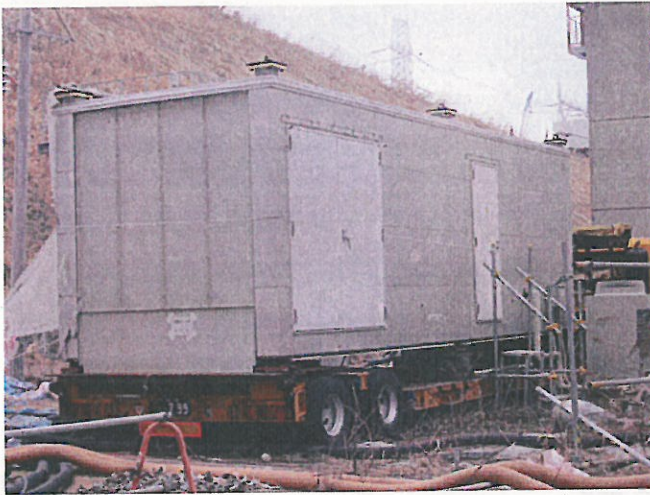
コンテナ側面 仮設3/4号M/C入口

仮設3/4号M/C (A) はトレーラー上のコンテナ内部に設置。

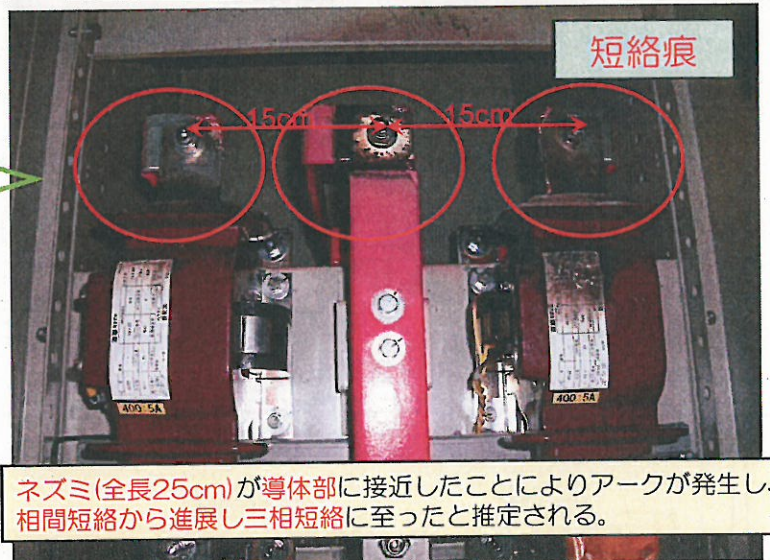
- ・ 仮設3/4号M/C(A)(5A)ユニット裏面側の導体部に短絡痕を確認。また、同ユニット床面にネズミの死骸(電撃痕有)を確認
- ・ 仮設3/4号M/C(A)の他ユニット及び母線は短絡痕及び異物なし

ネズミ(全長25cm)が導体部に接近したことによりアークが発生し、相間短絡から進展し三相短絡に至ったと推定される。

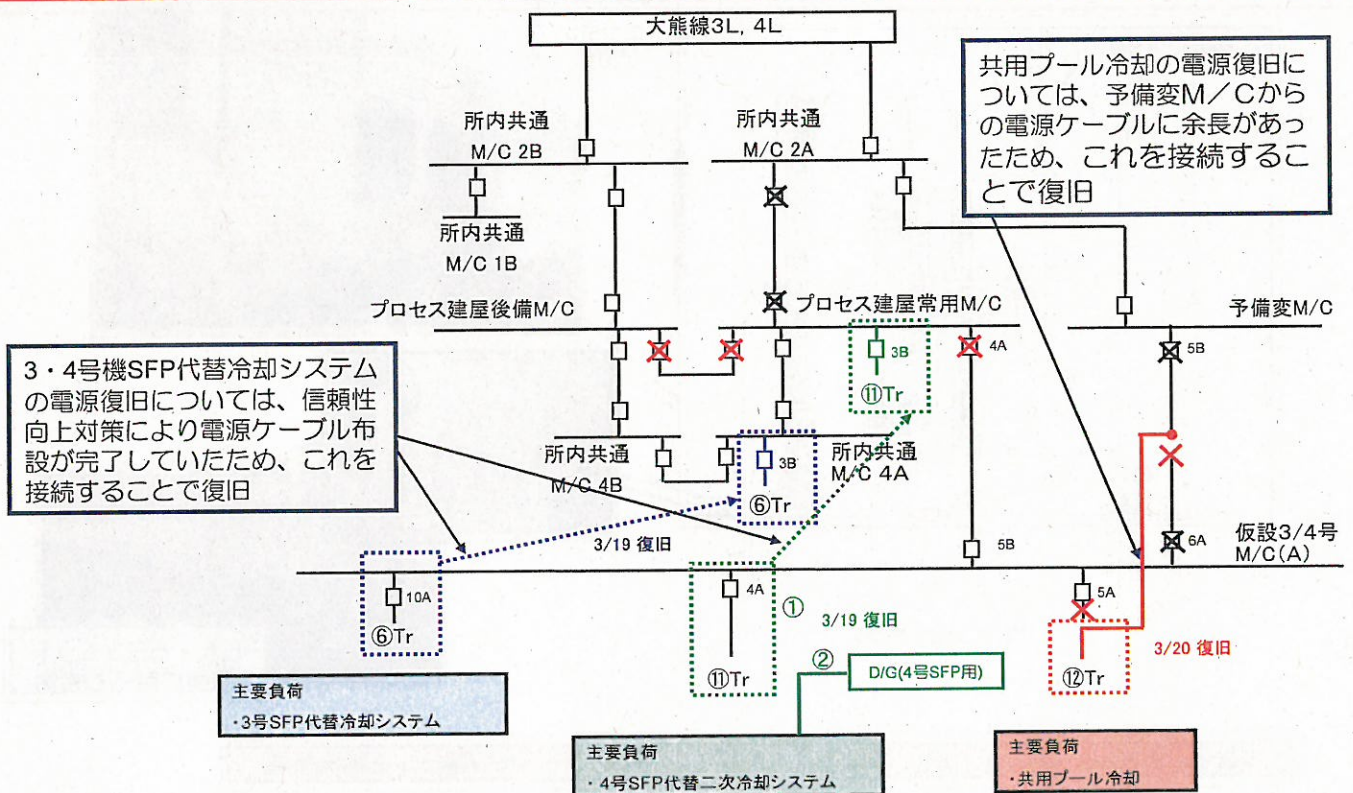
復旧概要

電源復旧に時間を要した理由

- 事故原因の特定は事故再発を防止する基本動作であり、安全かつ丁寧に 原因を調査
- 原因調査において、絶縁抵抗値が正常であり、原因の特定に時間を要した
- 各プールの温度上昇が緩やかであり、保安規定の制限値（65℃）に達するまで4日以上あることから、安全かつ確実な復旧方策の検討を実施
- その他、以下の環境要因により、調査・復旧作業に時間を要した
 - ・対象設備が複数に分散し、調査・復旧作業にあたり移動が必要
 - ・照明も停止していたため、懐中電灯を使用した調査が必要
 - ・一部PHSのエリア外であり、重要免震棟との連絡のため通信可能な場所に移動が必要
 - ・復旧対象は高線量エリアに設置しているため、作業時間及び被ばく線量に制限があり、作業員の交替が必要
