当社原子力発電所で発生した
重大な人身災害に鑑みた
各発電所の安全性向上対策について

平成27年2月5日
東京電力株式会社

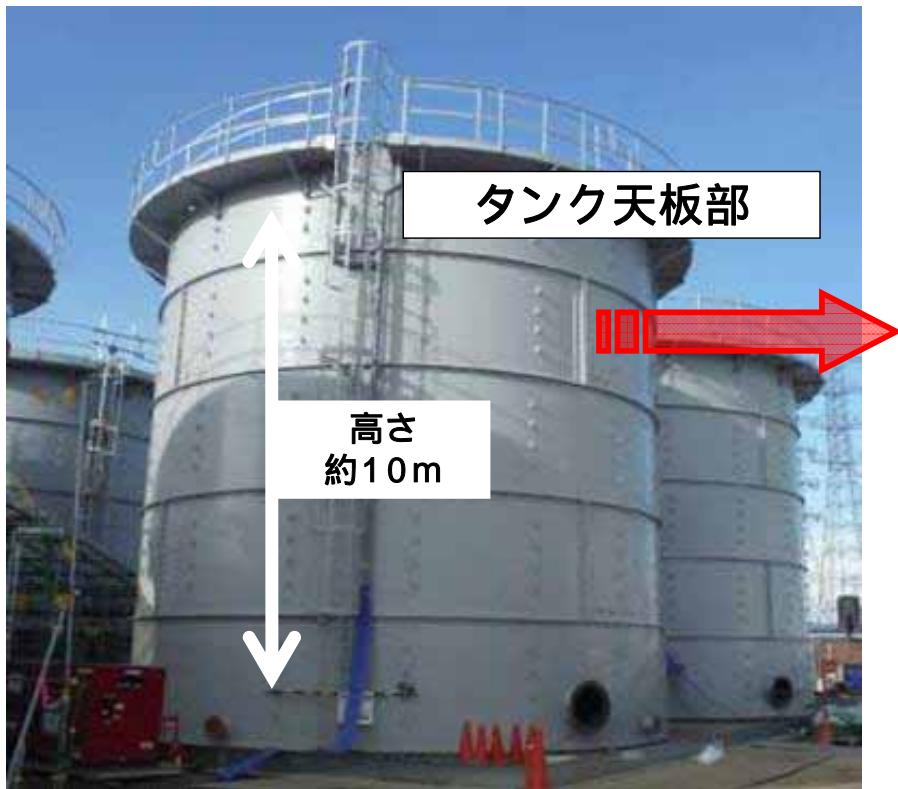
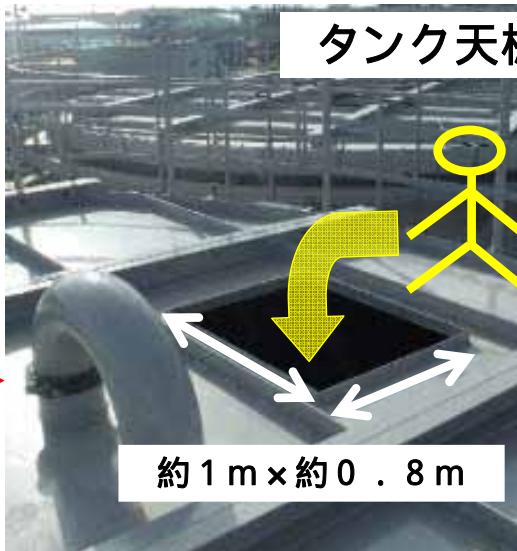
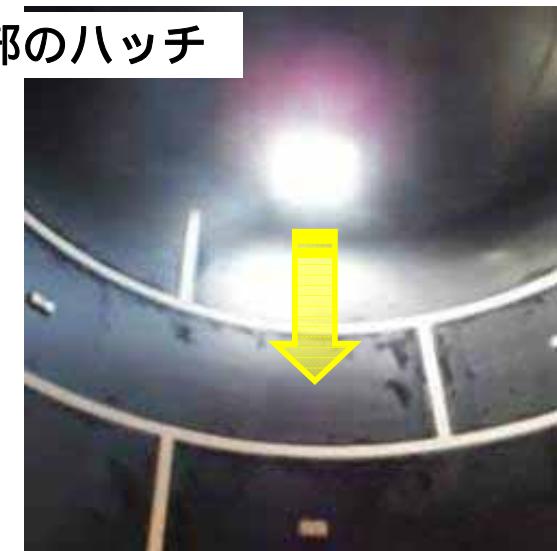
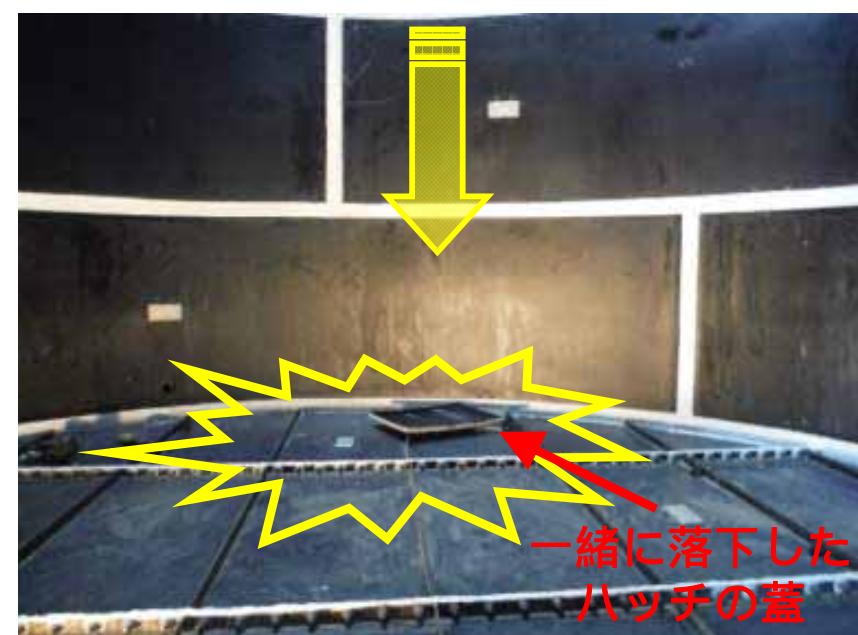
1 - 1 . 福島第一における人身災害の概要

- 発生日時：平成27年1月19日 午前9時6分頃
- 発生場所：雨水受けタンクNo. 2 (No. 4地下貯水槽エリア東側)
- 作業体制：3名（当社社員1名及び協力企業作業員2名）
- 装備：タイベック、全面マスク、ヘルメット、安全短靴、手袋（綿手・ゴム手2重）、安全帯
- 発生状況：構内雨水受けタンク設置工事において、当該タンク水張り試験後にタンク内面を検査するための準備作業を行っていた協力企業社員が、当該タンク天板（約10m）から誤って転落した。発電所構内救急医療室に搬送後、同日午前10時31分、病院へ搬送し治療を行っていたが、翌20日午前1時22分、医師により死亡が確認された。

原 因	対 策
タンク天板部にあるハッチの形状は、蓋が落下する可能性がある構造であった	<ul style="list-style-type: none">● 今後設置するタンクは、ハッチの蓋が落下しない構造にする
重さ約43kgの天板開口部のハッチの蓋を一人で開けようとした 当社管理員は元請会社社員の単独作業を止めなかった	<ul style="list-style-type: none">● 検査についても、段取り、体制を含む手順書を作成し運用する● ハッチの蓋に2人で開ける原則と「開口部注意」の標識を貼り付ける
タンク天板で作業（高所作業）を行うにあたり、装備していた安全帯を使用しなかった	<ul style="list-style-type: none">● 高所作業は2人以上で実施し、作業開始前に安全帯の使用状況を相互に指差呼称で確認する● 全作業員は、フルハーネスタイルの安全帯を常時使用する

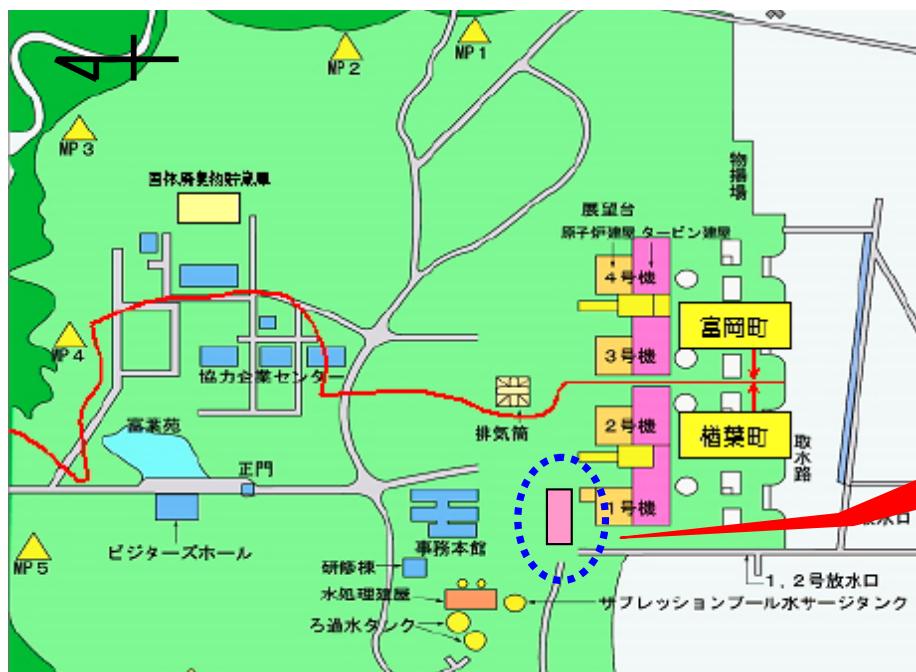
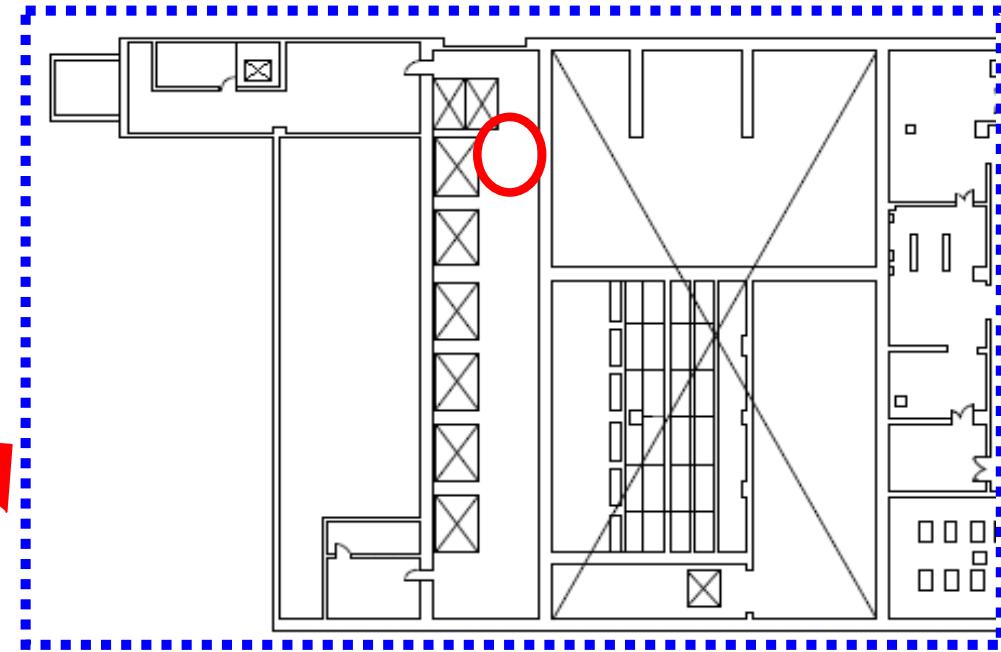
1・2号 廃棄物処理建屋 5階 配置図

- 発生日時：平成27年1月20日 午前9時30分頃
- 発生場所：1・2号機廃棄物処理建屋 5階（管理区域）
- 作業体制：6名（協力企業作業員6名（ただし被災時は一人作業））
- 装備：C区域用作業服、タイベック、ヘルメット、作業靴、手袋（軍手、ゴム手袋）
- 発生状況：放射性廃液を濃縮減容する設備の点検作業を行っていた協力企業作業員が、同点検で使用する機器横倒用架台と受台^{*}を固定していたボルト・ナットを緩めたところ受台が回転し頭部を挟まれた。
救急車およびドクターヘリを要請し同日午前10時48分、病院へ搬送したが、同日午前11時57分、医師により死亡が確認された。

* 濃縮減容設備の点検の際に設備を当該の架台と受台を用いて向きを横にする

原 因	対 策
	受台の下に入らないと、固定ボルトの取外・取付ができない構造だった	架台の改造を行い、受台の固定ボルトを長尺ボルトに変更することにより、受台の下に入らなくても固定ボルトの取外・取付ができる構造にする（図1参照）
	固定ボルトを取り外すと、架台と受台に挟まれる危険箇所があったが、注意喚起の表示がなかった	架台と受台の危険箇所に人が不用意に入らないように、注意喚起の表示を取り付ける（図1参照）
	架台と受台の使用方法が施工要領書に記載されていなかった	架台の使用方法を詳細に記載した資料を作成し、施工要領書に反映する
	作業員全員に架台の使用方法についてTBM - KYで周知できていなかった	作業員全員にTBM - KYの際に、架台及び受台の使用方法を詳細に記載した資料を使って説明する
