福島第一原子力発電所 1号機 建屋カバー解体工事の進捗状況について

2015年6月3日
東京電力株式会社

3. 原子炉建屋3階機器ハッチ開口部バルーンのずれについて(1/2)

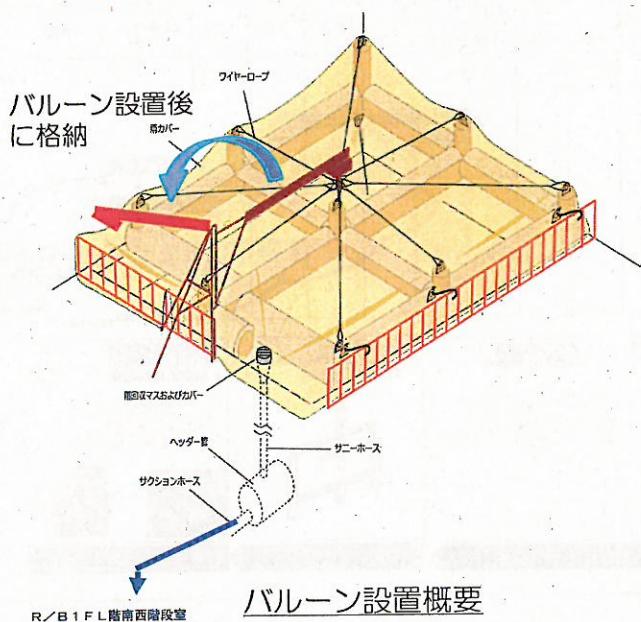
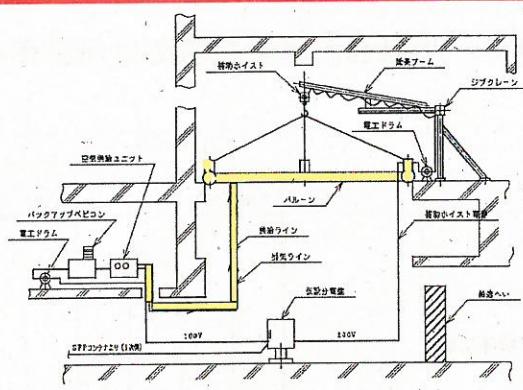
バルーン設置イメージ図

1号原子炉建屋カバー解体に伴う放射性物質放出抑制対策として設置。開口面積を小さくすることで放射性物質の放出量を抑える（少なくする）ことを目的としている。

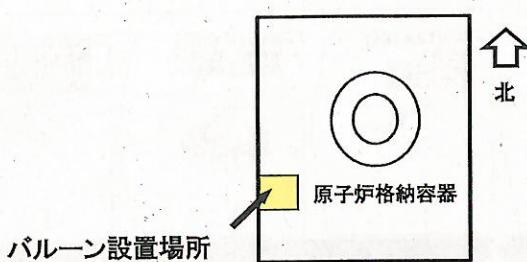
原子炉建屋3階機器ハッチ
開口部位置

原子炉建屋3階機器ハッチ開口部に設置（2014年6月）したバルーンについて、作業員が当該建屋1階開口部下部より見上げたところ、南側に開口があるように見えるとの連絡を受け（2015年5月21日）、当社監理員が監視用に設置したカメラで確認したところ、バルーンが所定の位置に設置されていないことを確認した。

その後、ただちに現場に出向し確認したところ、南側の一部がずれていることを確認した。
