鏡肌を有する岩盤地すべり

喜多方建設事務所
河川砂防課
主査 長尾篤
管理課
主査 鹿野新也

～ 村杉地区地すべり対策事業 ～

施工場所:喜多方市熱塩加納町宮川地内

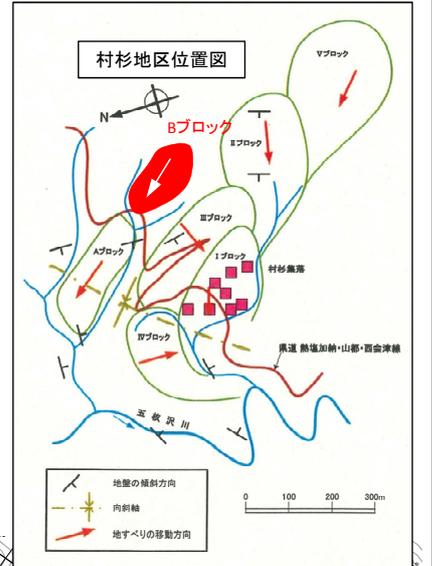
今回、平成27年春の融雪期において、県道熱塩加納山都西会津線の舗装面に亀裂が生じ、地すべりの発生が想定されたことから、ボーリング調査を行った結果、すべり面において鏡肌を有する貴重なボーリングコアが得られたため、報告するものである。

亀裂発生状況
