## 福島第一原子力発電所現地確認報告書

令和2年6月9日（火）

A排水路・物揚場排水路におけるP S Fモニタ・ゲート等の運用状況

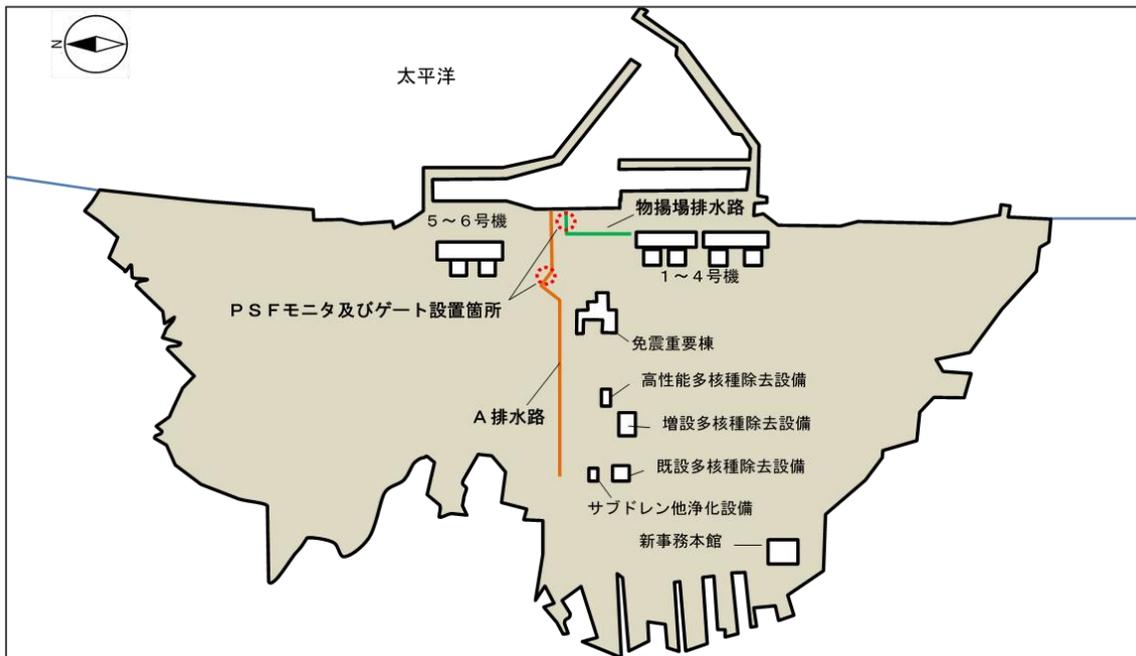
(図1) 福島第一原子力発電所構内概略図

発電所構内に敷設されているA排水路及び物揚場排水路には、汚染水の漏えいを検知するためのプラスチック・シンチレーション・ファイバ（以下「P S F」という。）モニタ\*が設置されており、各排水路を流れる排水の放射能濃度が3,000Bq/Lを超えた場合若しくは1,500Bq/Lを超え、汚染水の漏えいが確認された場合は設置されているゲートを閉止する手順となっていることから、P S Fモニタ・ゲートの運用状況等を確認した。（図1）（前回確認日：令和2年4月10日（A排水路）、平成31年3月1日（物揚場排水路））
