福島第一原子力発電所現地確認報告書

令和2年6月30日（火）

- ・ 1 / 2号機共用排気筒近傍
- ・ サブドレン他浄化設備

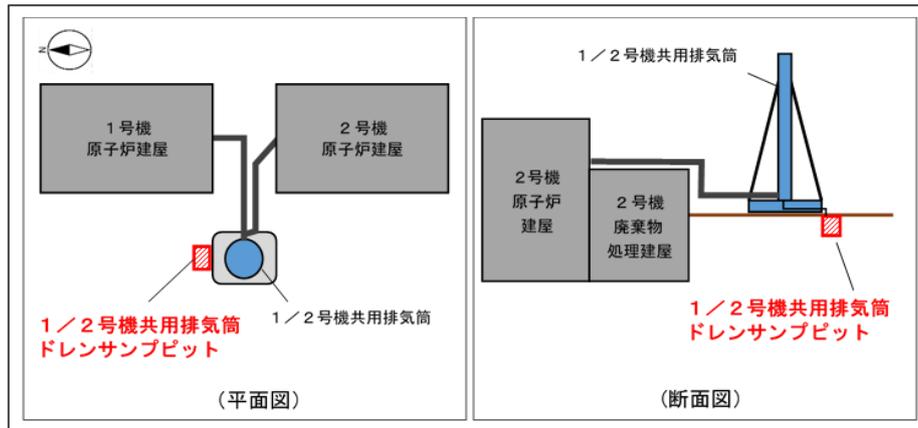
(図2) 1 / 2号機共用排気筒ドレンサンプピット概略図

- (1) 1 / 2号機共用排気筒ドレンサンプルピット内部調査の準備状況について
1 / 2号機共用排気筒解体工事は排気筒（全体約120m）上部の約60mの解体が本年4月23日に完了し、5月1日に排気筒上部に蓋が設置された。蓋の設置により排気筒上部の開口の約99%が閉塞されたが、蓋設置後も降雨による1 / 2号機共用排気筒ドレンサンプルピット※¹（以下、「ピット」という。）の水位変動が確認された。そのため、排気筒上部以外からのピットへの流入経路を探るためのピット内部の調査が計画され、遮へい材取り付け作業等の準備作業が実施されたことから状況を確認した。（図1、2）
 - ・ 現場確認時、作業は行われていなかったが、ピット上部の雨養生カバー側面のアクリル板が取り外されており、遮蔽材も設置されていた。（写真1）
