福島第一原子力発電所現地確認報告書

令和3年3月1日（月）

- ・ F 1 タンクエリア
- ・ エリア P 1 南側の伐採木保管エリア

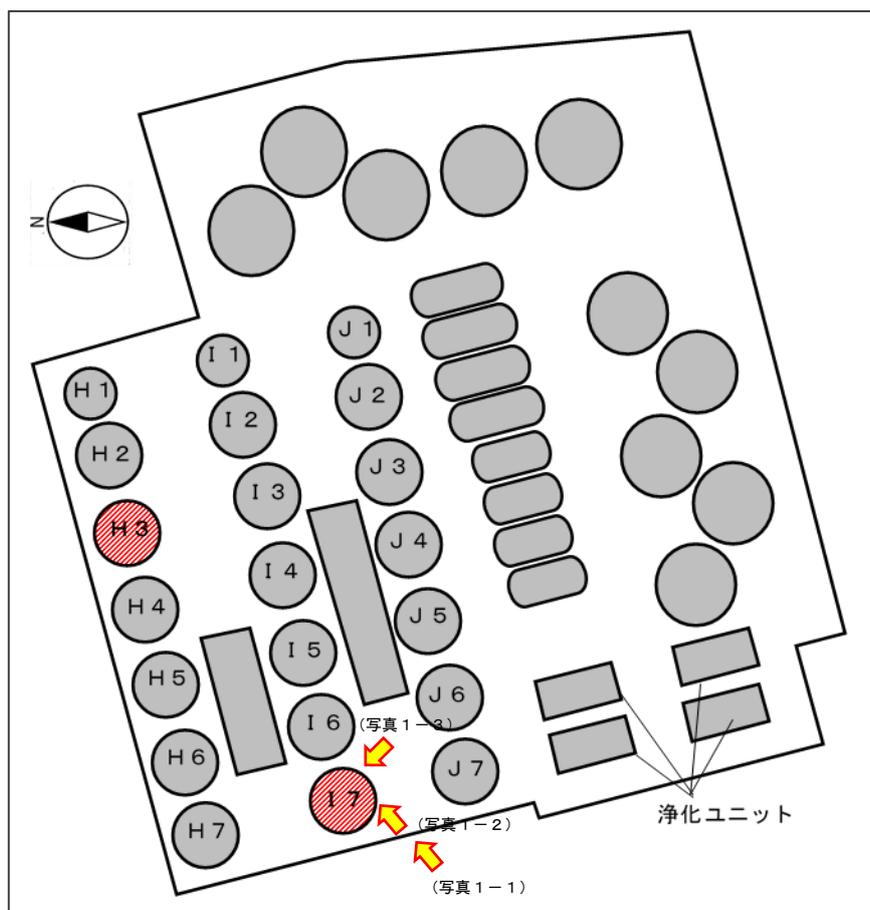
(図2) F1タンクエリア概略図

令和3年2月13日午後11時8分頃に発生した福島県沖を震源とする地震（マグニチュード7.3）により、F 1 タンクエリアのフランジタンク 2 基（H 3、I 7 タンク）のフランジ部からタンク内に貯蔵されていた水の漏えいが確認されていたことから、その後の対応状況を確認した。なお、前回確認時（[令和3年2月15日](#)）、H 3 タンクについてはタンク内に貯留されていた水の移送が終了し漏えいは停止していたが、I 7 タンクについては水の漏えいが継続していた。（図 1、2）
