福島第一原子力発電所現地確認報告書

令和3年4月26日（月）

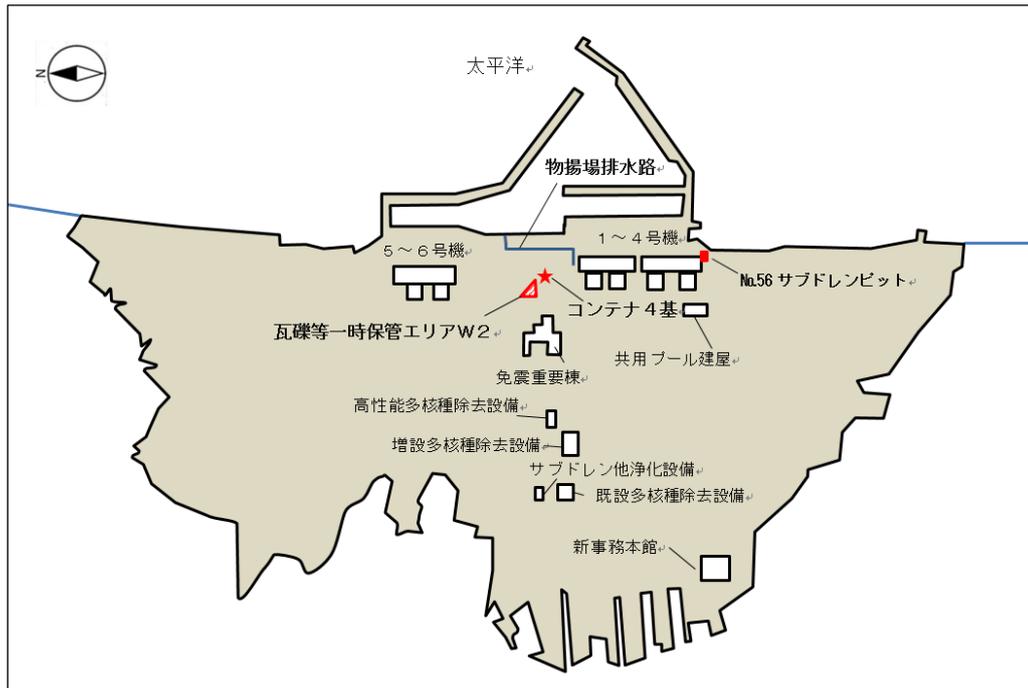
(図1) 福島第一原子力発電所構内概略図

3月2日、物揚場排水路の簡易放射線検知器において「高警報」が発生して全ベータ放射能が高い排水が観測され、その後、東京電力が流域を調査したところ瓦礫等一時保管エリアW2において放射線量率の高いゲル状物質が確認された。（図1）

(2) 旧研修棟東側に置かれている内容物不明コンテナの現況について
瓦礫等一時保管エリアW2近くの旧研修棟東側に置かれている内容物不明コンテナ4基について、現況を確認した。(図1)

No. 56 サブドレンピット (以下、「ピット」という。) については、昨年 12 月にピット内に設置されている 2 台の監視用水位計の測定値に大きなずれが生じる「偏差大」警報等が発生した。その後の調査でピットに近接している陸側遮水壁によりピット内の水が凍ったことが原因と推定されたことから、対策が検討されていた。(図 1)
