福島第一原子力発電所現地確認報告書

令和3年6月22日（火）

- ・瓦礫類一時保管エリアX
- ・固体廃棄物貯蔵庫第2棟

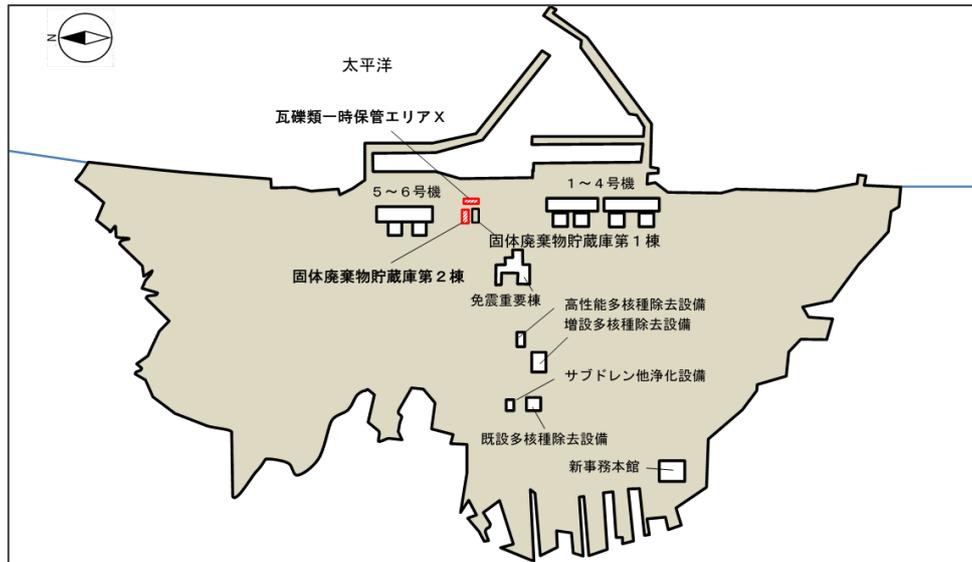
(図1) 福島第一原子力発電所構内概略図

令和3年3月に瓦礫類一時保管エリア（以下「一時保管エリア」という。）W2に保管していたコンテナから放射性物質が漏れ出した事象が判明したことを踏まえて、東京電力では過去に保管したコンテナの中に内容物の把握が困難なものなどが存在するとして点検作業を進めていることから、一時保管エリアXのコンテナ保管状況を確認した。（図1、写真1）
