# 福島第一原子力発電所における総点検（長期保守 管理計画に基づくもの等）の状況について

2021年 9月 9日

東京電力ホールディングス株式会社

### 一時保管エリアコンテナ点検の実施状況

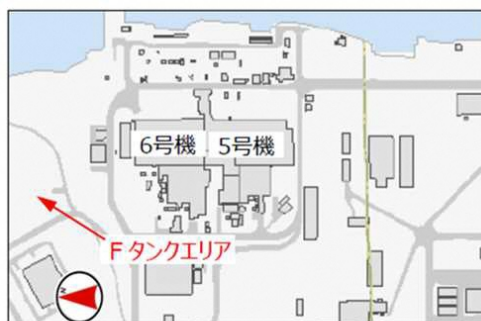
【Fタンクエリア位置図】

昨年度末に発生した地震の影響もあり、タンクからの漏えい事象が多数確認されたことを受け、現在は補修にて対応中。恒久対応として、2021年7月からタンク水位を低下させており、1年後にはタンクを空にする予定。

過去に漏えいしたフランジタンクの一例

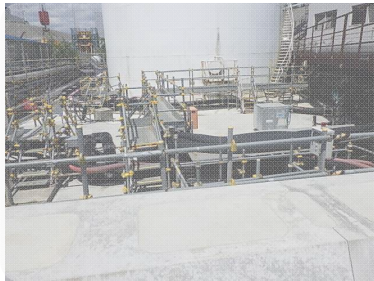
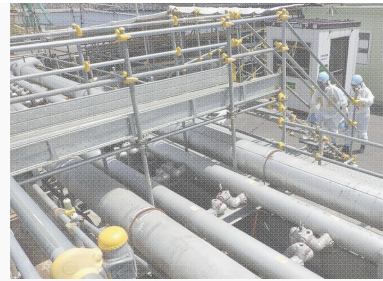
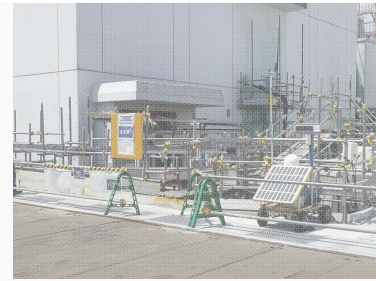
### ・ 道路から設備にアクセスする歩廊

人身災害リスクの観点で  
長期保守管理計画の対象  
となる

※今後、管理箇所を明確化させることで、管理された状態にしていく。

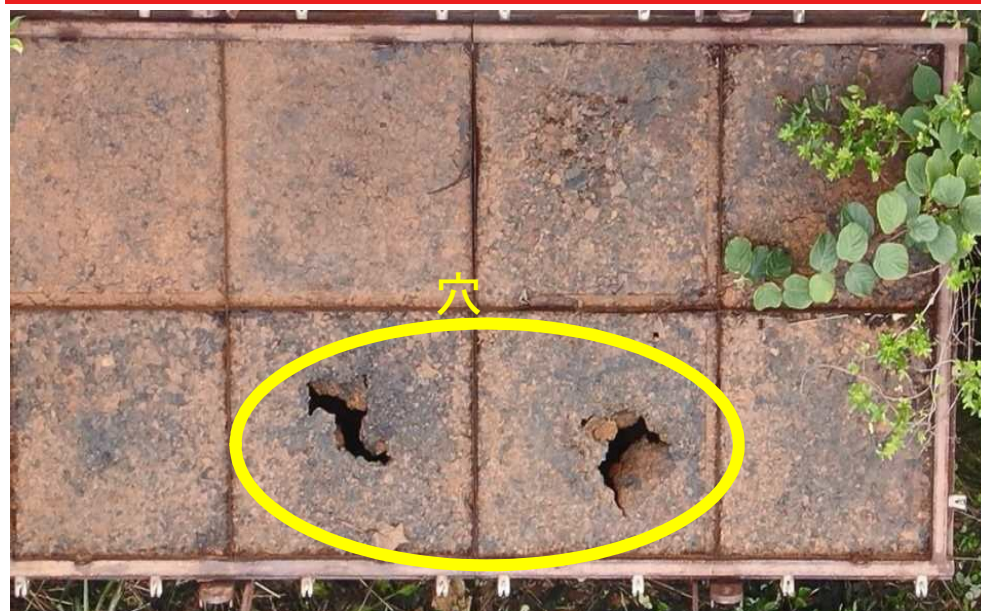
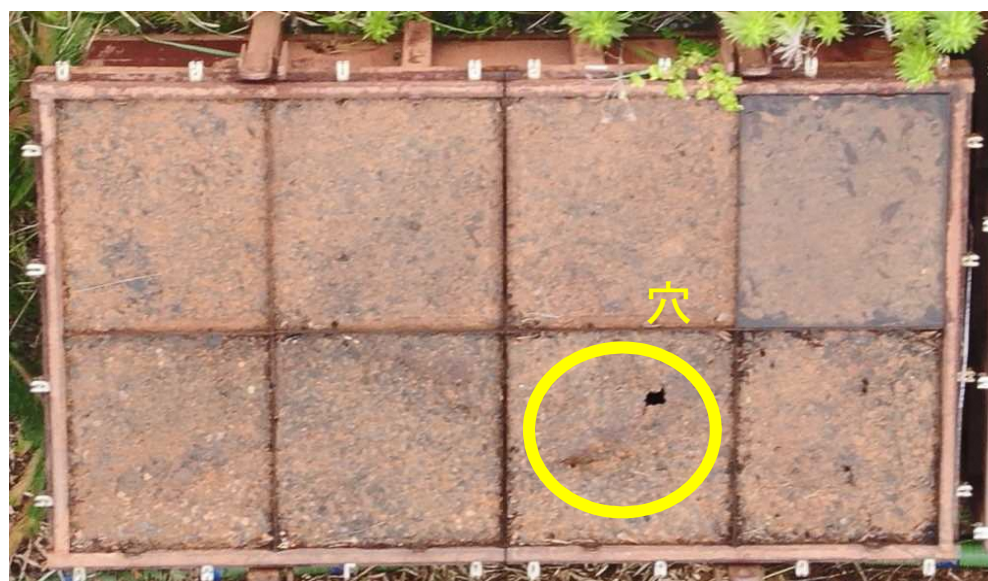
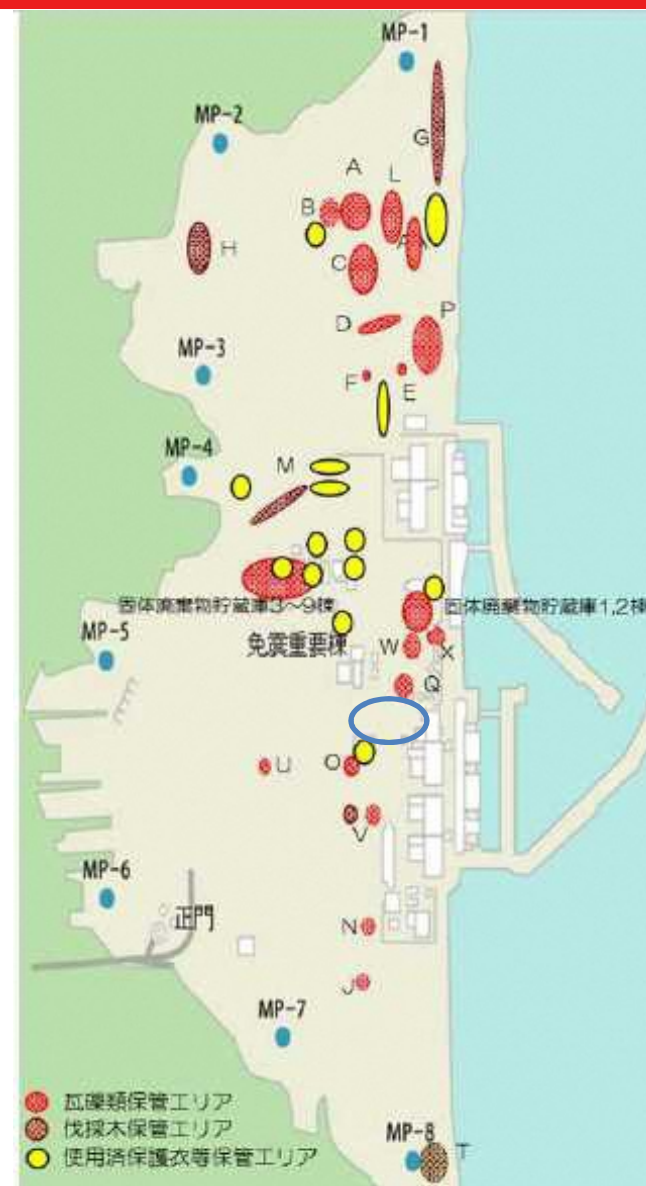
### 3. 一時保管エリアに保管しているノッチタンクの点検について (2/4)

- 7月5日、一時保管エリアP排水桟における放射能分析結果において、全ベータの値が一時的に上昇したことから漏洩箇所の調査を実施したところ、7月7日に一時保管エリアP2に保管されているノッチタンク2基の天板ハッチ部蓋がずれていることを確認し、当該ノッチタンク内の水が天板ハッチ部から漏洩したと推定した。
- 当該事象を契機として7月8日に、飛散抑制対策（容器収納、シート養生）が必要な瓦礫類を保管している屋外のノッチタンクの天板ハッチ部蓋の状況をドローンを用いて調査を実施した。一時保管エリアXの1基のノッチタンクに蓋がずれていることを確認したことから翌日、復旧し蓋がずれないように土嚢を設置した。
- 7月15日に、飛散抑制対策（容器収納、シート養生）が必要な瓦礫類を保管している屋外のノッチタンクの天板にずれがないことを確認するためにドローンを用いた調査を実施し、異常は発見されなかった。
- 8月10日、ドローンを用いて一時保管エリアのコンテナ及びノッチタンクの上部の状態を確認した結果、一時保管エリアWに保管しているノッチタンク2基の天板に穴があることを確認したことから、シート養生を実施した。

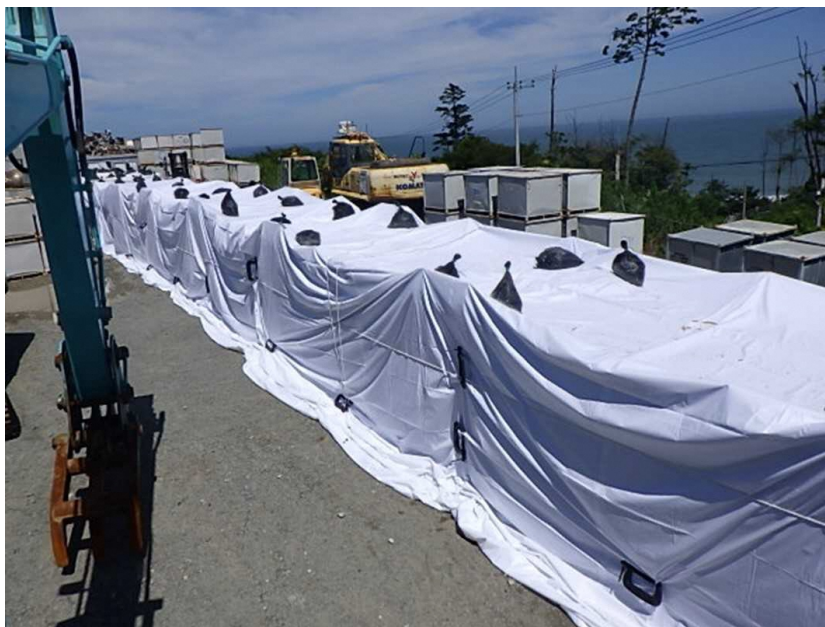
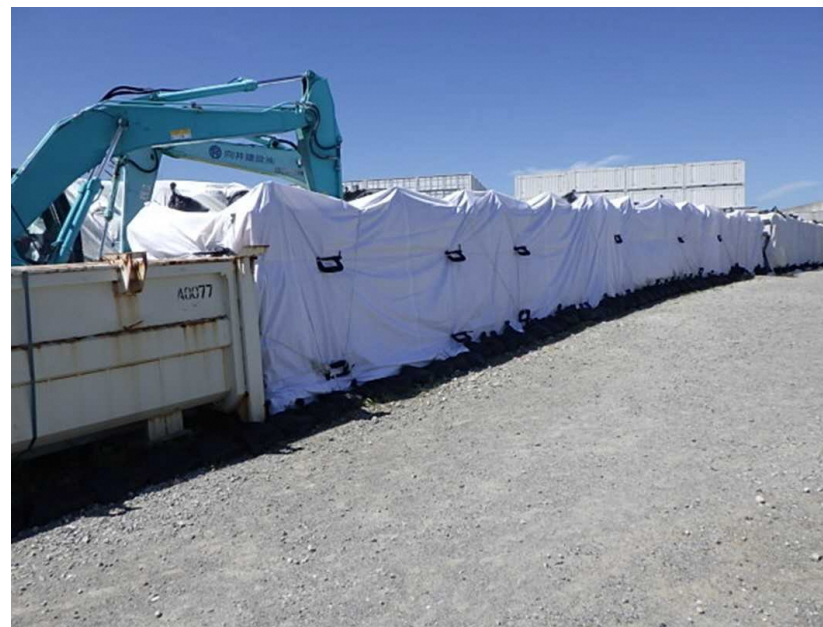
■ ノッチタンク仮設シート養生： 88基完了／88基対象 8月24日完了

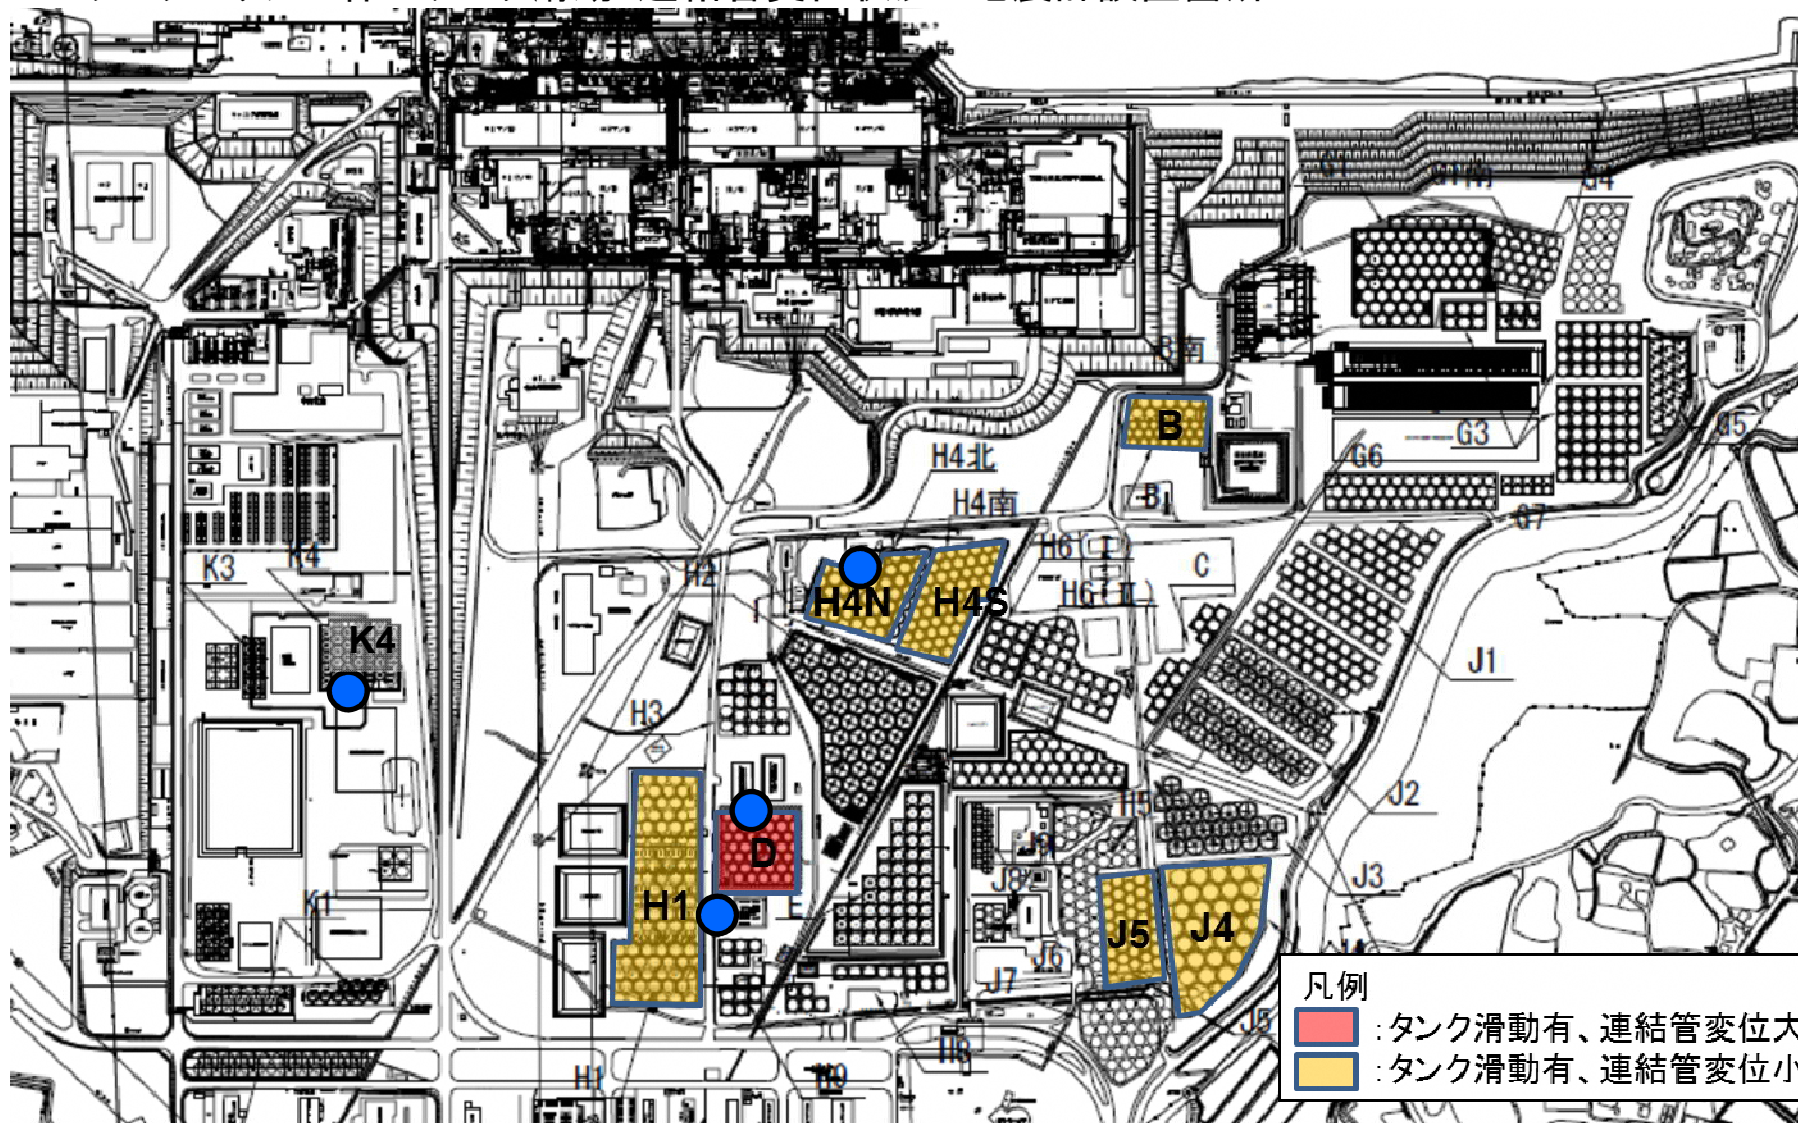
■ タンクエリア全体のタンク滑動・連結管変位状況と地震計設置箇所

●: 地震計設置位置

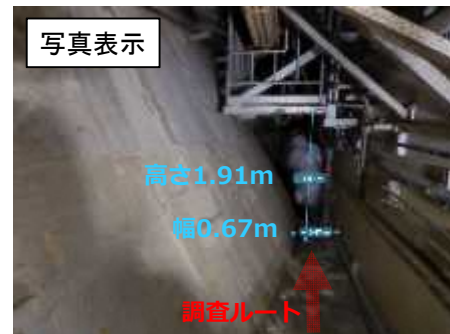
- 2021年5月25日に建屋内の主要耐震部材（シェル壁、プール壁）の状況について有人調査を実施し、既往評価に影響する損傷や劣化等の事象が生じていないことを確認。
- ウェアラブル型3Dスキャン装置により、建屋内の状況を3Dデジタル化することができた。
- 点群データから通路幅や高さ等の寸法を把握でき、ロボットやドローンによる無人化検討に非常に有効であることがわかった。
- 今後も継続的に点群データを取得することで、前回からの変化した場所を漏れが無くかつ簡便に把握することも出来ると考えられる。引き続きデータの活用方法を検討していく。

写真表示  
シェル壁南側狭隘部(360度写真)

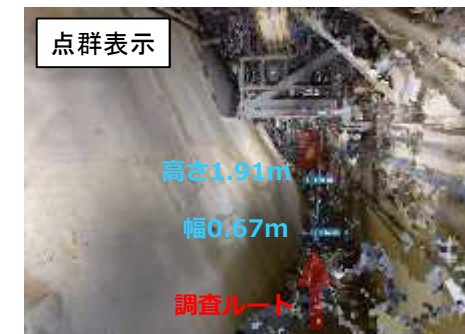
点群表示  
シェル壁南側狭隘部(点群)

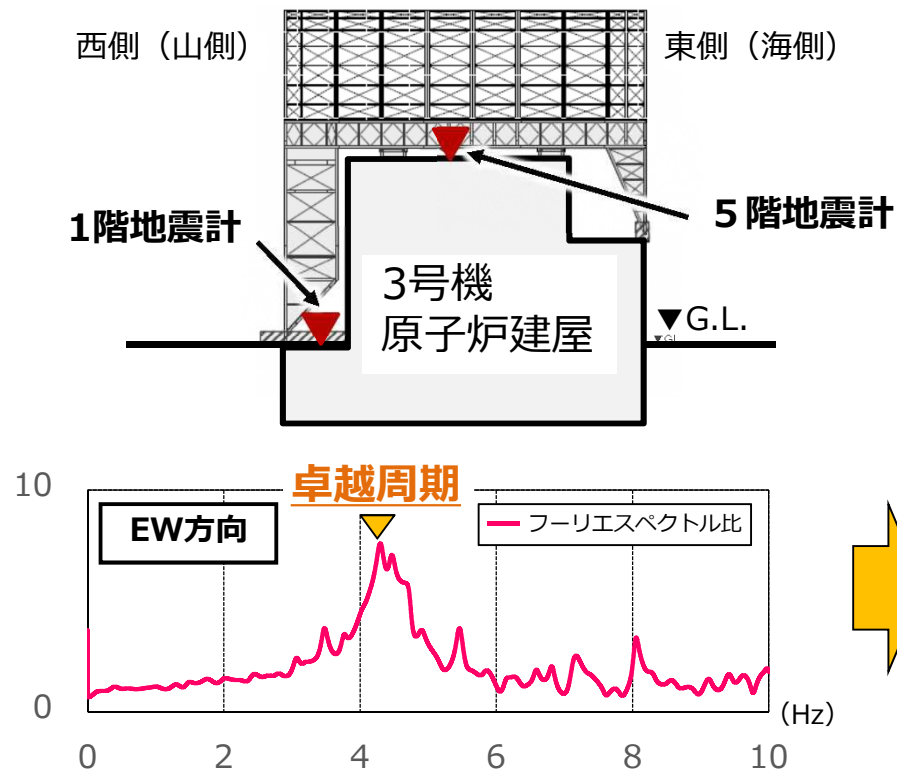
- ・地震記録毎に、1階と5階の建物揺れ方の関係性（卓越周期）を求め、その変化を見る。
- ・1階～5階の間で建物に大きな変状が生じれば、卓越周期に変化が見られると考えられる。
- ・地震記録を収集していくことで、建屋への変状の有無を概略で把握することが可能と考え、検討を進めている。

EW方向 1階-5階のフーリエスペクトル比  
【2020.5.19 福島県東方沖の地震】

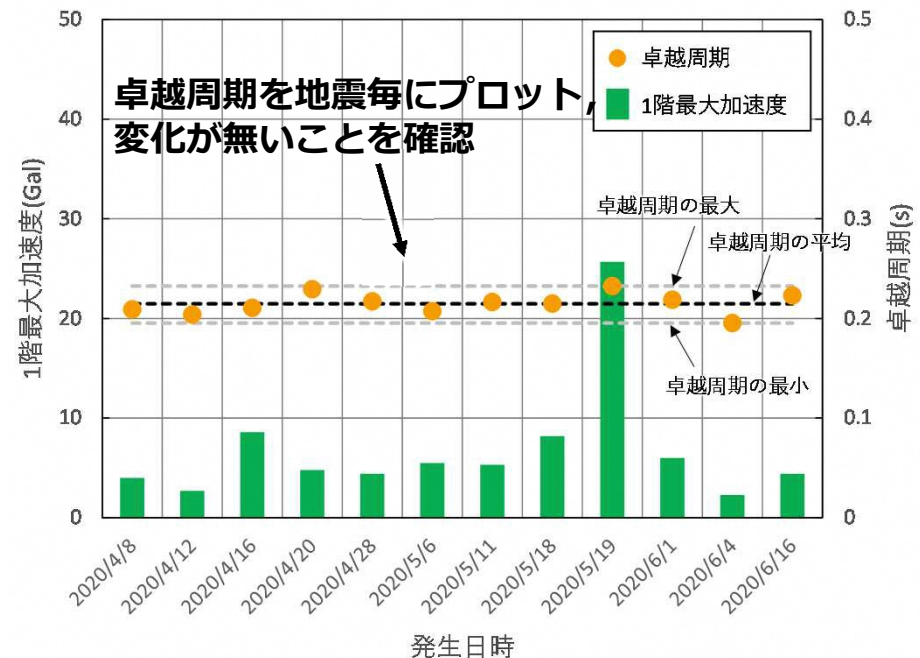
EW方向の卓越周期の推移

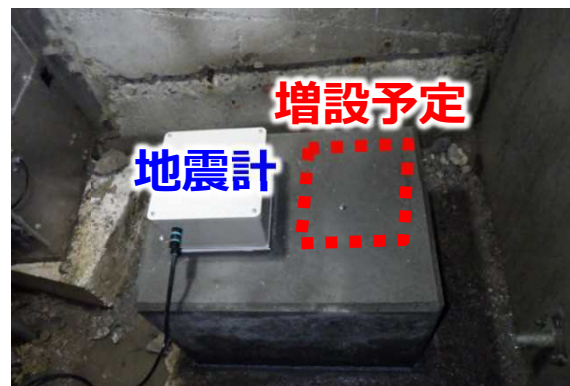
① 1階レベル  
(北西側構台下)

- 2021年3月19日 観測再開
- 2021年3月29日 1階地震計の水没対策（嵩上げ）完了
- 2021年3月31日 予備品6台確保
- 2021年7月27日 5階地震計が故障 ⇒ 翌7月28日 予備品に交換，観測再開
- 2021年8月末 多重化工事完了予定（各箇所2台に増設）

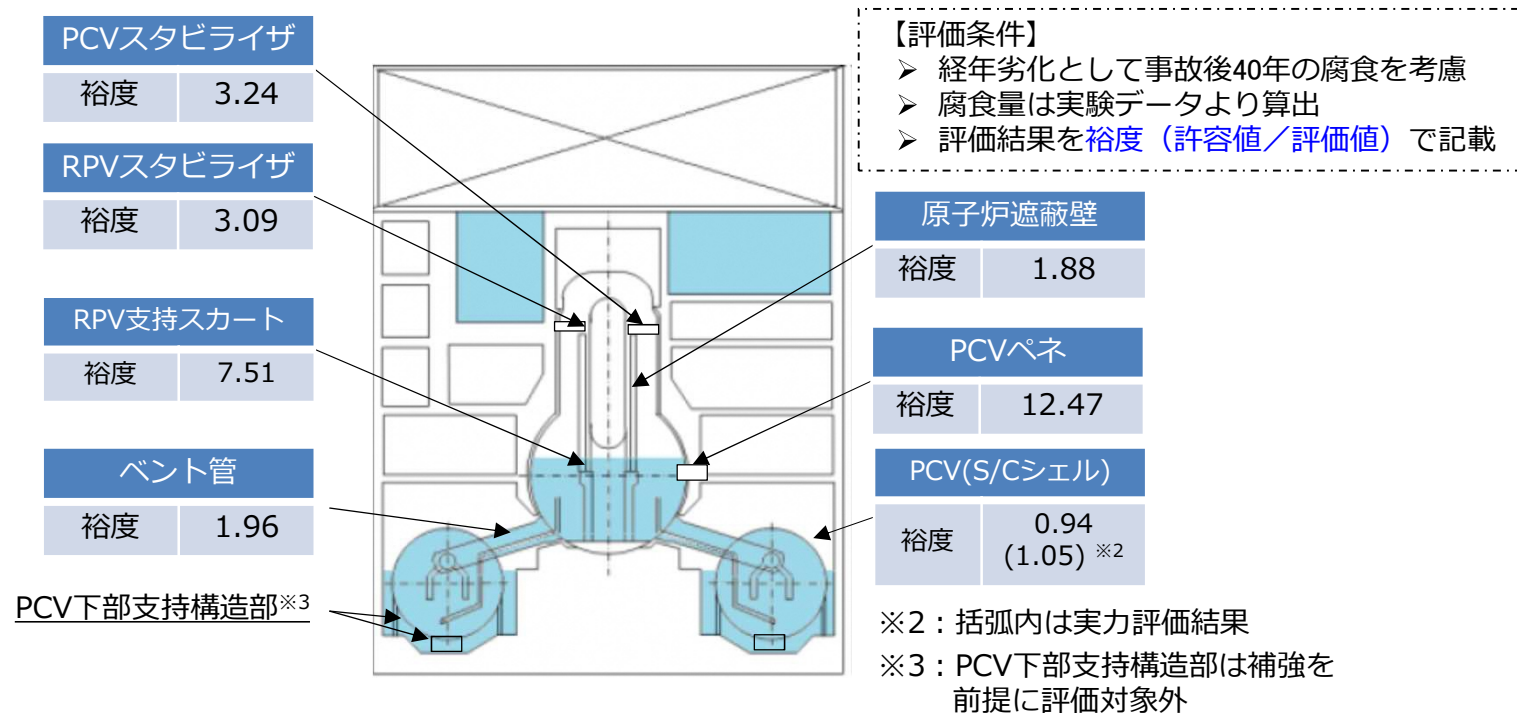
- 既往の知見<sup>※1</sup>において、RPV/PCV主要構造物に対し、**経年劣化の影響も考慮**の上、基準地震動Ss（600Gal）で耐震評価を行い、事故後40年の**構造の健全性が維持可能**と評価。

### 既往の知見における基準地震動Ssに対する耐震評価結果（3号機）

- 現状水位が高い1・3号機のPCV下部（サプレッション・チェンバ（S/C））の支持構造部は上記評価の対象外であるが、S/Cの取水を実施することで耐震性を向上し、構造健全性を維持する。

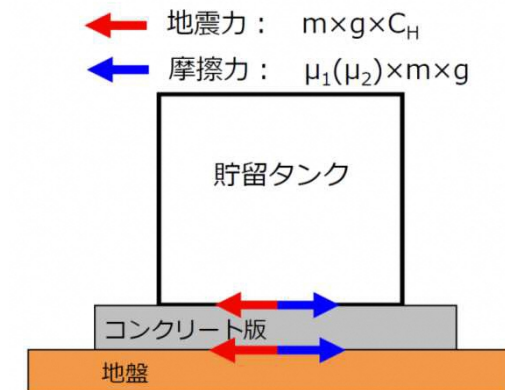
基準地震動Ssの水平方向の加速度だけを用いて、簡易的な手法で滑動量を算出し、57.5mmと評価していた。

- なお、タンク設置時より、耐震Bクラス機器の設計震度を超える地震動によるタンクの滑動を想定し、設計上や運用上で考慮している。
  - <設計> 可撓性のある連結管でタンク間を連結する。
  - <運用> 貯留用タンクは満水後に連結弁を「閉」とする
