国道252号 田子倉工区の災害復旧工事について

山口土木事務所
業務課 技師 曾根 遼

施工場所：南会津郡只見町大字田子倉地内

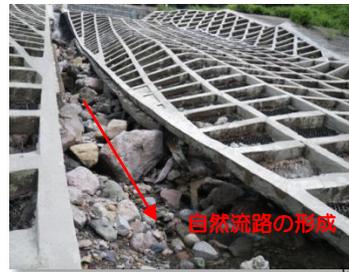
現場打ち U 型水路工 L=44.2m

吹付砕工 A=331.0m²

谷止工 N=1 基

流路工 L=32.5m

■ 今回の被災要因、被災メカニズムを精査した結果、沢から発生した土石に対してシュッド上部既設えん堤では完全に捉えきれず、想定を超えた範囲で下部斜面に放流したことが原因であると判明したため、従前施設の復旧に加え、従前の機能・効用を復旧（原形復旧）するために、従前にはない施設（谷止め工・流路工）を新設するという提案を行った。
