## 福島第一原子力発電所現地確認報告書

- 1 確認日  
令和3年3月5日（金）
- 2 確認箇所  
（1）Dタンクエリア  
（2）旧処理水バッファタンク
- 3 確認項目  
（1）Dタンクエリアに設置されているタンクの位置ずれの状況  
（2）旧処理水バッファタンクの状況（物揚場排水路の高警報事象関連調査）

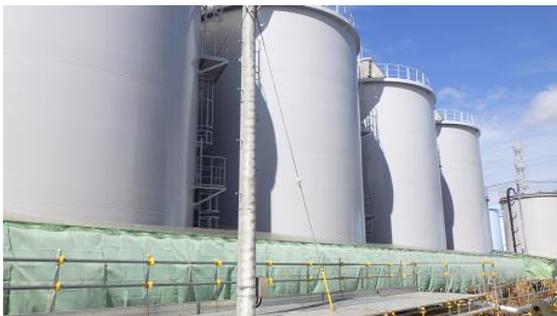
(写真1)  
Dタンクエリア外観  
(南側から撮影)

令和3年2月13日に発生した福島県沖を震源とする地震（立地町震度6弱）により、一部のタンクに位置ずれが発生したことの報告が東京電力よりあったことから、前回（2月25日）に引き続き、Dタンクエリアに設置されているタンク※の状況を確認した。（図1、写真1）

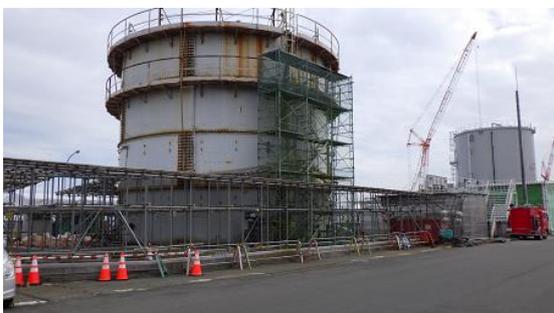
(写真4)  
旧処理水バッファタンクの外観  
（北西側から撮影）

3月2日、18時18分に物揚場排水路に設置されている簡易放射線検知器（以下、「PSFモニタ」という。）において「高警報」が発生した事象を受け当該排水路の上流側に設置されている旧処理水バッファタンク及びその周辺の状況を確認した。なお、本事象を受けて3月3日にPSFモニタ設置箇所付近の状況を確認している。（図1、写真4）
