## 福島第一原子力発電所現地確認報告書

- 1 確認日  
令和4年5月20日（金）
- 2 確認箇所  
5・6号機敷地護岸ヤード
- 3 確認項目  
多核種除去設備等処理水希釈放出設備設置に伴う環境整備工事の状況
- 4 確認結果の概要

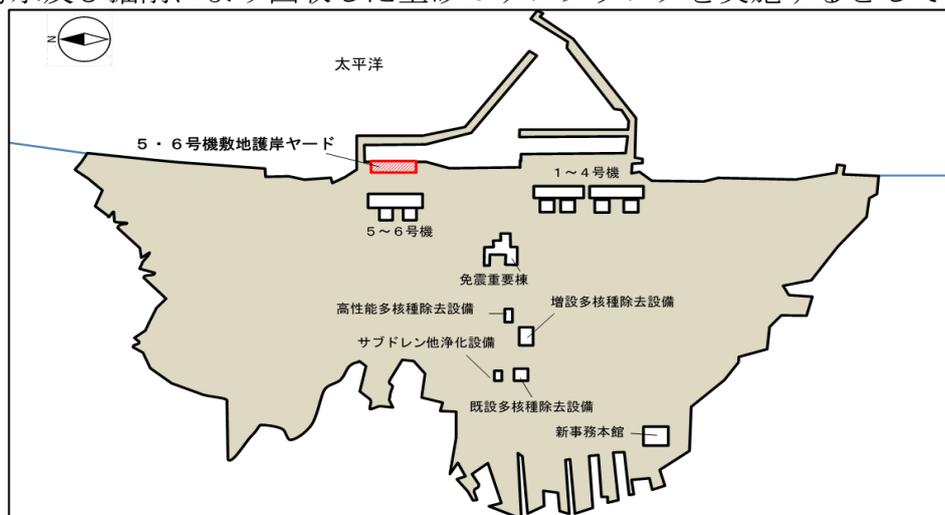
（図1）福島第一原子力発電所構内概略図

多核種除去設備等処理水希釈放出設備設置に伴い、5・6号機敷地護岸ヤードにおいて、昨年12月より環境整備工事が行われていることから、状況を確認した。（前回確認：[令和4年3月31日](#)、[4月13日](#)）（図1）
