## 福島第一原子力発電所現地確認報告書

令和4年3月17日（木）

令和4年3月16日に発生した地震後の緊急時対策本部での情報収集及び対応状況の確認

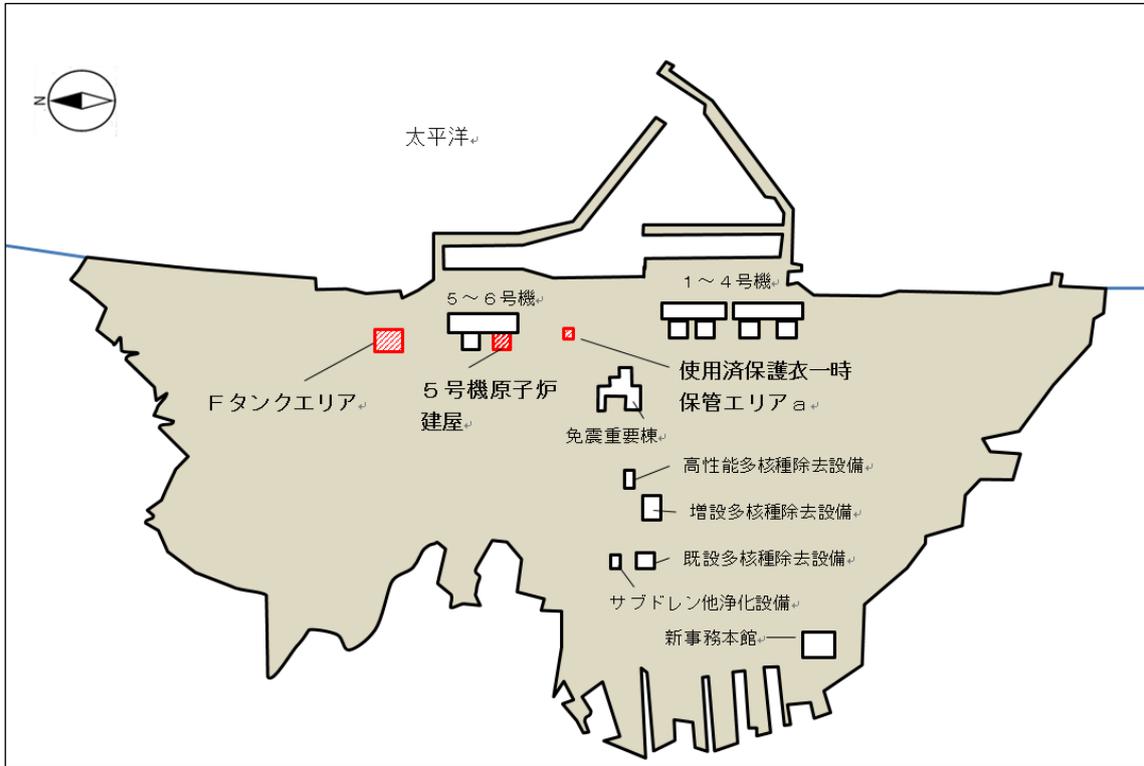
(図1) 福島第一原子力発電所構内概略図

令和4年3月16日午後11時36分頃に福島県沖を震源とするマグニチュード7.3の地震が発生したことから、新事務本館2階緊急時対策室において、被害状況の情報収集を行うとともに構内の状況を確認した。（図1）
