福島第一原子力発電所現地確認報告書

- 1 確認日
令和4年7月11日（月）
- 2 確認箇所
モニタリングポスト(No. 1～4)
- 3 確認項目
敷地境界モニタリングポストの周囲の状況

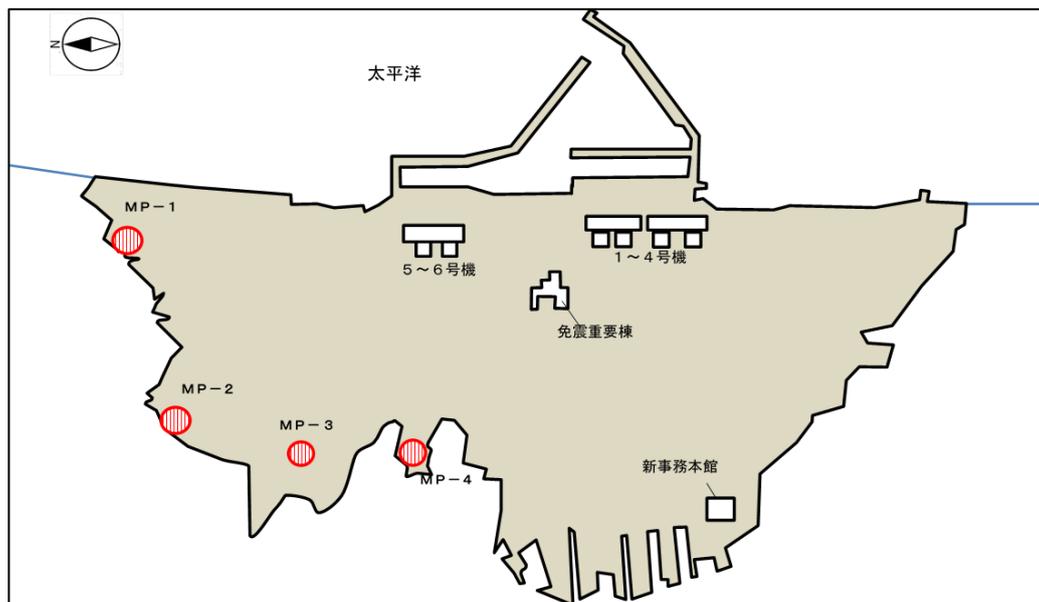
（図1）福島第一原子力発電所構内概略図

福島第一原子力発電所の敷地境界付近8か所に設置されているモニタリングポストのうち、今回は敷地境界の北側から北西側にかけて設置されている計4か所のモニタリングポスト（No. 1～4）の周囲の状況等を確認した。
