福島第一原子力発電所現地確認報告書

増設雑固体廃棄物焼却設備

増設雑固体廃棄物焼却設備の二次燃焼器とストーカ取合の塞ぎプレート他に発生した亀裂の補修状況

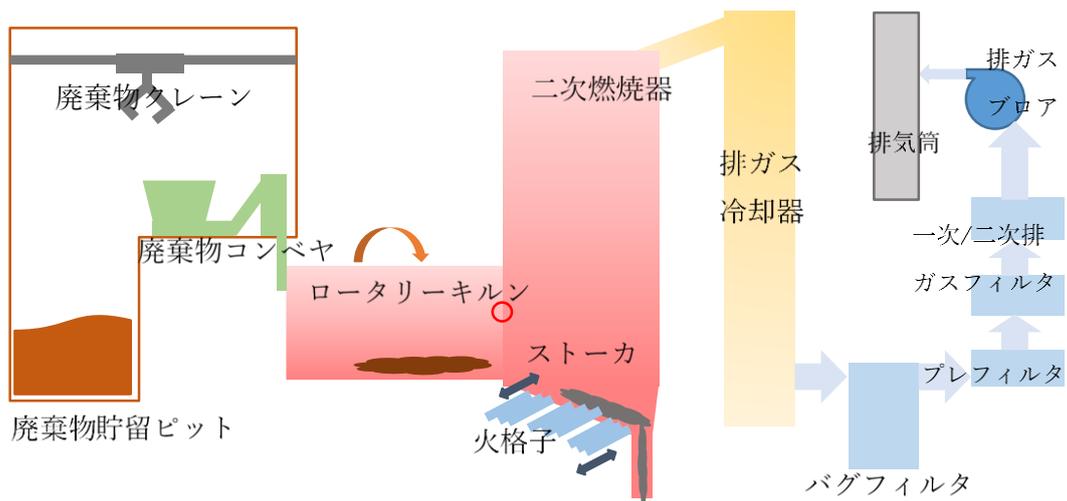
(図2) 増設雑固体廃棄物焼却設備の模式図 (東京電力資料より作成)

増設雑固体廃棄物焼却設備では、6月18日の運転員によるパトロールにて二次燃焼器とストーカ取合の塞ぎプレート他に亀裂が見つかった。亀裂の破面観察の結果、本年3月16日に発生した地震の影響と推定され、溶接部の亀裂については、溶接部の強度不足も確認された。

- ・前回確認時、増設雑固体廃棄物焼却設備のロータリーキルン取合部シール溶接部、二次燃焼器とストーカ取合の塞ぎプレートに亀裂が生じていることを確認したが、ロータリーキルン取合部シール溶接部には新たに塞ぎ板が追加され補修されていた。また、二次燃焼器とストーカ取合の塞ぎプレートについては、アングル材が追加され、補修が完了していた。（写真1）
- ・東京電力によると、増設雑固体廃棄物焼却設備内は排風機により負圧を維持していることから、亀裂部からの放射性物質の漏えいはなく、また、亀裂発生箇所はいずれも構造材本体ではないことから、構造強度に影響はないとのことであった。また、廃棄物保管量低減のため、安全最優先に早期運転再開を目指すとのことである。
