## 汚染水対策の現況について

東京電力ホールディングス株式会社

### 3. 1-4号機建屋周辺局所止水の試験実施状況について（速報）

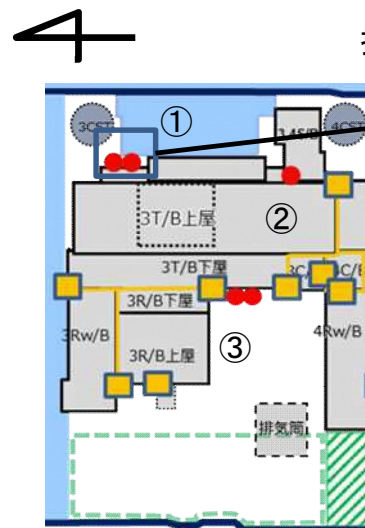
#### 3号T/B北東部海側状況

- 3号T/B北東部のD/G室天端スラブを地上部より削孔し、カメラ調査により建屋外壁貫通部の状況などを確認した。
- 東側の外壁貫通部付近T.P.+5m～T.P.+7m付近の配管沿いに多少のにじみが確認された。南側で確認されたにじみは地上部の水溜りからであることが確認されたため排水の対策を行った。
- 今後、外壁部で注入試験を行い、にじみの状況の変化の確認を行う予定であり、建屋外壁貫通部の状況を踏まえて、追加的な止水の可否を検討する。（追加的な止水に関しては、地上部のサブドレン移送配管などのリルートが必要）

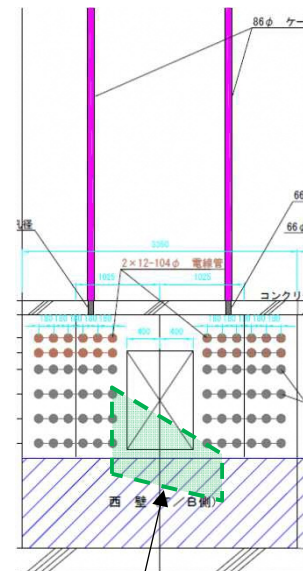
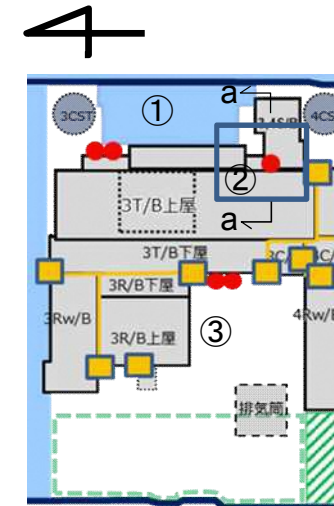
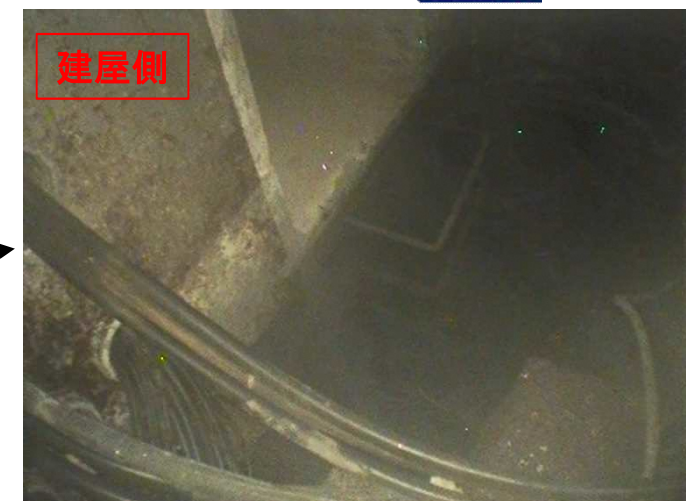
a-a 取水電源ケーブルトレンチ建屋接続部ピット断面図

- 3号取水電源ケーブルダクトの建屋接続部ピット部を地上より削孔し内部を確認。
- 建屋外壁貫通部のケーブルより深部に若干のたまり水が確認されたため、抜き取り後、雨水・地下水の流入が生じているか確認のうえ、内部の充填を検討・実施する予定。

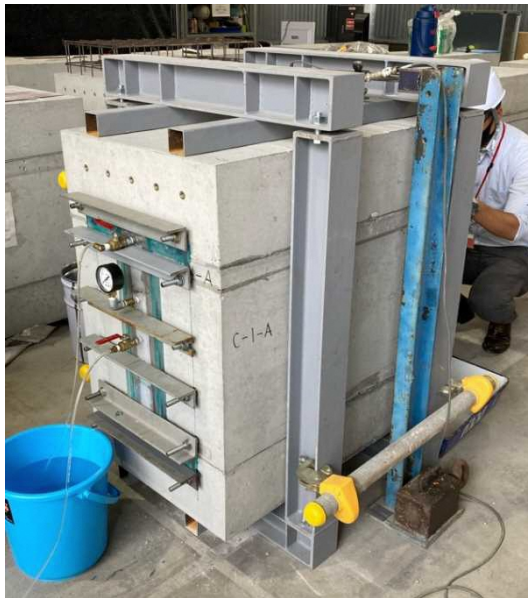
写真1. 試験体（加圧側）

- 材料透水試験は、約1m程度の試験体を作成し、材料3種、止水幅3種、施工法2種の18種類の試験に加えて、止水部を構築しない、発泡ポリエチレンのみの試験を行っている。
- 止水部に関しては、発泡ポリエチレン及びコンクリートに囲まれた範囲で構築している。
- 試験の結果、止水部とコンクリートの界面からののにじみ程度が確認された。

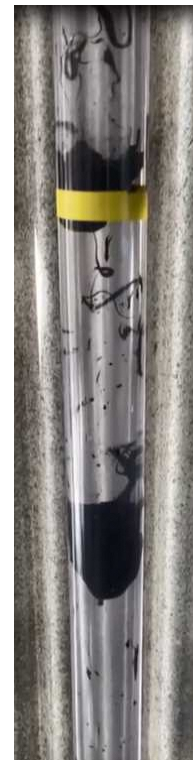
写真2：ポリブタジエン  
自由落下

- 材料打設試験は、構外ヤードでφ50mmのパイプを用いて、約10m以上の上部から止水材の打設を行った。
- 材料に関しては3種類、打設手法について3種類について、打設時に底部2mに水がある状態で行った。
- 手押しポンプ打設はホース先端が液面下部1m程度になるように、自由落下打設は10m程度上部から、電動ポンプは配管底部にホース先端を固定してそれぞれ打設した。
- 自由落下打設では一部の材料で材料分離などを生じる結果が確認された。

- 打設速度をゆっくりとすることを指向し、当初、手押しポンプで打設を行ったが、手押しポンプでは、材料の押し出し不足による材料分離の発生、または、打設時間の経過と共に材料の押し出しが一部できない結果となった。
- 水中への自由落下打設では、材料が水に入った際に材料分離し、品質に問題がある可能性がある。
- 電動ポンプに変更し打設する事で、すべての止水材で打設可能であることが確認された。
- 現場については、地下水流速による止水材の流出リスクがあるため、打設面の確認方法を今後検討する。

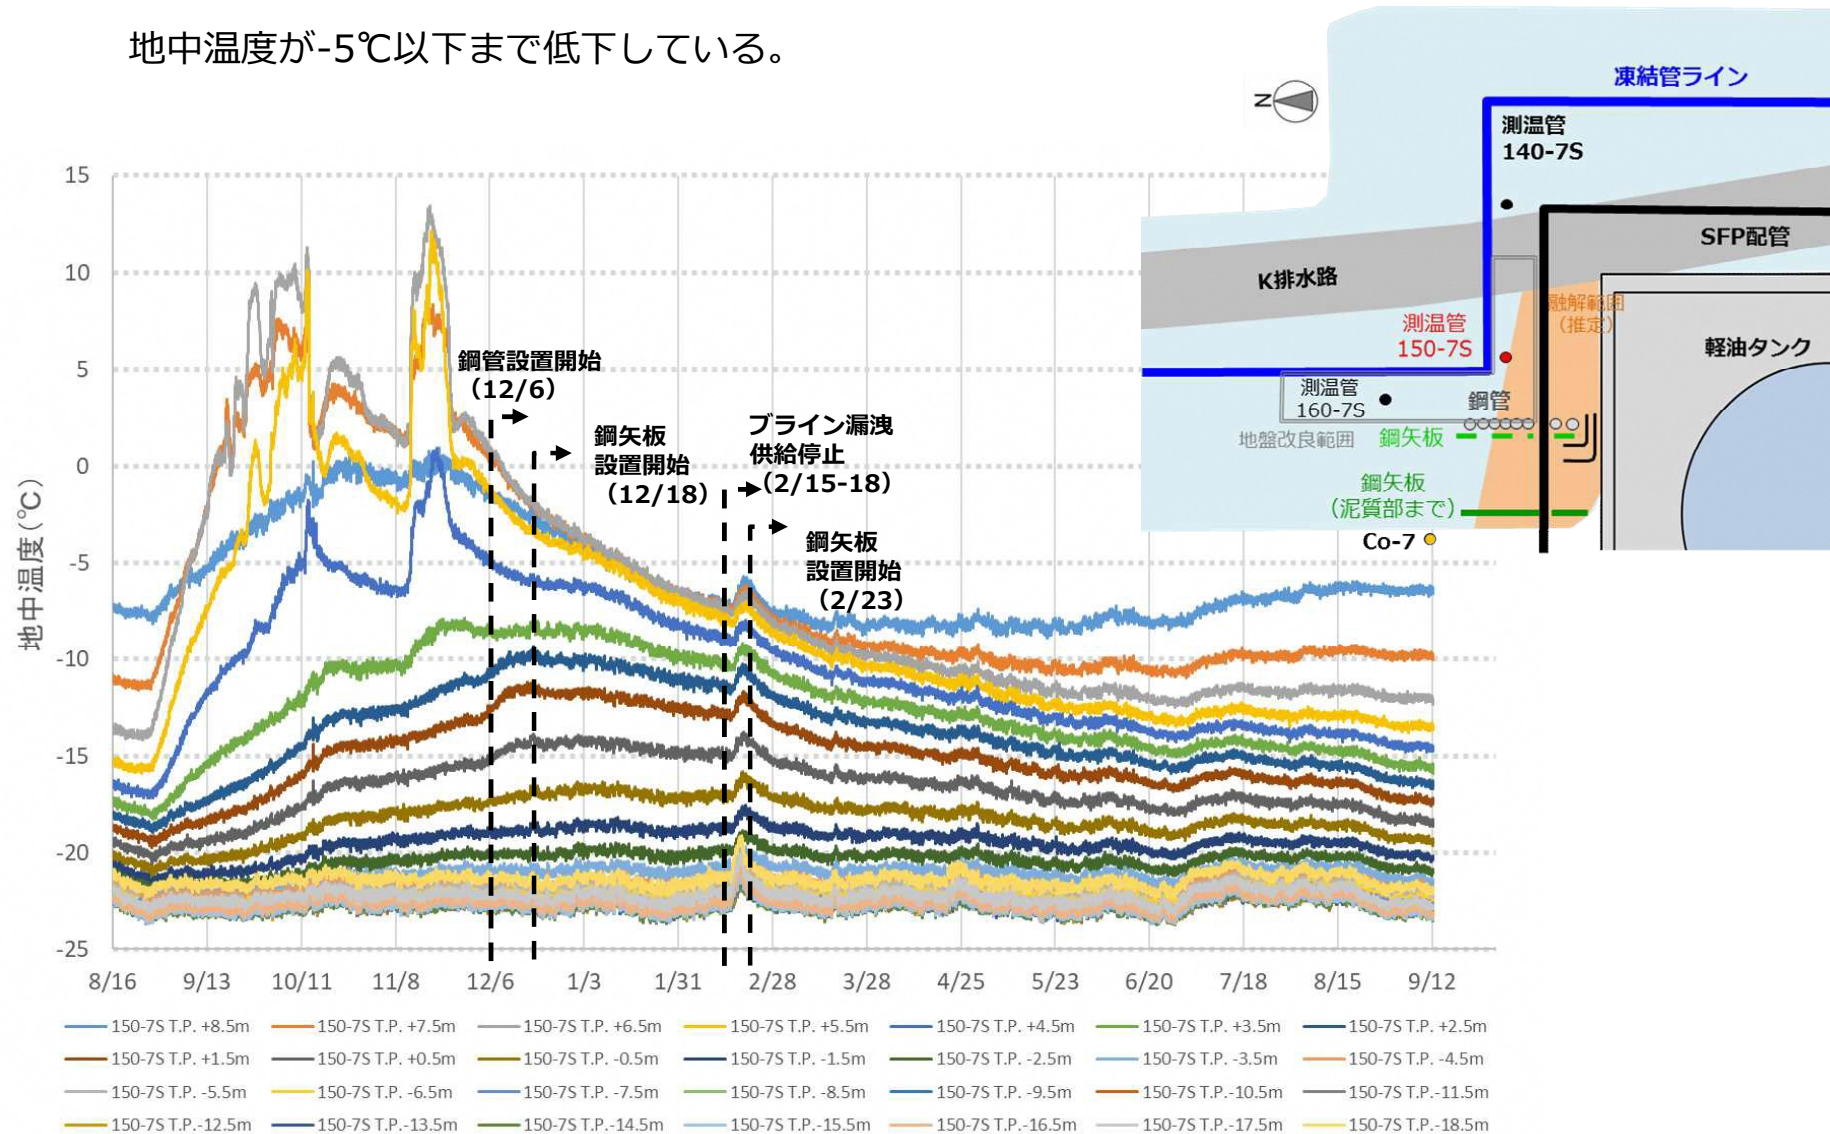
測温管150-7 S 経時変化 (9/12 7:00時点)

- 地中温度が0℃以上まで上昇が確認された表層部T.P.+8.5m～T.P.+4.5mについては、  
地中温度が-5℃以下まで低下している。

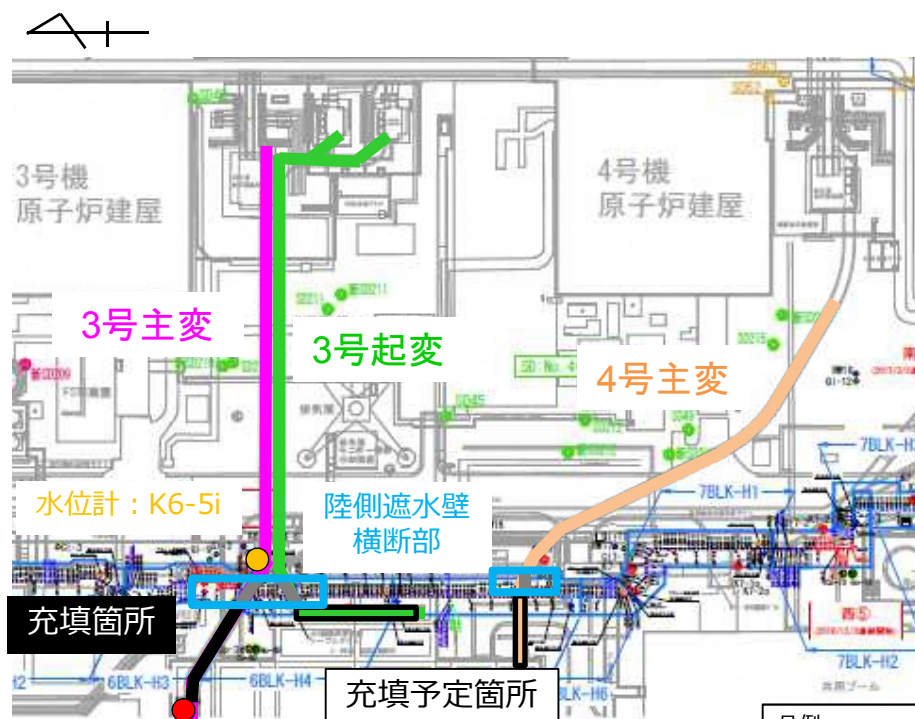
## 【参考】3. 3号主要変圧器ケーブルダクト陸側遮水壁外側閉塞工事について **TEPCO**

- 3号主変ケーブルダクトと陸側遮水壁との横断部においては、凍結管の貫通施工時に閉塞工事を実施しており、その後、ダクト内の水位を継続的に確認してきたが、陸側遮水壁の内外水位差が確認されていなかった。
- 陸側遮水壁の山側において補助的に追加の閉塞工事を2021年度に行った。
- その結果、ダクト内で計測している水位に内外水位差が発生している、今後サブドレンの汲み上げ量及び建屋流入量などへの影響を確認していく予定。
- 今後、3号起変（陸側遮水壁内部で3号主変と連絡）及び4号主変ケーブルダクトにおいても、サブドレン汲み上げ量、ダクト内の水位の状況を確認しながら追加の閉塞工事の実施を予定している。

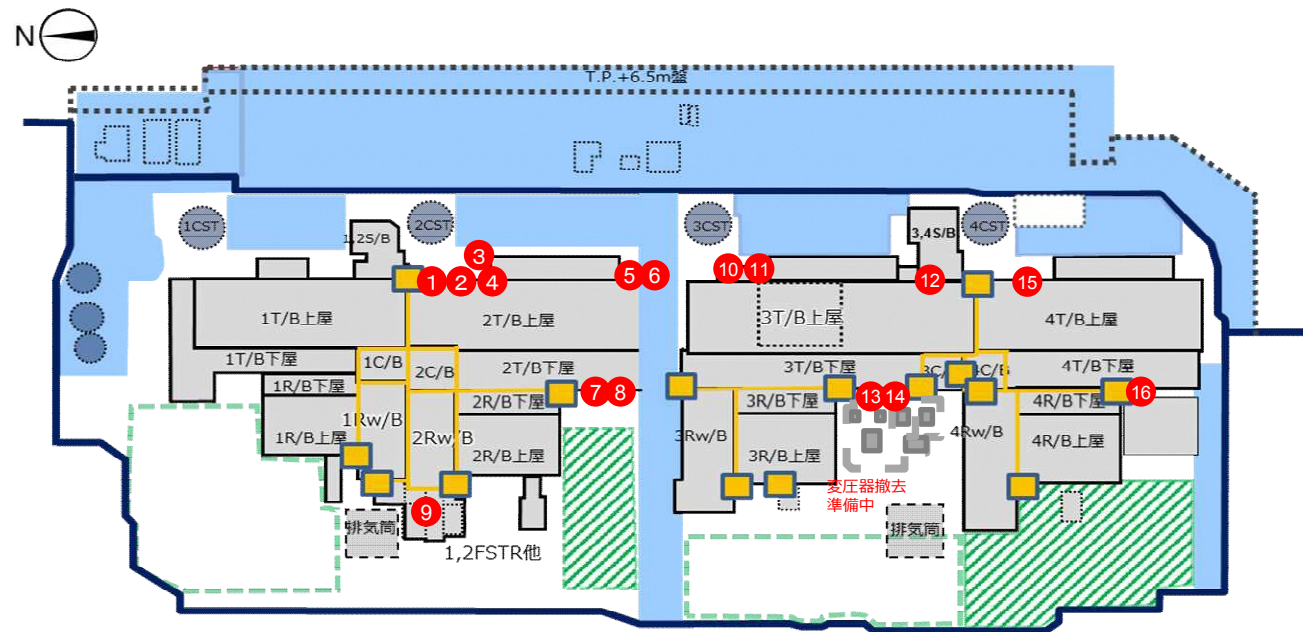
# 【参考】 3-2. 1-4号機建屋深部（T.P.+2m以下）建屋外壁貫通部一覧

流入量の多い3号機タービン建屋の対策を優先している。

2号機タービン建屋、4号機タービン建屋は、少雨期の建屋流入量は少ない。

※⑩はTP2.6mだが、3号機タービン建屋の流入量が多い為調査対象としている

- 深部（T.P.+2m以下）建屋外壁貫通部（16箇所）  
海水配管トレンチ（閉塞済み）含む  
2号機：9箇所、3号機：5箇所、4号機：2箇所
- 建屋間ギャップ端部（外壁境界部）（15箇所）

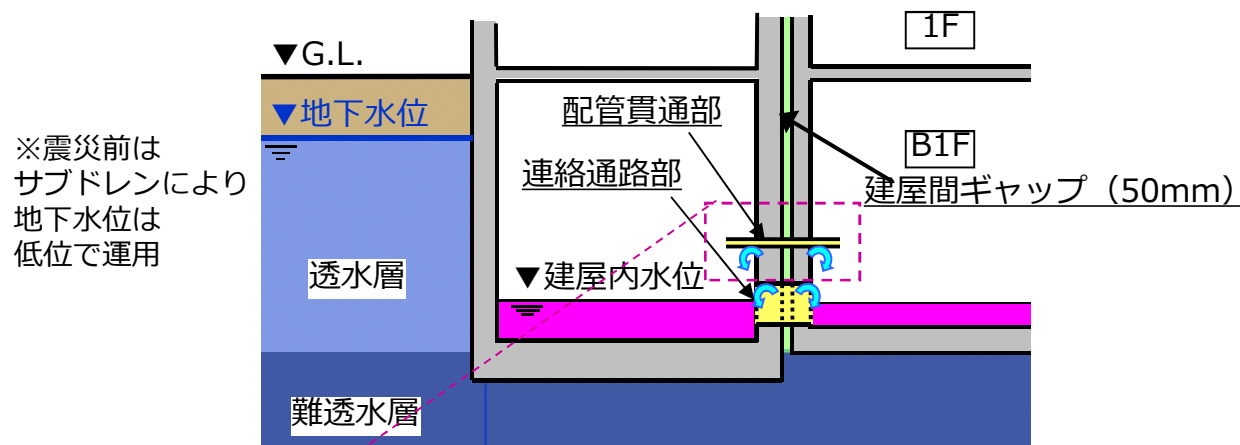
建屋間ギャップ貫通配管部地下水流入状況  
(2021.7焼却建屋と工作建屋の貫通配管部)

- 各建屋間ギャップ部には貫通配管があり、ラバーブーツ等の損傷による地下水の流入が、他の建屋で確認されている。
