福島第一原子力発電所現地確認報告書

令和4年10月27日（木）

Eタンクエリア

Eタンクエリアのフランジ型タンクの残水移送作業の状況

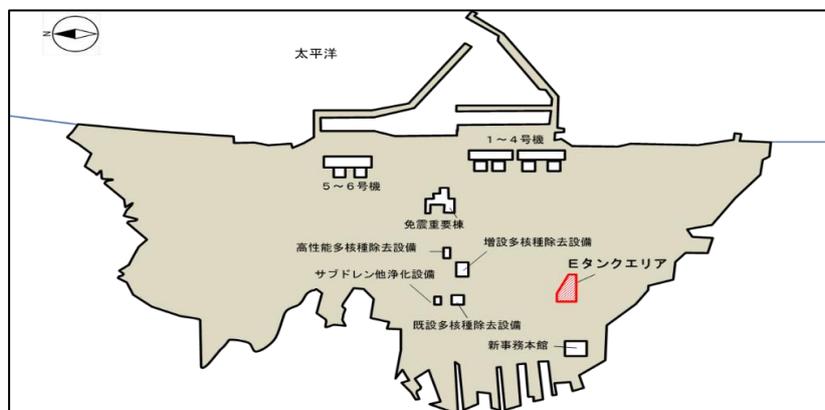
（図1）福島第一原子力発電所構内概略図

Eタンクエリアのフランジ型タンク解体作業において、一部のタンク（D1・D2タンク）に底部残水（RO濃縮水）の α 核種濃度が高いことが確認されたため、漏えいのリスクを低減するために、タンク内の残水やスラッジの移送作業が進められていることから、その状況を確認した。（図1）（前回確認：令和4年7月6日）
