## 福島第一原子力発電所現地確認報告書

令和4年11月24日（木）

2号機主変圧器等解体作業の進捗状況

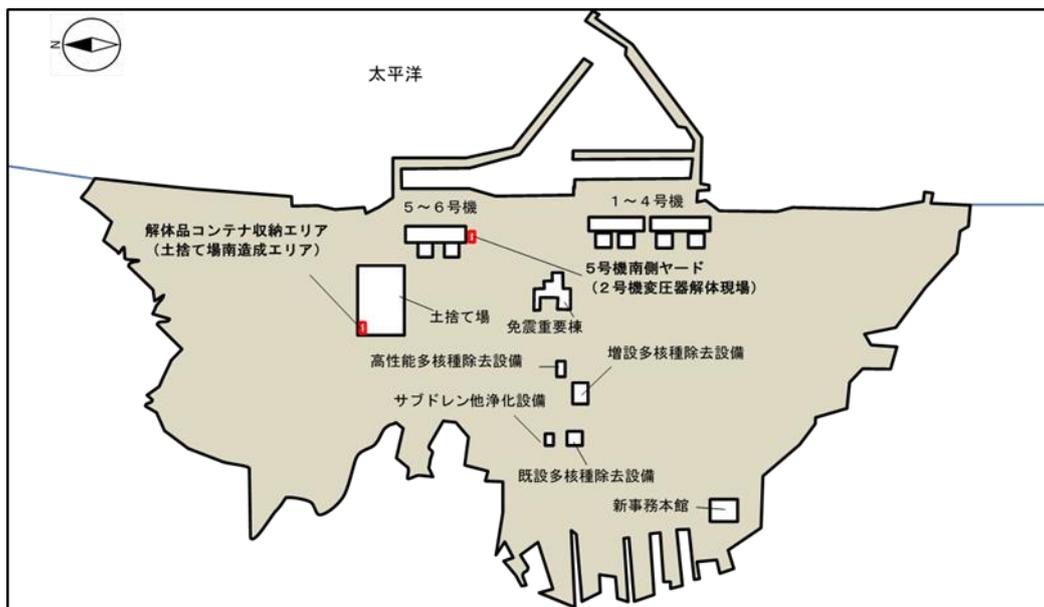
(図1) 福島第一原子力発電所構内概略図

なお、前回確認時、2号機主変圧器の上部天板を吊り上げる準備をしていることを確認している。（前回確認：令和4年7月28日）（図1）

2号機主変圧器等の解体作業で発生する解体品を仮置きしている土捨て場南造成エリア（解体品コンテナ収納エリア）の状況を前回に引き続き確認した。（前回確認：令和4年7月28日）（図1）
