福島第一原子力発電所現地確認報告書

令和4年12月27日（火）

D排水路の排水の連続監視の状況

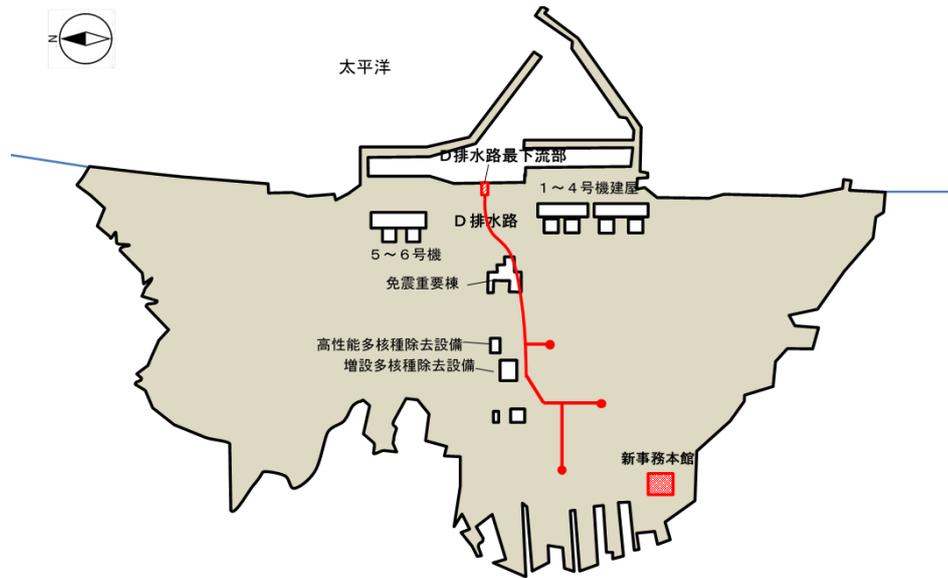
(図1) 福島第一原子力発電所構内概略図

発電所構内西側の33.5m盤から1～4号機建屋周辺に流れ込む雨水による浸水リスクを低減するために設置工事が進められていたD排水路が令和4年8月30日から運用が開始された。また、D排水路の排水の放射能濃度について、同年11月29日から遠隔による連続監視が行われるようになったため、その状況を確認した。（図1）
