## 福島第一原子力発電所現地確認報告書

- 1 確認日  
令和4年12月28日（水）
- 2 確認箇所  
第二土捨て場
- 3 確認項目  
使用禁止車両からの油の滴下状況

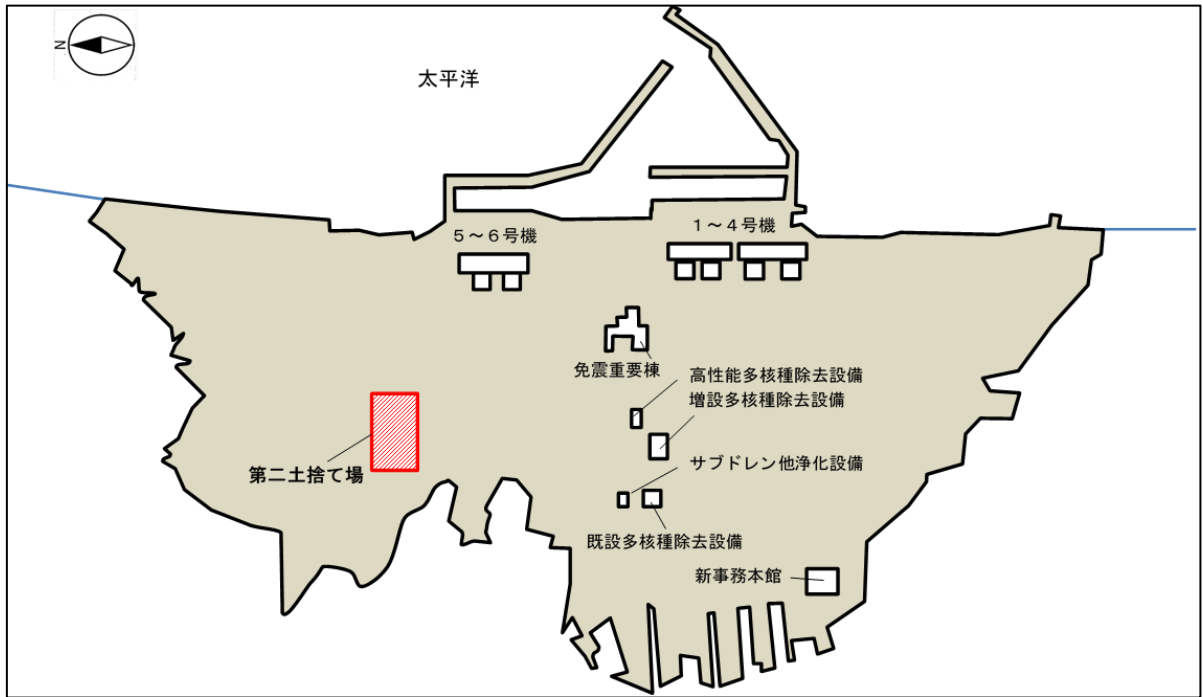
(図1) 福島第一原子力発電所構内概略図

令和4年12月28日、第二土捨て場に置かれている車両（重機）より油が滴下していると東京電力から県に情報提供があった。現場に向かい、東京電力等が行っていた油が滴下している（疑い含む）車両の現地確認（計5台）の状況を確認した。（図1）
