中間貯蔵施設事業において
発生した事例と対応等の詳細
(2022年8月環境安全委員会報告以降)

2023年3月

環境省

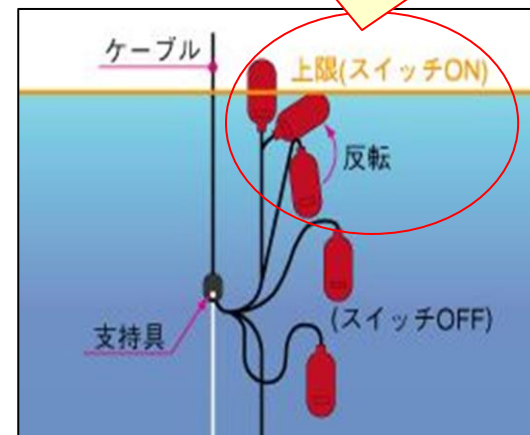
【フロート式レベルスイッチ動作原理(略)】

液位が上昇し、フロートが上限まで浮き上がり、フロートが反転(立つこと)でスイッチが入る。

- ・ 施設稼働前のフロート式レベルスイッチの動作確認
- ・ 冬季の設備稼働時の点検作業員を増員
- ・ フロート式レベルスイッチのケーブル劣化点検と交換
