## 福島第一原子力発電所現地確認報告書

令和5年3月17日（金）

地下水バイパス揚水井No.10（K）

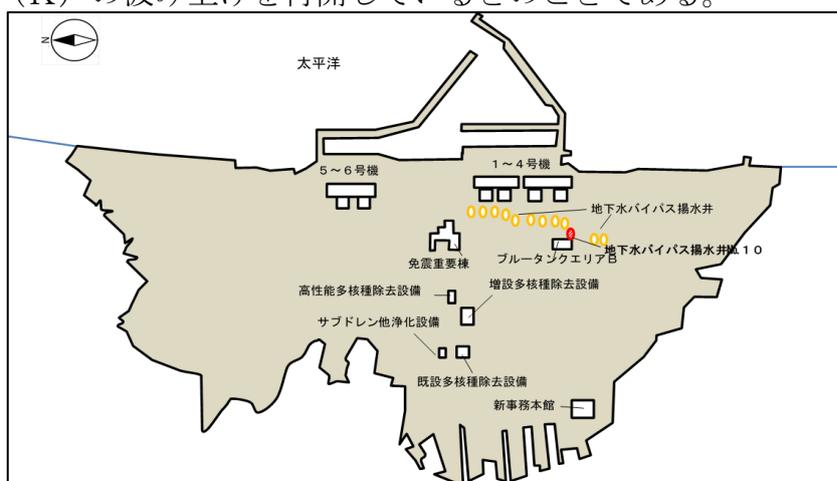
（図1）福島第一原子力発電所構内概略図

揚水井の底部に土砂が堆積し、地下水の汲み上げを停止していた地下水バイパス揚水井No.10（K）（以下「揚水井No.10（K）」という。）について、現況を確認した。（図1）（前回確認：[令和4年10月11日](#)）
