令和元年東日本台風関連 災害復旧、防災・減災対策

2022年度版
福島県土木部

2022年3月31日

令和元年東日本台風の気象状況

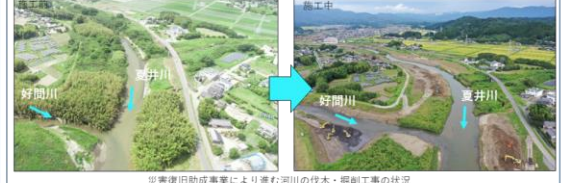
災害復旧助成事業により進む河川の伐木・掘削工事の状況
