東京電力ホールディングス株式会社福島第一原子力発電所の
1号機ペDESTALの状況を踏まえた対応について

令和5年6月13日
原子力規制庁

東京電力ホールディングス株式会社福島第一原子力発電所の 1号機ペDESTAL及び原子炉補機冷却系の配管の状況を踏まえた 今後の対応

1号機 原子炉格納容器内部調査の状況について

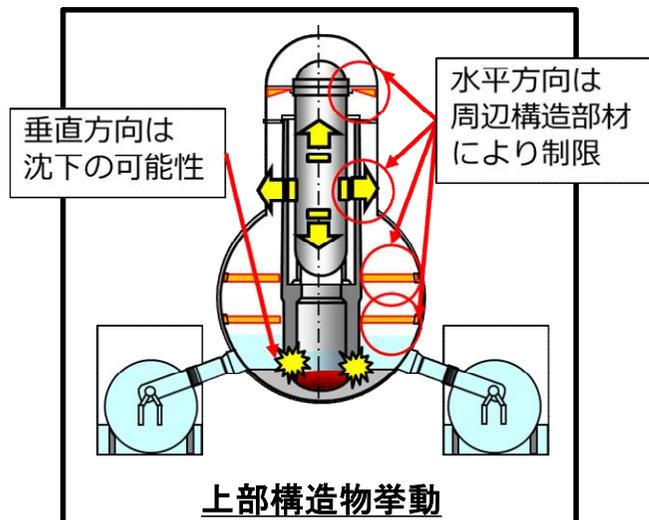
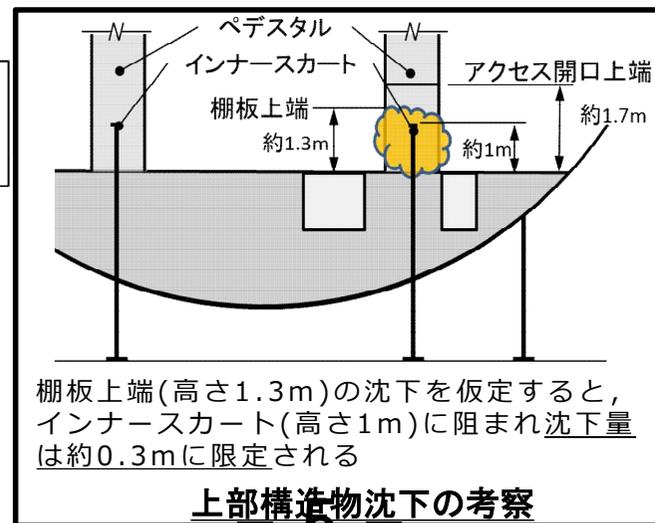
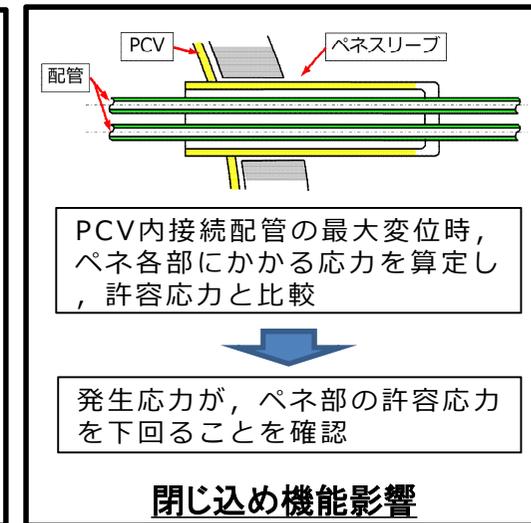
- 支持機能喪失時の上部構造物（RPV/RSW/ペDESTAL他）の挙動
 - **水平方向の移動**は周辺構造部材（バルクヘッド等）に制限※され**限定的な傾斜**に留まる見込み
 - **垂直方向の移動**は周辺構造部材による支持ができず、**沈下の可能性**は否定できない
- PCV内部調査結果を踏まえた上部構造物の沈下の考察
 - 鉄筋露出の範囲が大きいアクセス開口部近傍で、鉄筋に目立った**たわみ変形が無く**、**これまでの地震**に対し**ペDESTALの支持機能は維持**されている
 - インナースカートに有意な変形が確認されていないことから、上部構造物の**沈下を仮定**した場合でも**インナースカートに阻まれ沈下量は限定される**
- ペDESTALの支持機能喪失時の閉じ込め機能への影響
 - 上部構造物接続配管取合部(PCVペネトレーション（以下、ペネ））は沈下に伴う接続配管の変位により影響を受ける可能性あり
 - ペネ部及び接続配管の簡易応力評価より、沈下に伴う接続配管の変位により**ペネ部の損傷（閉じ込め機能の喪失）には至らない**見込み

※ ペDESTAL外部の調査及び事故時温度解析の結果を踏まえ、周辺構造部材に大規模変形等は生じず移動の制限は可能な見込み

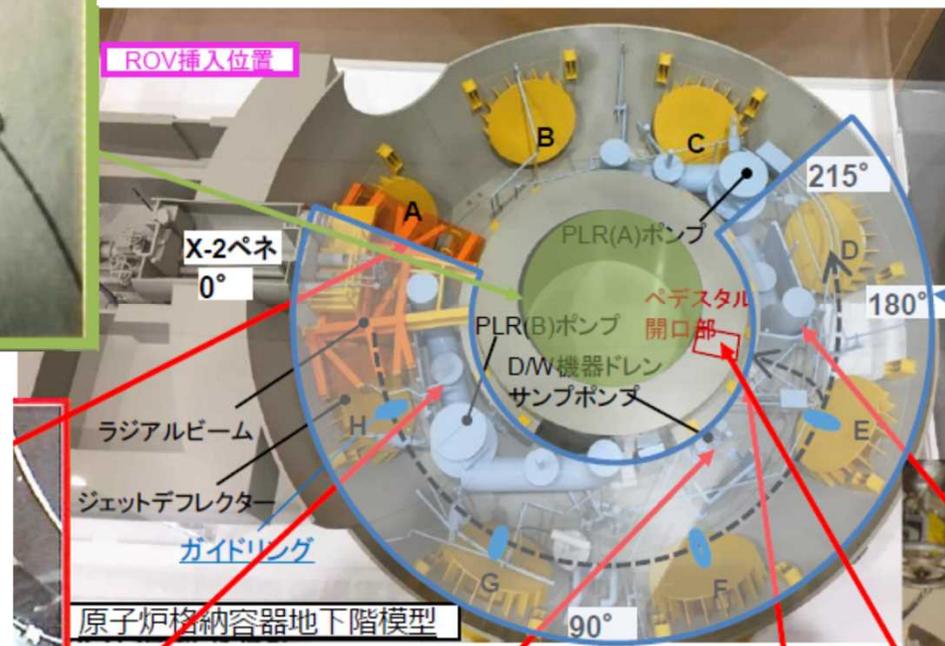
1号機ペデスタル内部に設置された
原子炉補機冷却系 (RCW) の配管

1号機ペデスタル内部に設置された
ドライウェル (D/W) 機器ドレンサンプ
