# 福島県楢葉町駐在福島第一原子力発電所現地確認結果 報告書

令和6年2月8日（木）9：15～15：50

高温焼却炉建屋東側

高温焼却炉建屋東側壁面配管からの水の漏えいの状況

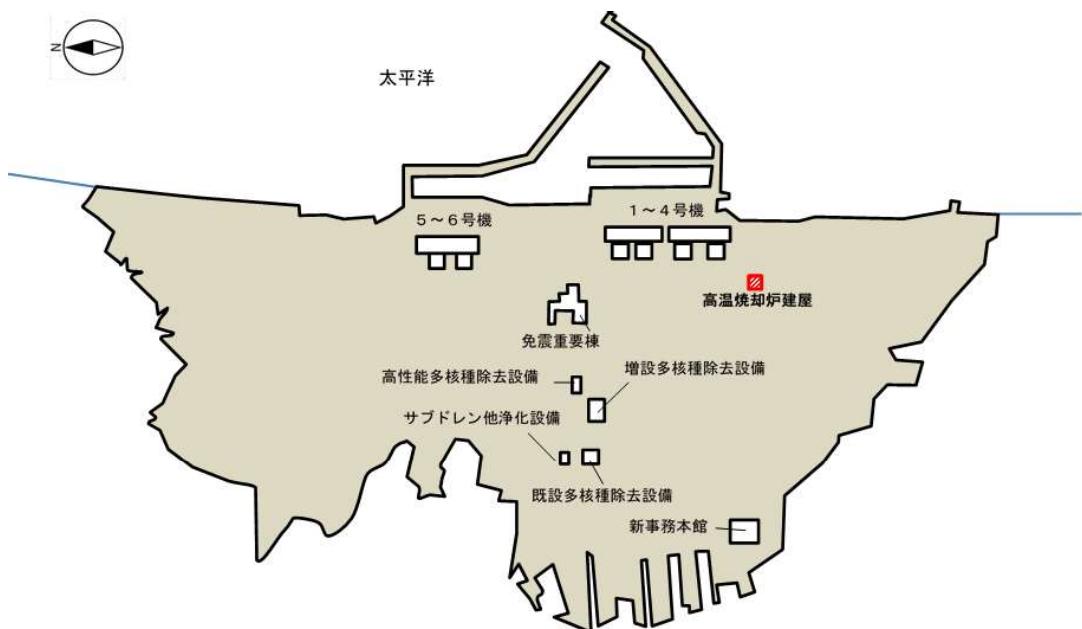
(図1) 福島第一原子力発電所構内概略図

昨日（2月7日）、東京電力より、高温焼却炉建屋東側壁面の配管（サリーに接続する水素ガス排出用の排気管）から、放射性物質を含む水が漏えいしたとの情報を得た。東京電力によると、その対策として水が漏えいした周辺の土壤を回収する作業を実施することであったので、昨日に引き続き現地確認を行った。（図1）
