福島第一原子力発電所現地確認報告書

令和6年2月14日（水）

高温焼却炉建屋東側

高温焼却炉建屋東側壁面配管からの水の漏えいの対応状況

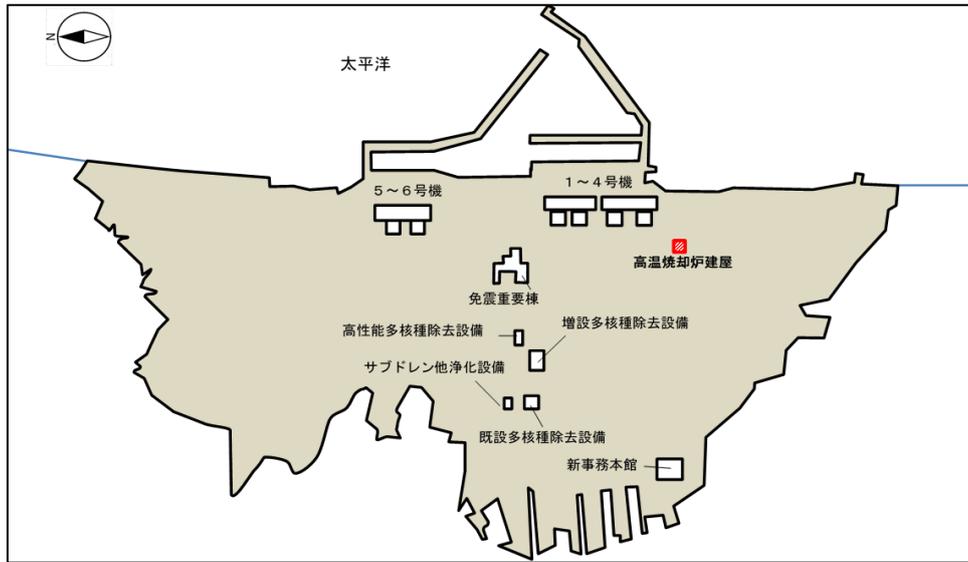
(図1) 福島第一原子力発電所構内概略図

令和6年2月7日に発生した高温焼却炉建屋（以下「HTI建屋」という。）東側壁面の配管（第二セシウム吸着装置に接続する水素ガス排出用の排気管）からの放射性物質を含む水の漏えい事象の対応状況について、引き続き現地確認を行った。
