# 福島第一原子力発電所 固体廃棄物貯蔵庫関連施設修理工事 『基礎杭補修作業中の作業員死亡災害』について

平成26年6月4日  
東京電力株式会社

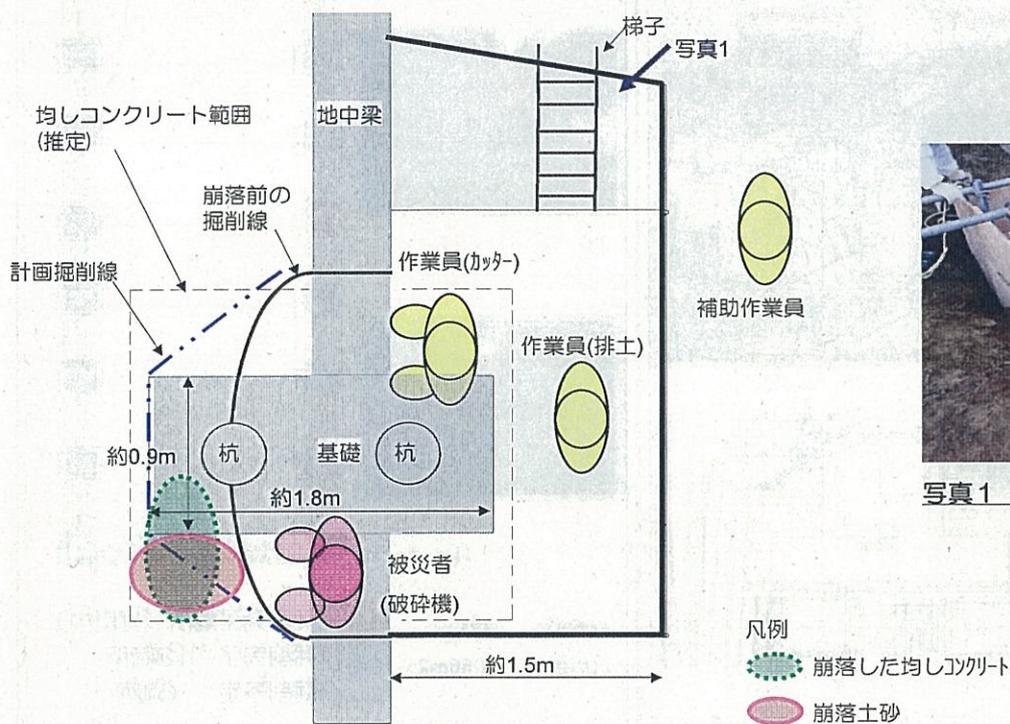
写真1 当日作業開始時

○東北地方太平洋沖地震により沈下した土砂と共に、剥落していた均しコンクリートが掘削範囲内に存在していた。  
 そのため、均しコンクリートを携帯型小型破碎機で小割解体しながら掘削作業を行っていたところ、均しコンクリートが、上部の土砂と共に被災者に崩落した。

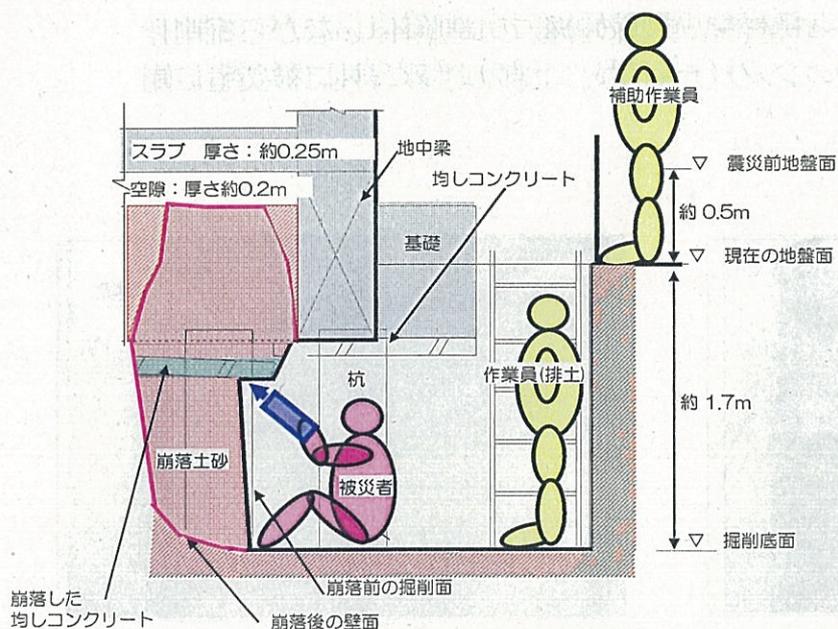
写真2  
土砂と共に崩落した均しコンクリート
