3号機 PCV内部気中部調査(マイクロドローン調査)について

2026年5月26日

東京電力ホールディングス株式会社

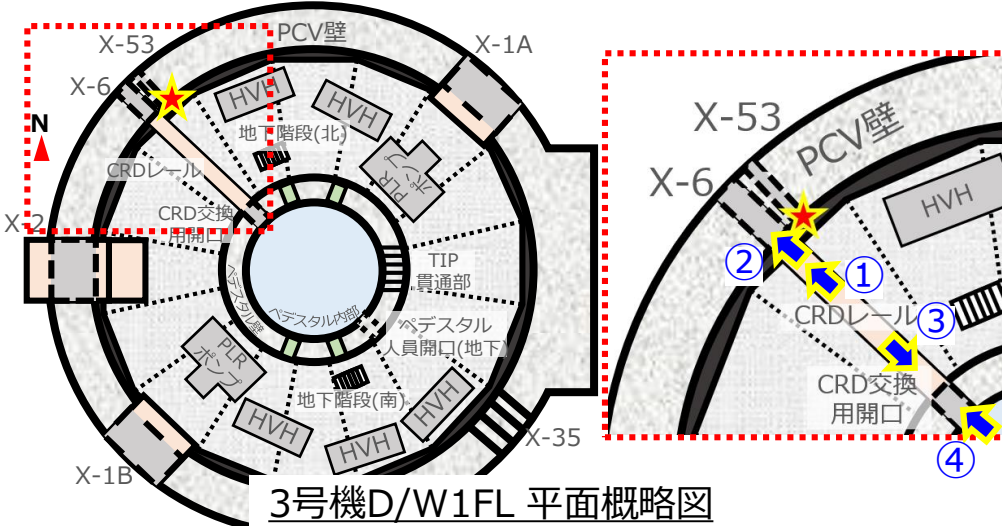
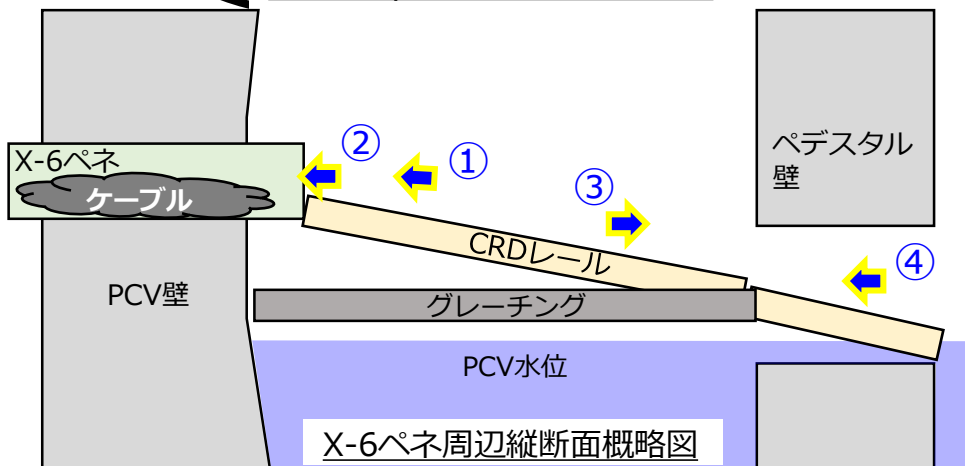
- **X-6ペネ**：ペネ周辺に干渉物は確認されなかった。ペネ内全体にケーブルが存在したが、今回撮影した範囲では2号機で確認されたような堆積物は確認されなかった
- **CRDレール**：大きな損傷や干渉物は確認されなかったが、一部段差を確認
- **CRD交換用開口**：開口周辺に干渉物は確認されなかった

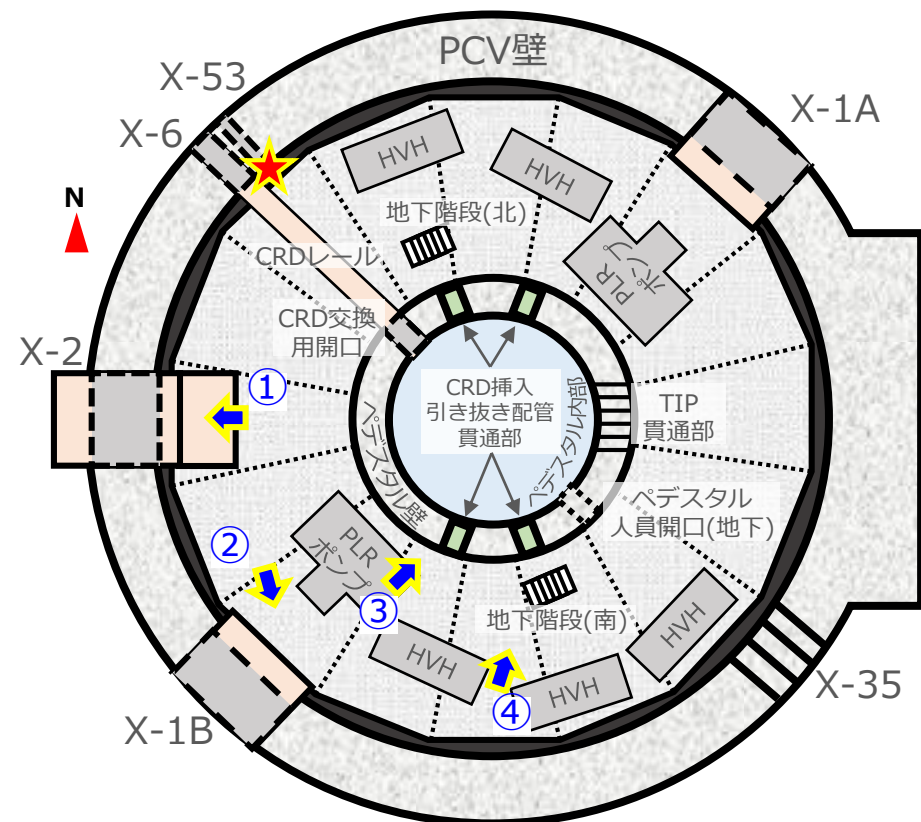
3号機 D/W1FL 平面概略図

- X-2ペネ、X-1Bペネ：ペネの損傷や変形、干渉物は確認されなかった
- CRD挿入引き抜き配管(南)：南西側の配管に損傷や変形は確認されなかった。南東側については、当該エリアの通信性が低く、飛行できなかつたため確認できていない
- 地下階段(南)：階段の損傷や変形、干渉物は確認されなかった
- X-35ペネ：ペDESTAL外南東エリアの通信性が低く、飛行できなかつたため確認できていない

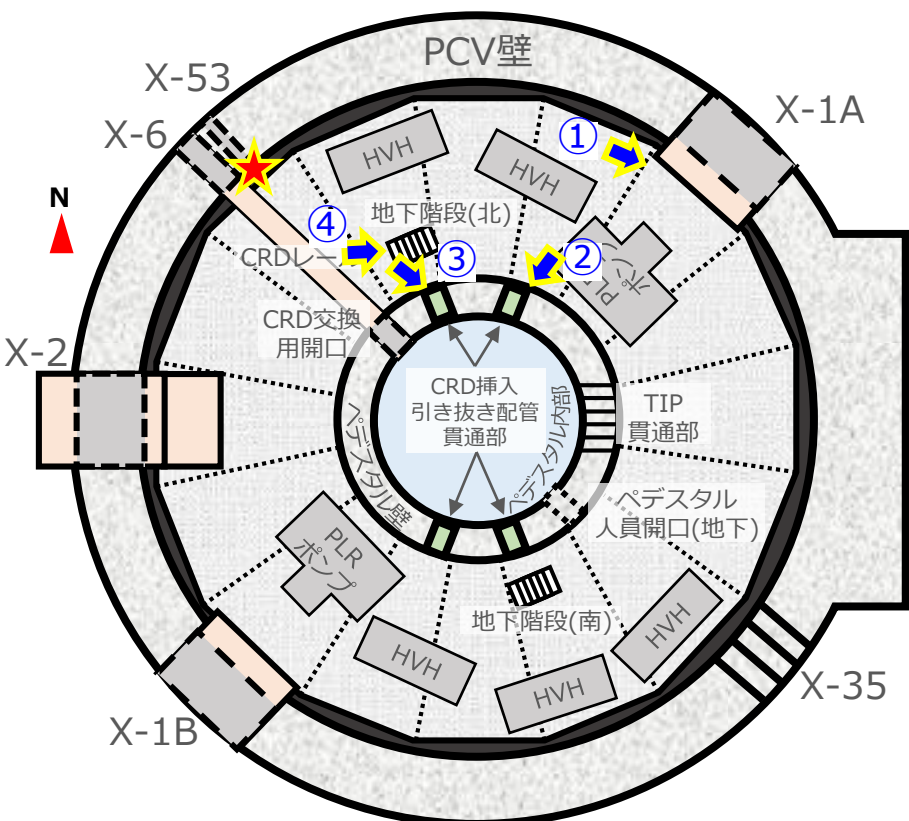
3号機 D/W1FL 平面概略図

- X-1Aペネ：ペネの損傷や変形、干渉物は確認されなかった
- CRD挿入引き抜き配管(北)：北西・北東側共に配管に損傷や変形は確認されなかった
- 地下階段(北)：階段の損傷や変形、干渉物は確認されなかった

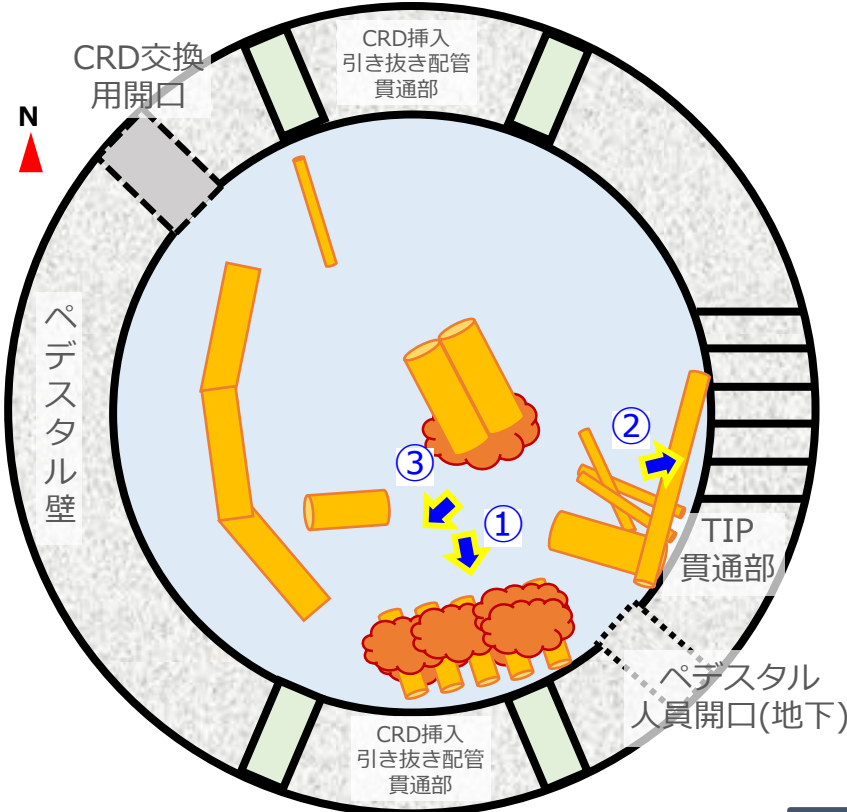
- 付着物：南側のCRDハウジング群に塊状の付着物を確認
- ペDESTAL壁面：撮影した範囲において、著しい損傷は確認されなかった
- TIP貫通孔：損傷したTIP案内管を確認
- 落下している構造物：RPV下部構造物であるCRDハウジング群の一部が傾いており、既存の位置よりも若干低い位置にある
