J2タンクエリアA4タンク 旋回梯子レール落下による災害発生の原因と対策について

平成26年12月3日

東京電力株式会社

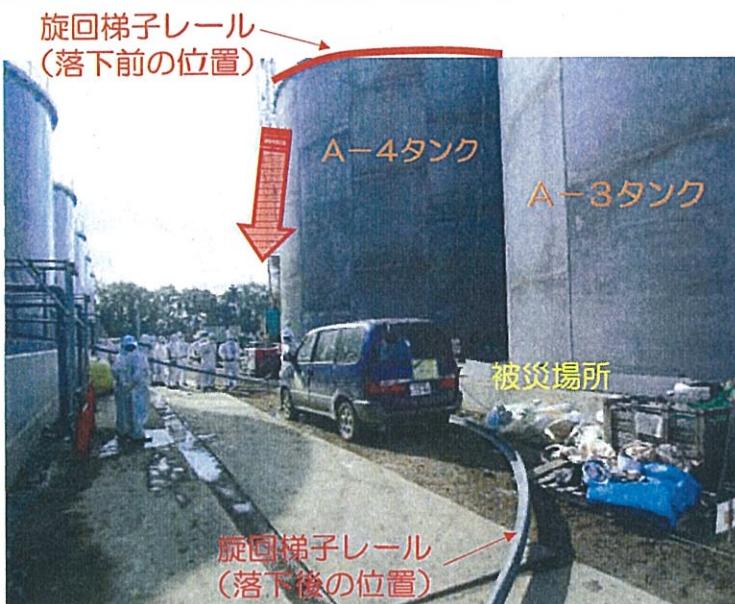
2. 現場状況

発生状況：J2タンクエリアA-4タンク上部にレバーブロックと万力で仮止めしていた旋回梯子レール（半周）を、もう一方のレール（仮溶接済）と位置を合わせるためにレバーブロックにて、レールを動かしたところ、旋回梯子レールが落下し、一旦地面で落ちて跳ね上がった際に、隣接するA-3タンクにて仮堰設置作業を行っていた被災者3名（別会社）に接触した。

当該レール仕様
長さ: 約25m
重さ: 約390kg

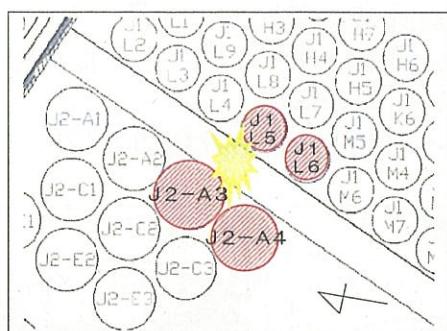
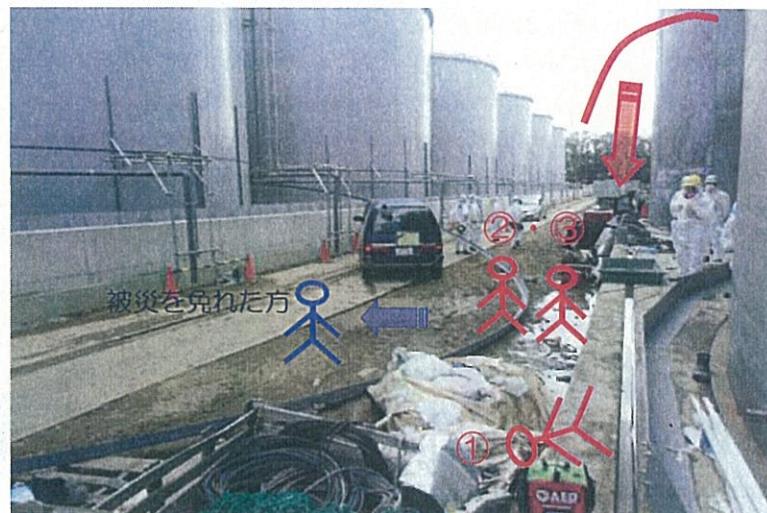
3. 被災状況

被災者3名（その他共同作業者：3名 ※被災時現場付近にいた者は1名のみ）

- ① 男性57歳：意識傷害あり、頸椎損傷の疑い
- ② 男性44歳：両足下腿部擦過傷、両足打撲
- ③ 男性42歳：右足首骨折の疑い

※②・③の位置関係の詳細は不明

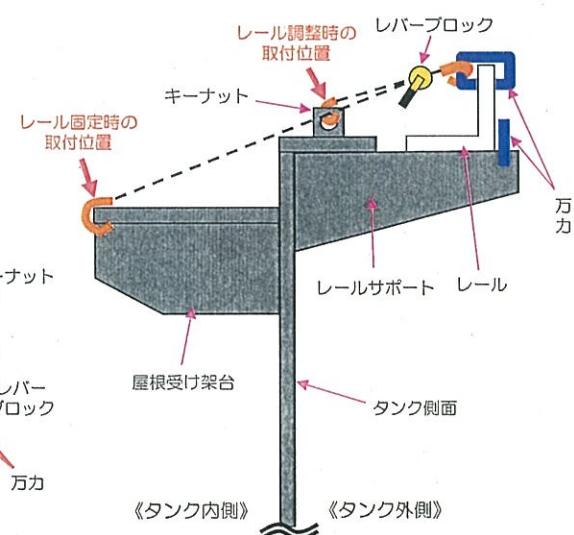
<A部詳細図>

6. 旋回梯子レール仮止め状況

- スライド作業時のレールは、万力2箇所と270度側のレールの重なり部分の3点でレールサポートに保持されていた。
- レールは長尺であり、真円に対して多少なりの歪みを有していた。
- レールの移動とともに保持されていたレールの重なり部分（押さえ込まれた力）が解放され、レールが外側へ移動し180度側のレールサポートから落下、それにつられて27度、105度付近の万力がずれ、レール全体が落下した。

- レールの位置合わせおよび固定溶接を行う前にクレーンの玉掛けを外した。また、レールの詳細な取付方法まで手順書上明確となっていなかった。

- ▶元請け会社はレールの位置合わせおよび固定溶接を行った後にクレーンの玉掛けを外す内容を施工要領書に反映する。
- ▶レールの位置合わせ用に、万力ではなく落下防止金物を予め溶接にてレールサポートに取り付け、レールがレールサポートから外れることを防止する。
- ▶元請け会社は作業フローチャートを用いて、玉掛けの解除指示などの次工程へ移る際の確認責任者を明確化する。
