窒素ガス分離装置における信頼性向上の取組について

平成24年8月9日
東京電力株式会社

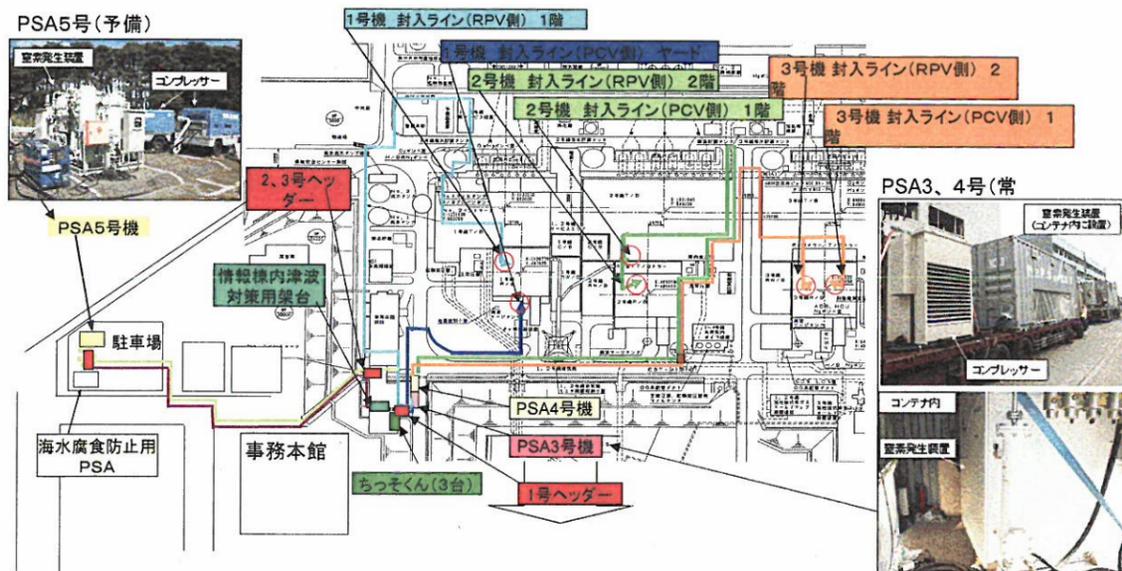
1. 窒素ガス封入設備の構成

- これまで、窒素ガス分離装置（PSA）は1台常用、1台予備としてPSA3/4号機を使用し、切替え運用を実施
- 更に、バックアップとして、D/G駆動の窒素ガス分離装置（PSA5号機）を配置

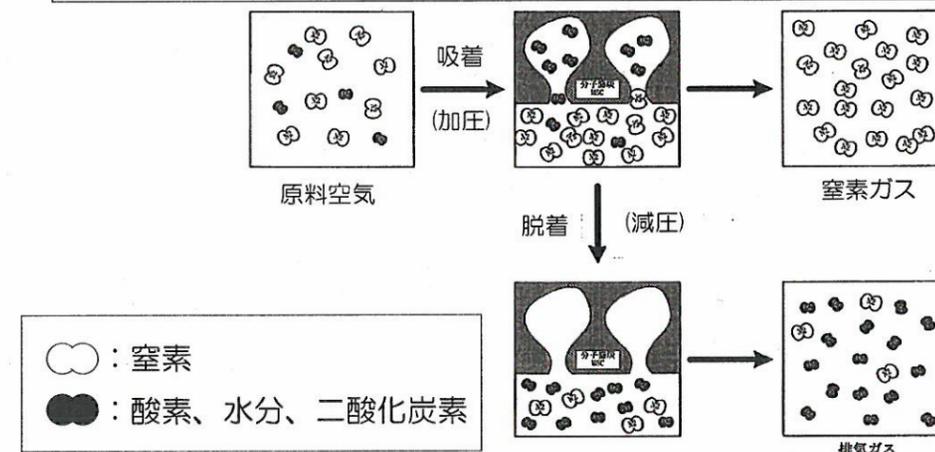
【参考3】 窒素ガス分離装置の原理（Pressure Swing Adsorption）

- ① 空気圧縮機にて圧縮した空気を、ドライヤーを経由して吸着塔へ供給する
 - ② 吸着塔に充填された吸着剤により酸素、水分、二酸化炭素は吸着され、窒素のみを取り出す
 - ③ その後、吸着塔を大気圧近くまで減圧し、吸着剤から酸素、水分、二酸化炭素が排出され、吸着剤が再生される
- 吸着と再生を交互に繰り返す事により、連続して純度の高い窒素が製造される
