汚染水抑制対策の現況について

2026 年5月26日

東京電力ホールディングス株式会社

1. 汚染水発生量と抑制対策の概況について

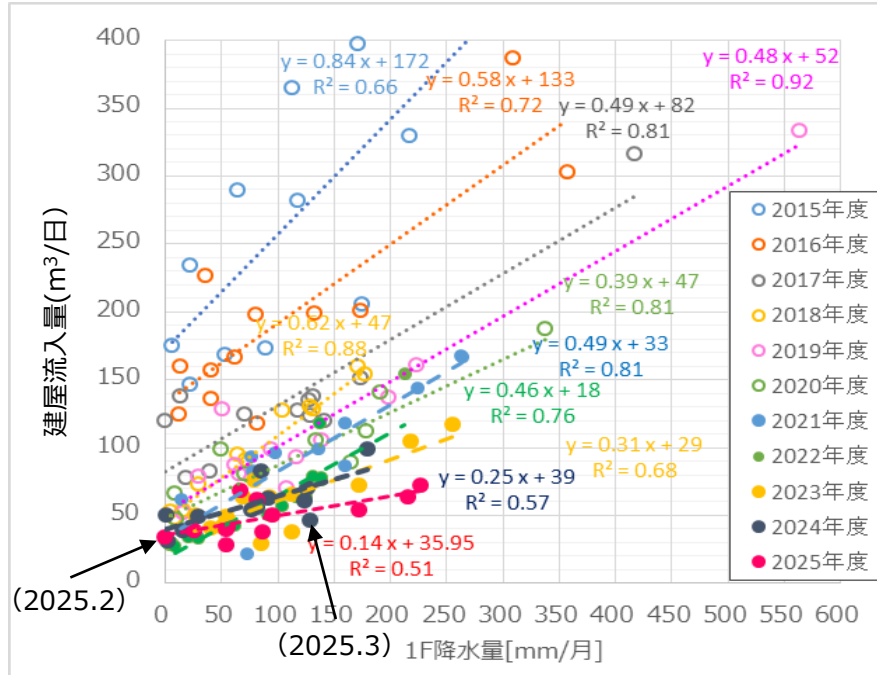
建屋流入量

- 2025年度に関して、建屋流入量は、2024年度と比較して、局所的な建屋止水対策により降雨時の増分を含めて低減していると評価している。
- T.P.+2.5m 盤からの建屋への移送量は降雨量によらず、安定して地下水を汲み上げて運用を行っているものの更なる低減方策を検討していく。

※2020.8月データは、本設ポンプによる移送に伴う建屋流入量のバラツキを考慮して、回帰分析において除外している。

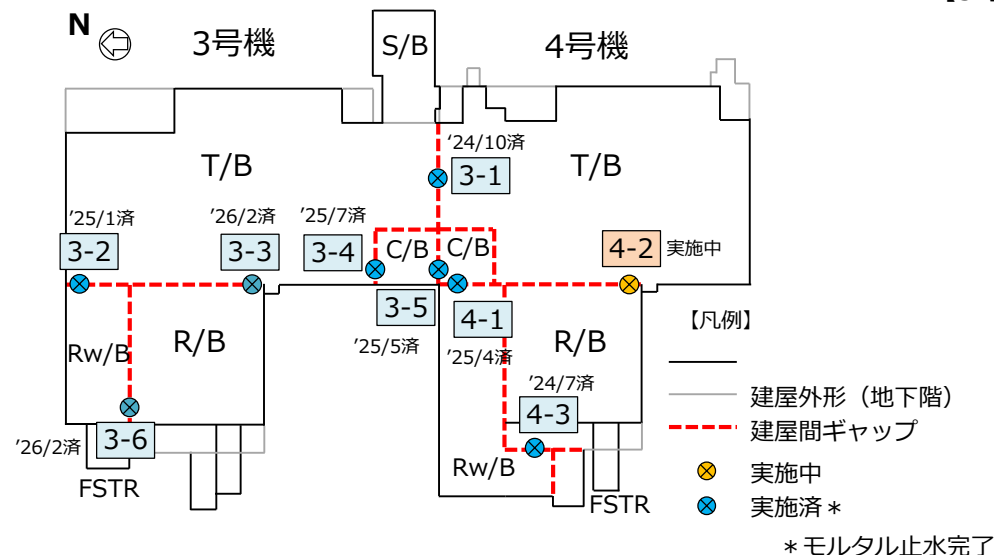
【ギャップ端部止水実施箇所と進捗】

- 3号機：全6箇所のうち、4箇所完了。残り2箇所は、2026年2月止水（モルタル充填）完了（ポリブタジンは品質確保のために冬季を避けて2026年4月以降充填予定）
- 4号機：全3箇所のうち、2箇所完了（3号機工事と合わせて実施）。残り1箇所について実施中。
- 1, 2号機：2026年度より着手し、2028年度内を目途に実施予定

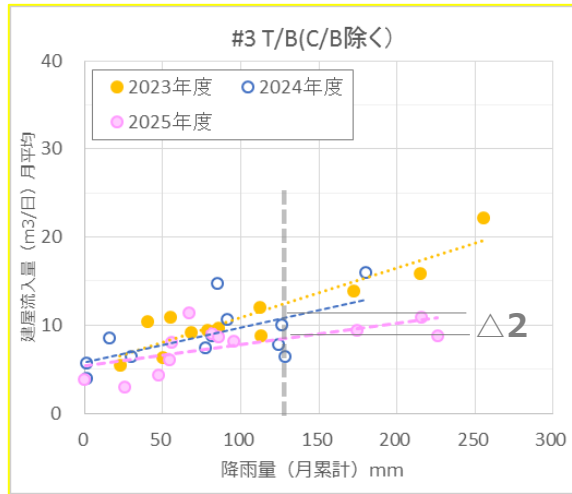
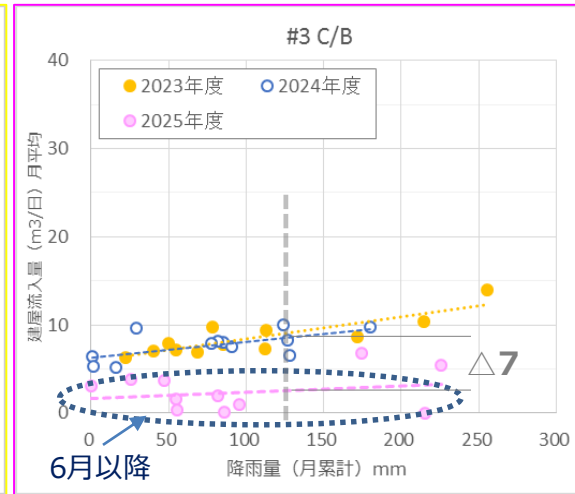
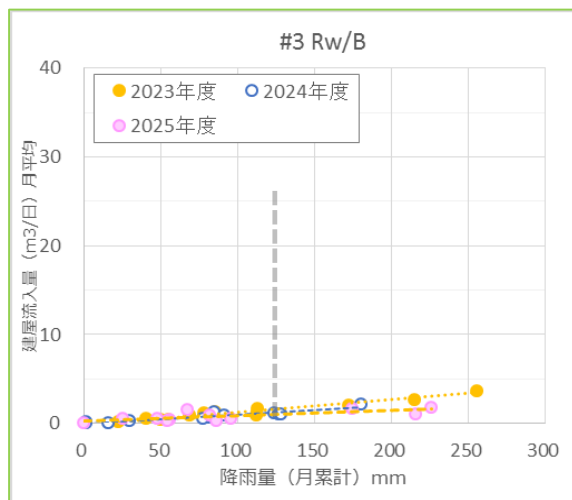
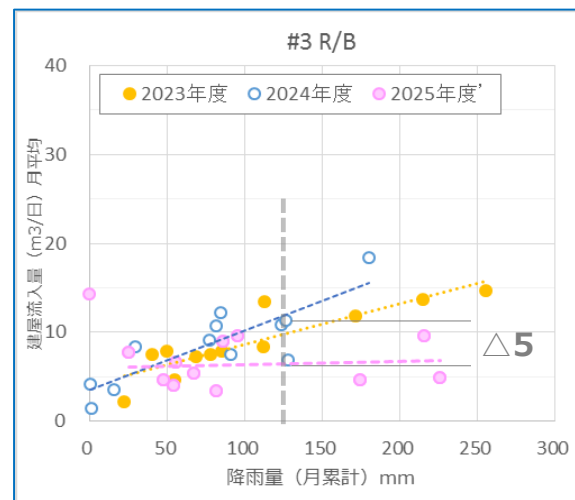
- 3号機の建屋流入量は、ギャップ端部止水の進捗に伴い約10m³/日程度の低下が確認されている。
- T/B：数m³/日程度の低減。2025年度は、降雨による増加が殆どない状況 ※比較は、2024年度と2025年度
- C/B：約5m³/日程度の低減。6月以降のデータでは、流入量が数m³/日である。（ギャップ完了）
- Rw/B：殆ど変化無し。ギャップ止水を実施中のため、今後、データを確認していく
- R/B：短時間の強い降雨による一時的な流入量増加があるものの、約5m³/日程度の低減

【降雨量】 (平年雨量)
 2023年度：1,275mm (1,470mm)
 2024年度：941mm
 2025年度：1,132mm
 <平年雨量の月平均> 1,470/12ヶ月：**123mm**

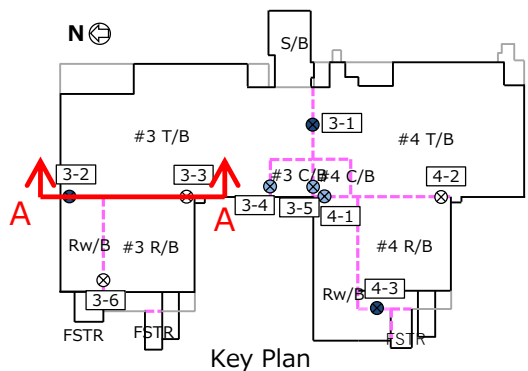
【参考】3号機R/BとT/B間及びRw/BとT/B間貫通部及びギャップ端部止水位置図 **TEPCO**

【貫通部の深度分布（箇所数）】

3T/B～ 3Rw/B,3R/B	3R/B～3Rw/B	3C/B～3T/B	3C/B～4C/B	3T/B～4T/B	
主な対象ギャップ止水	3-2、3-3	3-6	3-4	3-5	3-1	計
合計	196	90	62	12	10	370
TP ～6.0m	0	76	0	0	8	84
6.0～5.0m	28	4	16	6	2	56
5.0～4.0m	6	4	6	2	0	18
4.0～3.0m	16	2	6	0	0	24
3.0～2.0m	9	0	13	2	0	24
2.0～1.0m	4	0	14	0	0	18
1.0～0.0m	4	4	0	0	0	8
0.0～-1.0m	99	0	4	2	0	105
-1.0m～-1.7m	30	0	3	0	0	33

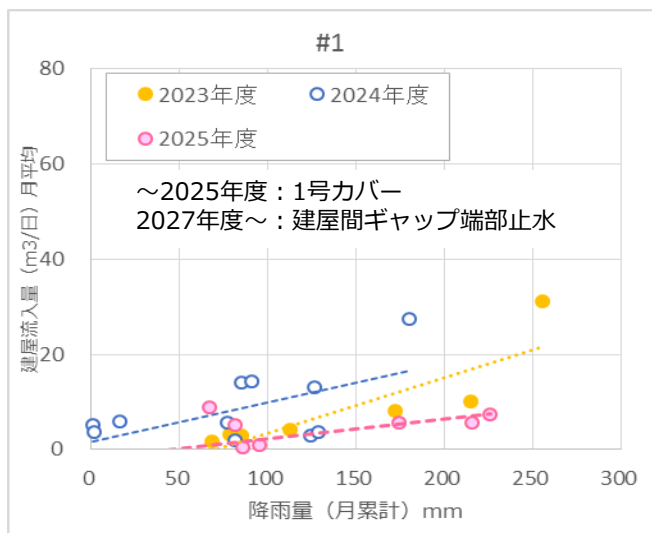
■ 建屋間ギャップ端部止水対策を進めて行くことにより、3号機以外についても建屋流入量の低減状況を確認していく。（1号機については、PCV水位低下、炉注変更の影響が含まれている）

2023年度：4m³/日、2024年度：9m³/日
2025年度：4m³/日

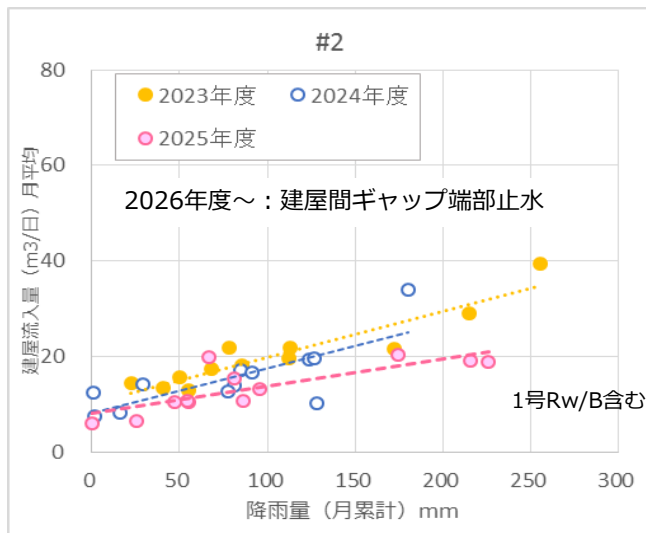
2023年度：20m³/日、2024年度：16m³/日
2025年度：13m³/日

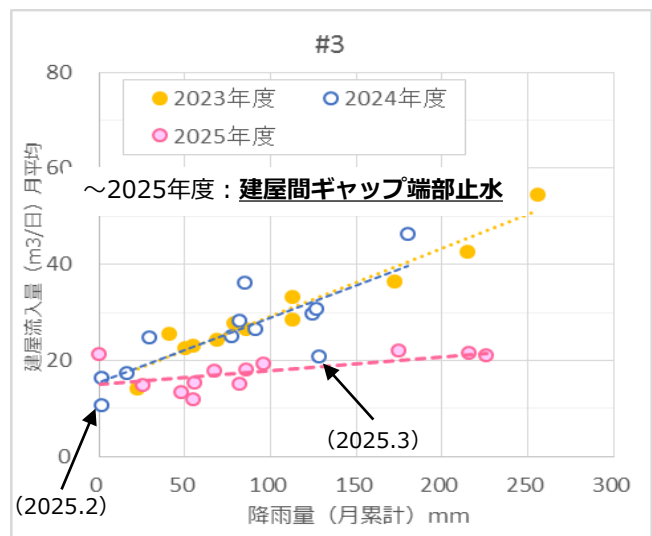
2023年度：30m³/日、2024年度：26m³/日
2025年度：18m³/日

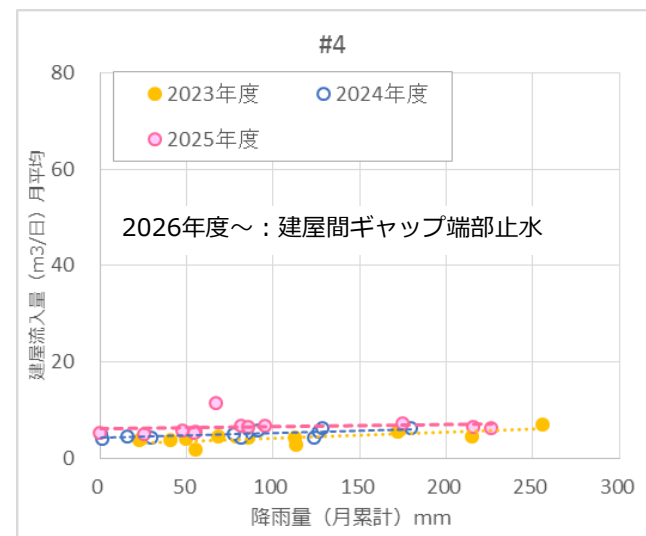
2023年度：4m³/日、2024年度：5m³/日
2025年度：7m³/日

- ✓ 地下水：切片の値
- ✓ その他（雨水等）：勾配×降雨量

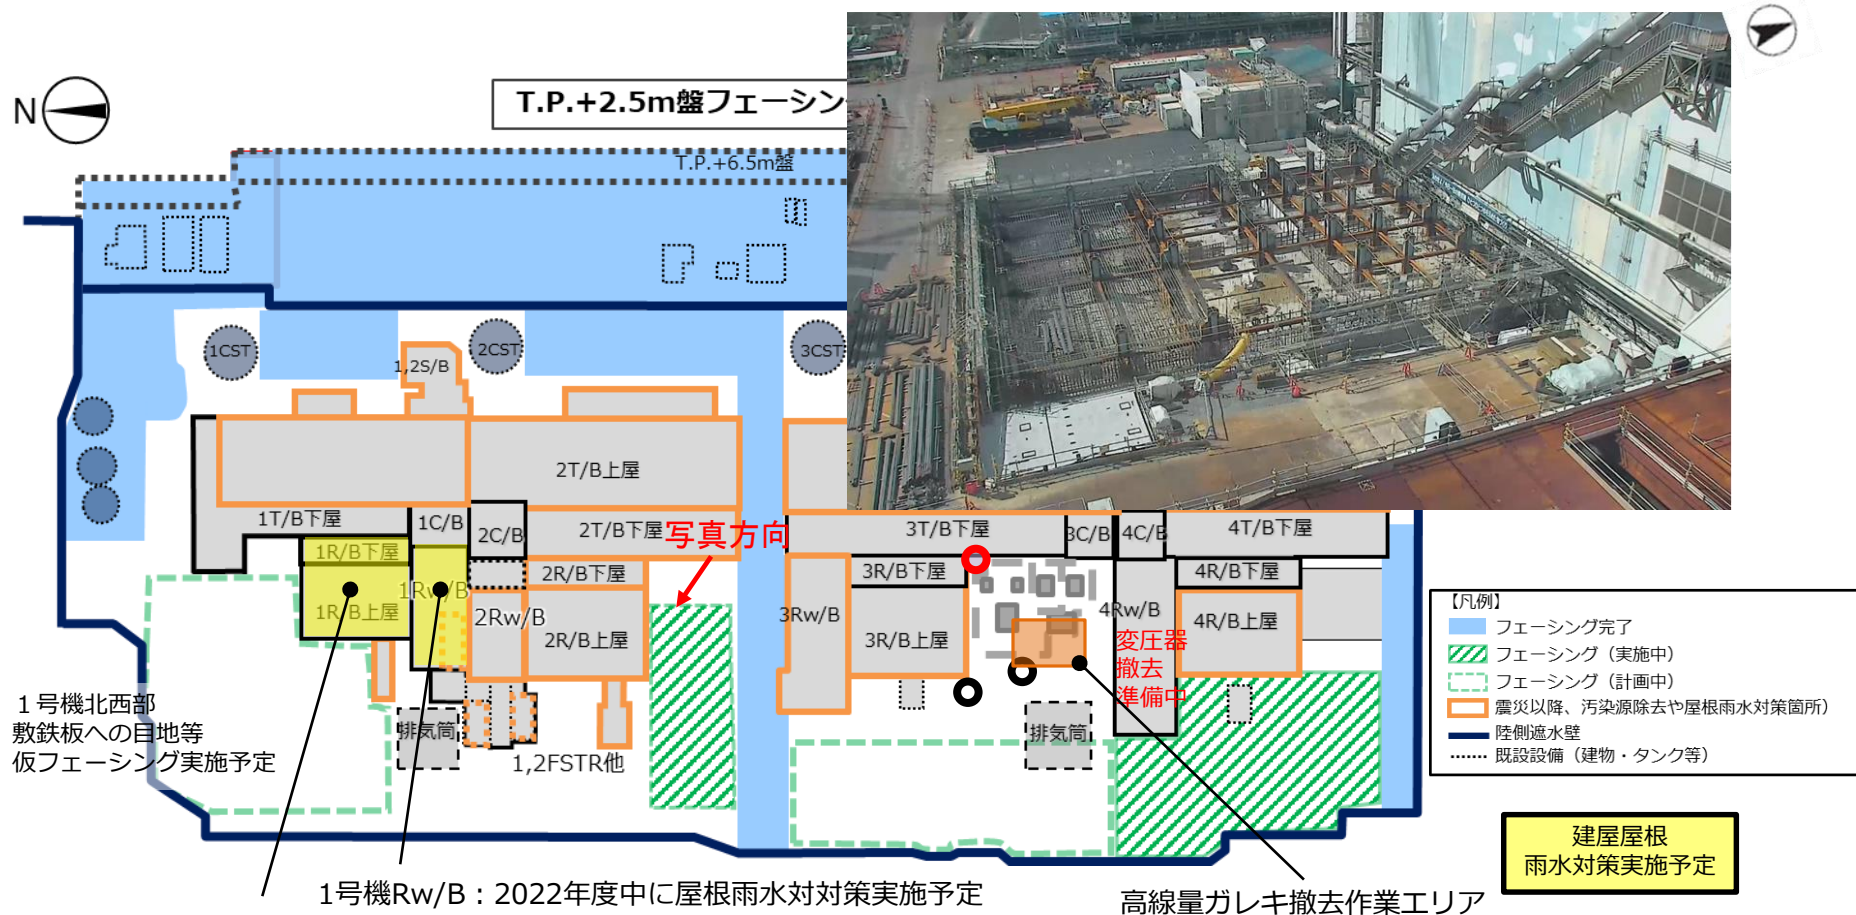
- 2号機R/B南側フェーシング範囲 (斜線) は、2号機燃料取り出し用構台設置エリアであり、構台の基礎構築部を事前に地盤改良を実施している。

- 2号機R/B南側エリア 状況写真 (2022.9.28)
建物基礎部に地盤改良を実施

1-4号機建屋周辺陸側遮水壁内側フェーシング進捗：約30% (2021年度末)

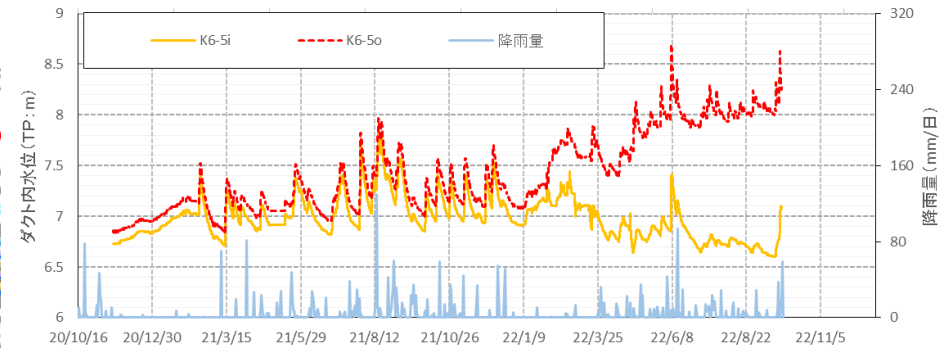
- 3号主変ケーブルダクトと陸側遮水壁との横断部においては、凍結管の貫通施工時に閉塞工事を実施しており、その後、補助的に追加の閉塞工事を2021年度に行った。
- その結果、ダクト内で計測している水位に内外水位差が発生していることから、当該ダクトを介した陸側遮水壁の外側から内側への水供給は抑制していると評価している。

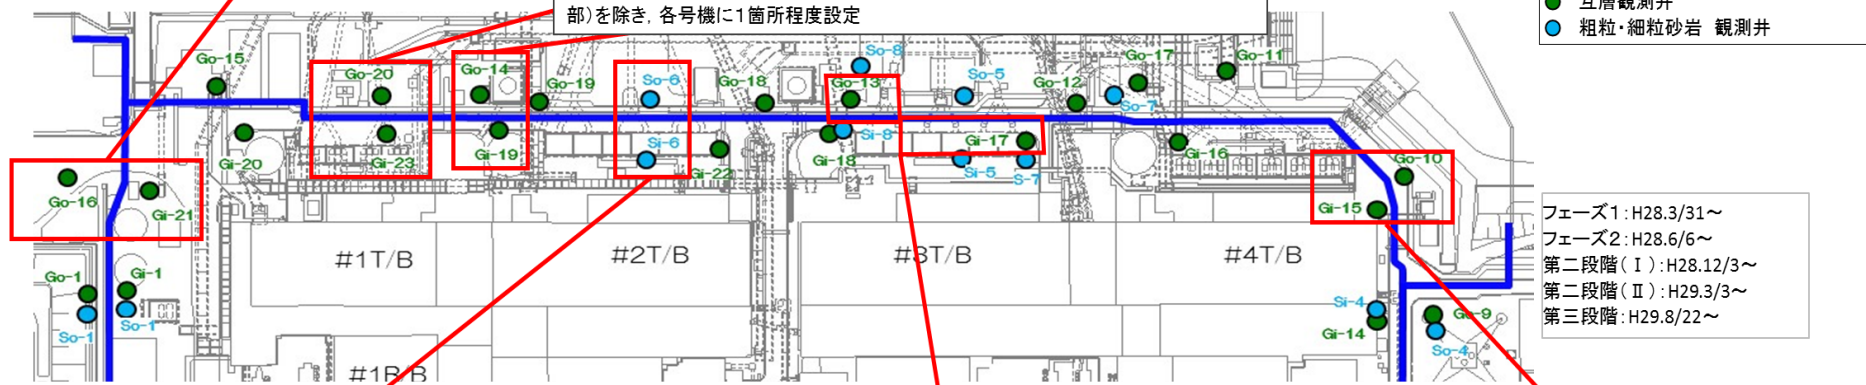
【参考】地下水位・水頭状況（互層、細粒・粗粒砂岩層水頭 海側）

※Gi-23は、2022/2/20~
2024/6/25の期間は、計器故障

海側互層、細粒・粗粒砂岩のグルーピングは、非凍結箇所(各号機海水配管トレンチ下部)を除き、各号機に1箇所程度設定

※So-6は、2018/6/1より計器故障

※Gi-15は、2022/7/4~2024/6/25期間は、計器故障

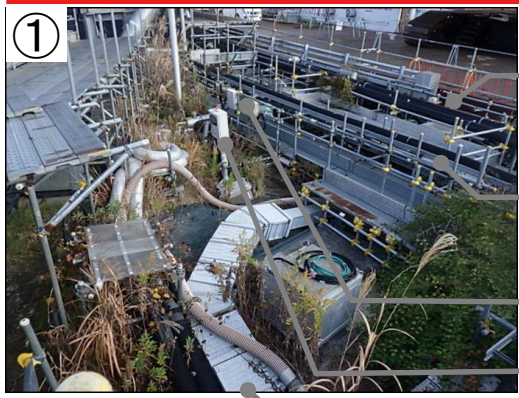
①

使用済燃料プール冷却水
 サブドレン配管
 リチャージ注水システム
 ホンポ盤

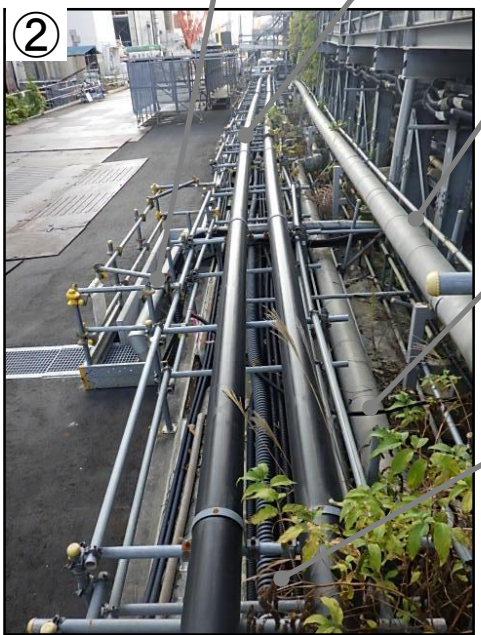
②

サブドレン配管
 リチャージ配管
 使用済燃料プール冷却水
 消防用配管
 補給水供給設備
 電気計装

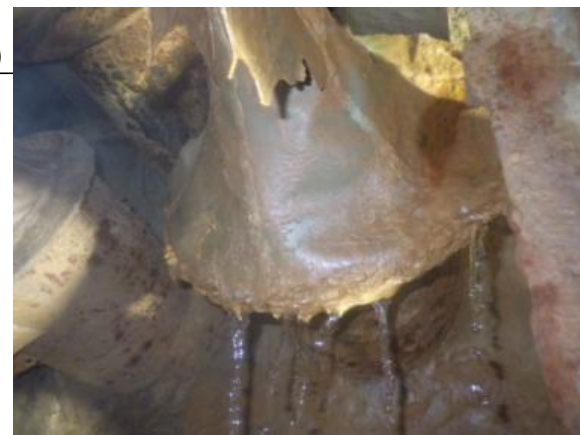
建屋間ギャップ貫通配管部地下水流入状況
(2021.7焼却建屋と工作建屋の貫通配管部)

- 各建屋間ギャップ部には貫通配管があり、ラバーブーツ等の損傷による地下水の流入が、他の建屋で確認されている。

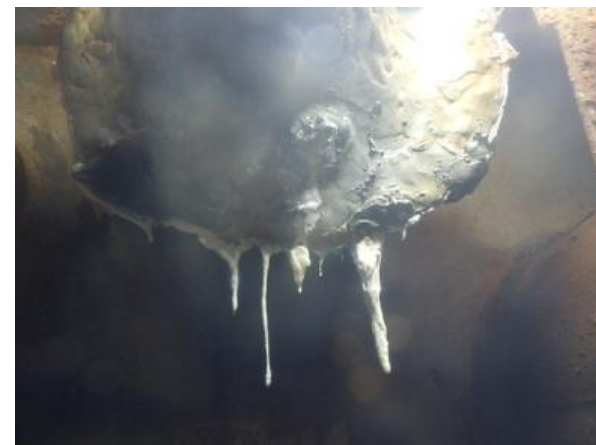
建屋間断面図

止水により地下水流入停止

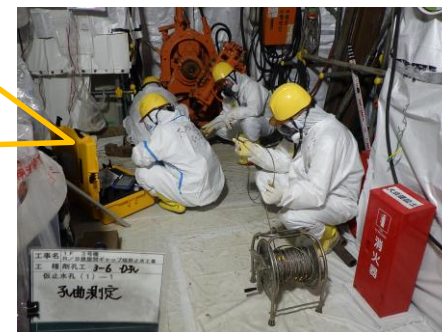
図2 孔曲がり測定、ビット交換の状況

ビット構成の切り替えによりズレを補正
(4段ビット、2段ビットなど)

ジャイロ式孔曲がり測定器
(Boretrak®2)

孔曲がり測定状況

- 削孔精度を確保するため、孔曲がり計測と孔内カメラ確認を高頻度で実施し、ズレを早期に補正して精度を確保
- 建屋壁面コンクリートとギャップ部に配された発泡ポリウレタン緩衝材を纏めて削孔する必要がある
 - (1) 高頻度で孔内カメラ撮影による確認
削孔断面内に建屋間ギャップ部を捉えていることを孔内カメラ撮影で高頻度で確認（図1）
（地盤調査等では25m/回、ギャップ止水では最大1m/回）
 - (2) 削孔時の施工上の工夫
 - ✓ 口切時の削孔角度管理
 - ✓ ビットの交換頻度を増やし、部分的な摩耗による削孔方向のズレを防止（図2）
 - ✓ 削孔ビットに接続するケーシングパイプを増やして直進性を向上
 - ✓ 建屋間ギャップからのズレが見られたら小径のビットでギャップ追従性を向上

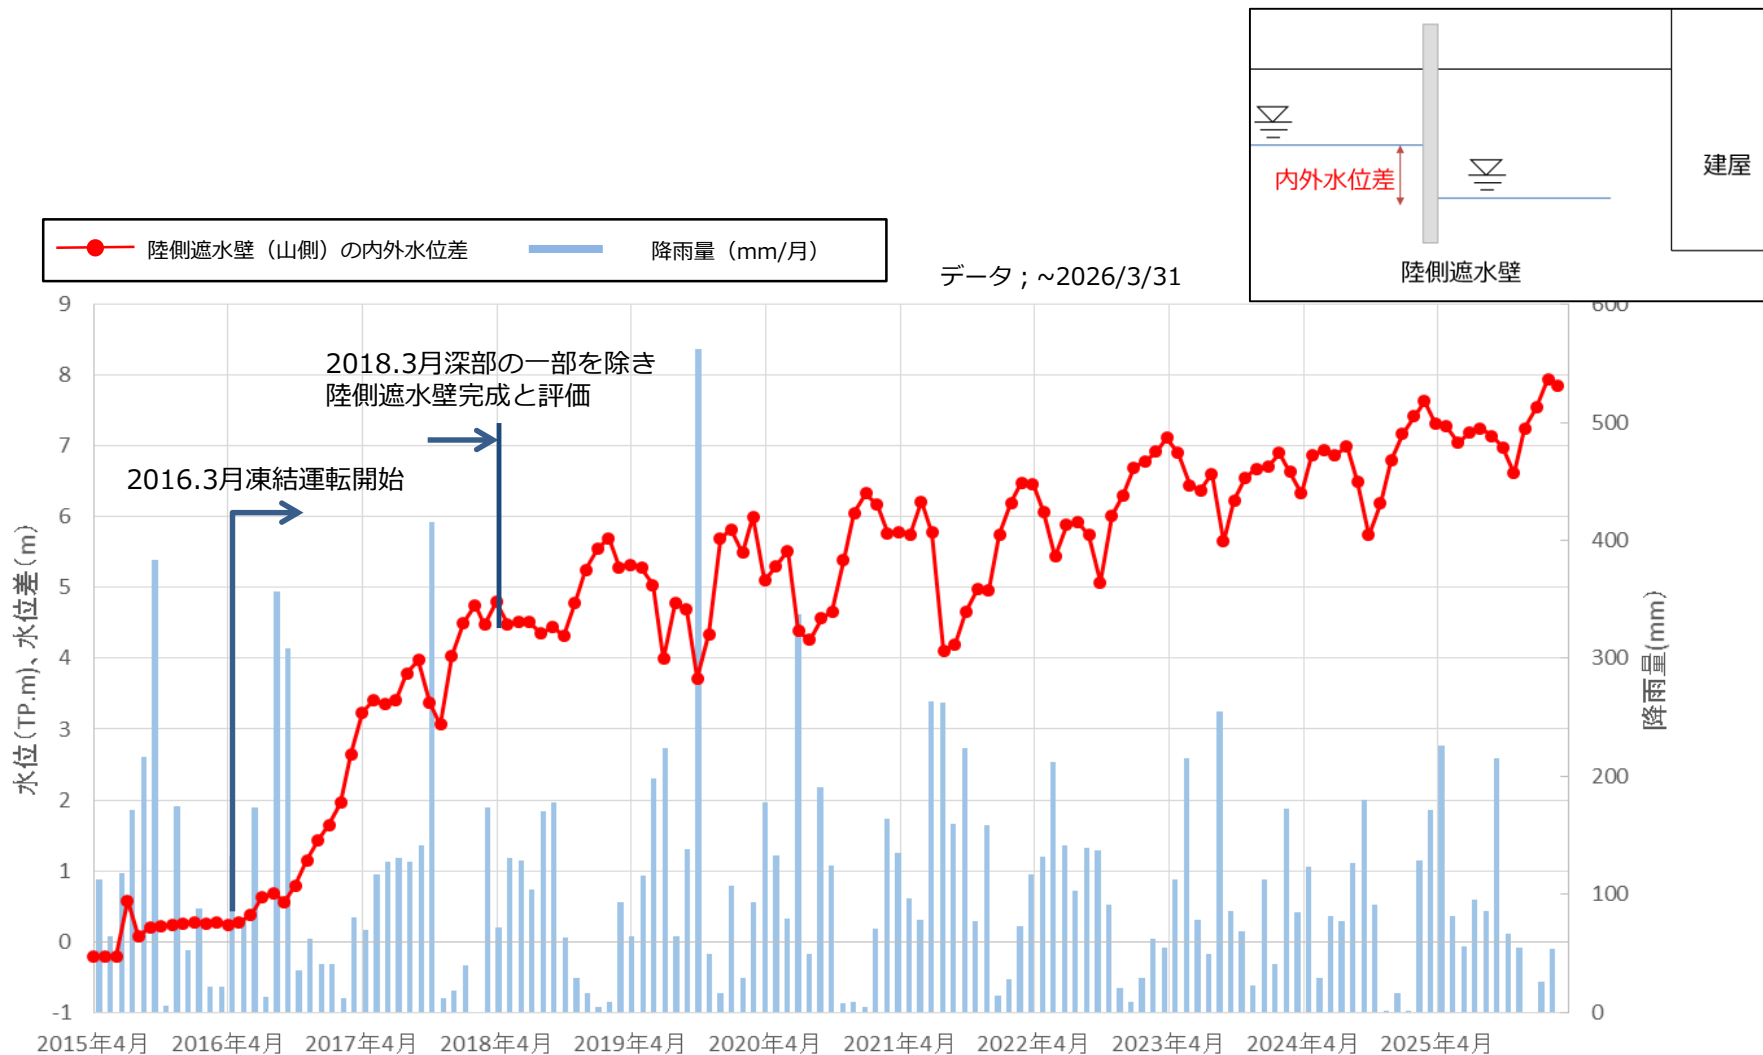
- 陸側遮水壁内側エリアの地下水位は山側では、降雨による変動があるものの、内外水位差は4~7m程度で、凍結開始以降、確保した状態が保たれている。

- ・ 山側内外水位差は、中粒砂岩層の外側観測井 (Co) 平均と内側観測井 (Ci)、注水井 (Rw)の平均の差
- ・ 配置については、参考資料 (P29) 参照

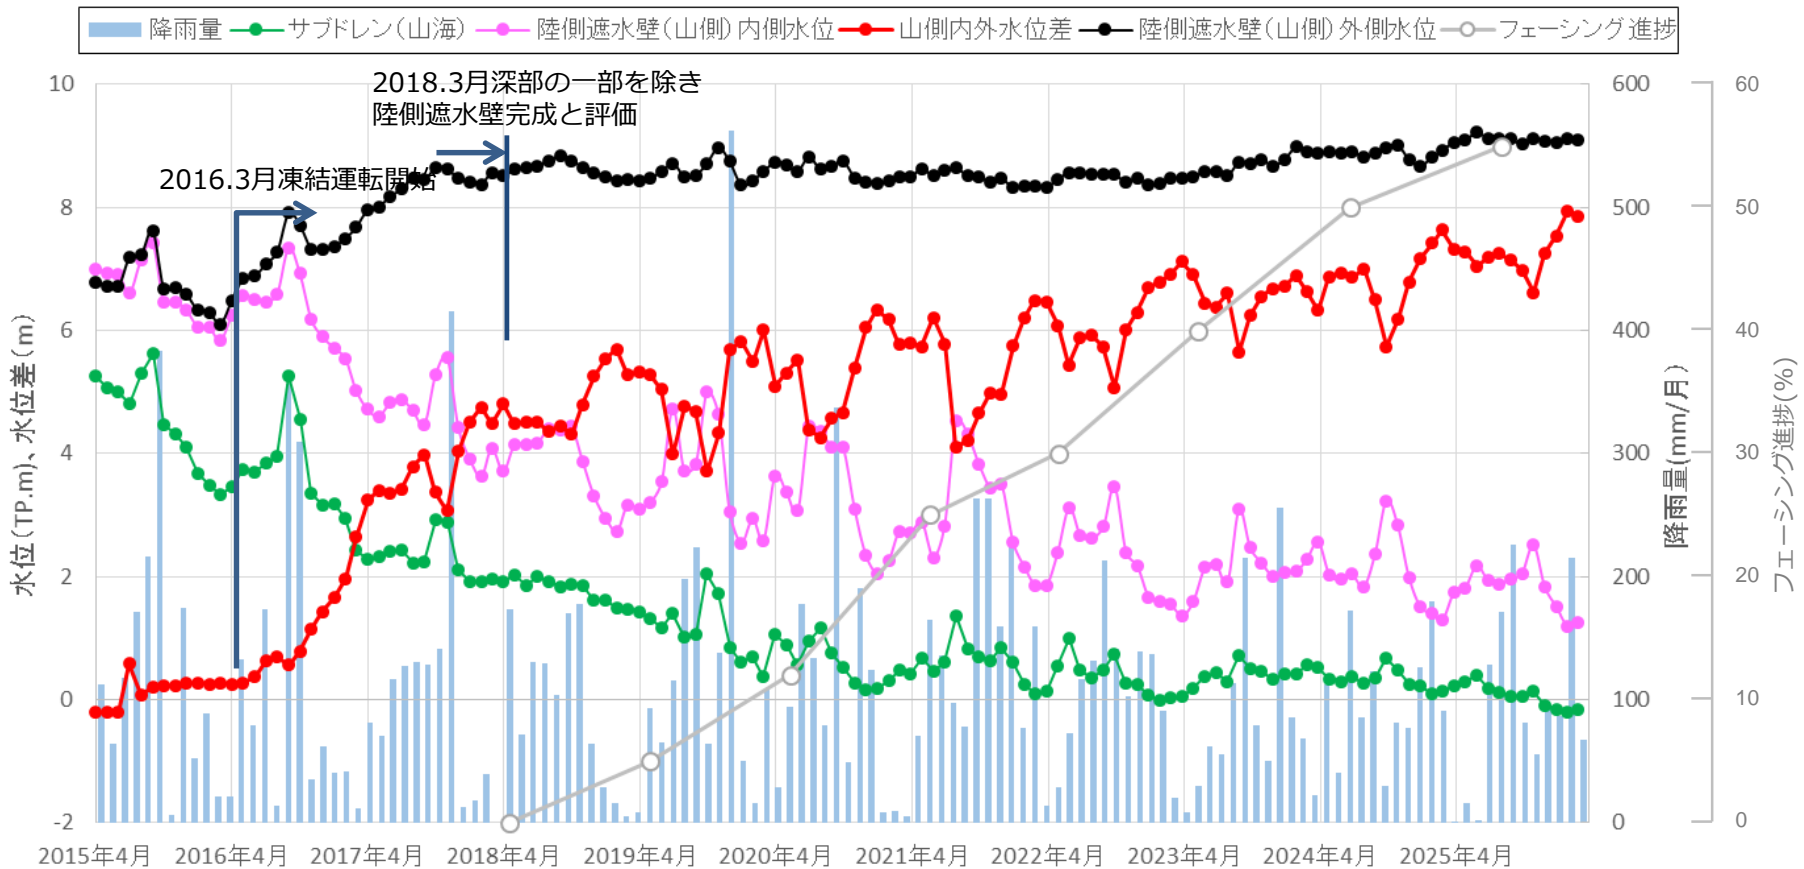
- 陸側遮水壁内側エリアの地下水位は山側では降雨による変動があるものの、内外水位差は確保した状態が維持されている

データ； ~2026/ 3/31

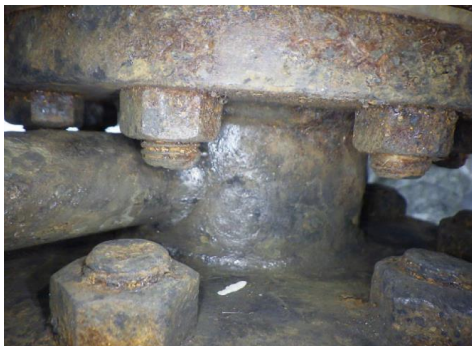
調査状況
(8BLK-H2 640-8T)

- 予防保全の取り組みの一つとして、凍結管頭部（地上部）の外観点検を開始した。
- 凍結管の外観部に、錆が確認されたため、清掃及び防錆塗装を実施した。
- 2026年3月現在で699本の凍結管の外観および防錆塗装が完了しており、その内、外観確認の結果、腐食により凍結管頭部の交換を行ったのは5か所である。（今後実施含む）
- 腐食による凍結管頭部交換箇所は、ある特定の範囲によらず確認されており、今後も全域を対象に調査を継続する。

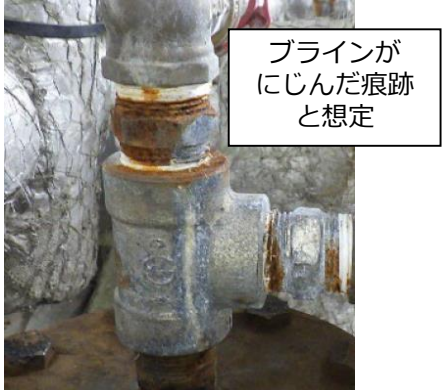
調査状況
(8BLK-H2 750-8T)

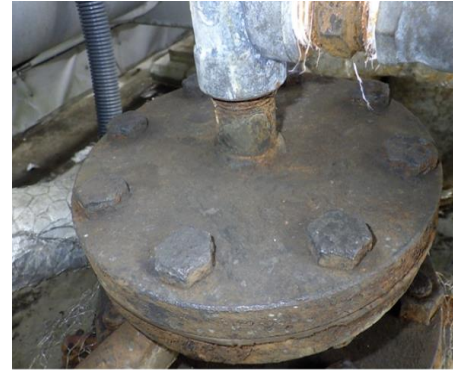
塗装前
8BLK-H2 850-8T

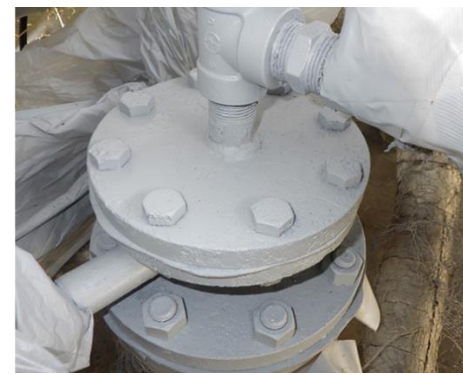
塗装後
8BLK-H2 850-8T

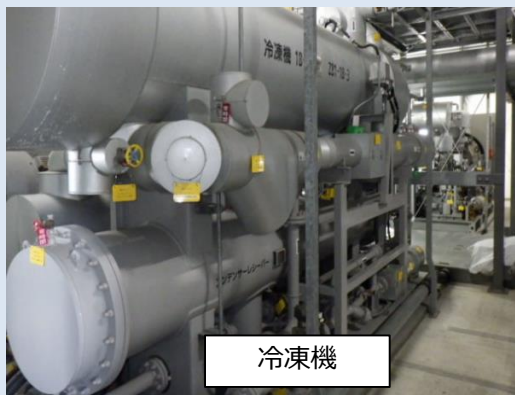
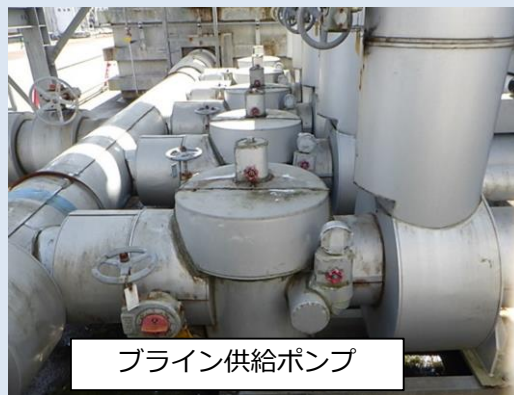
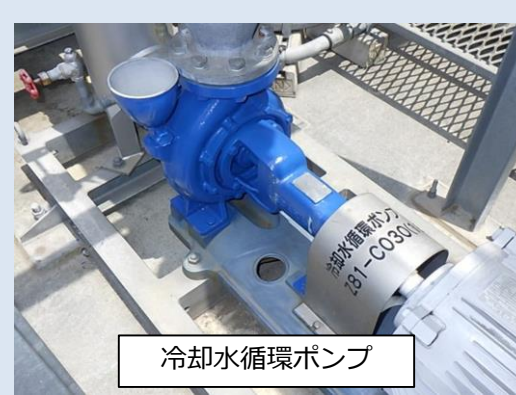
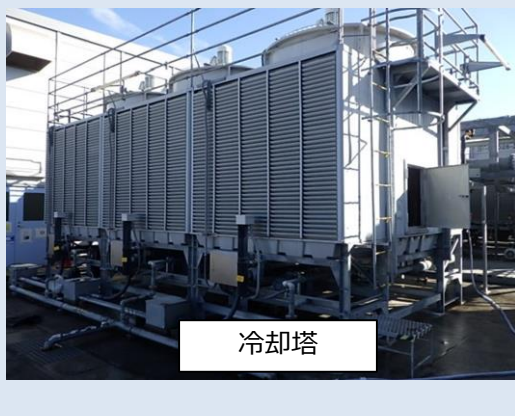
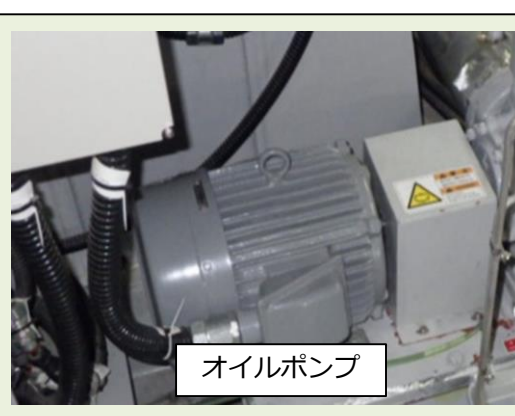
P66,P67記載設備

冷却水配管 (冷却塔で冷やした後)
	冷却水配管 (冷却塔で冷やす前)
	ブライン配管 (冷凍機で冷やす前)
	ブライン配管 (冷凍機で冷やした後)

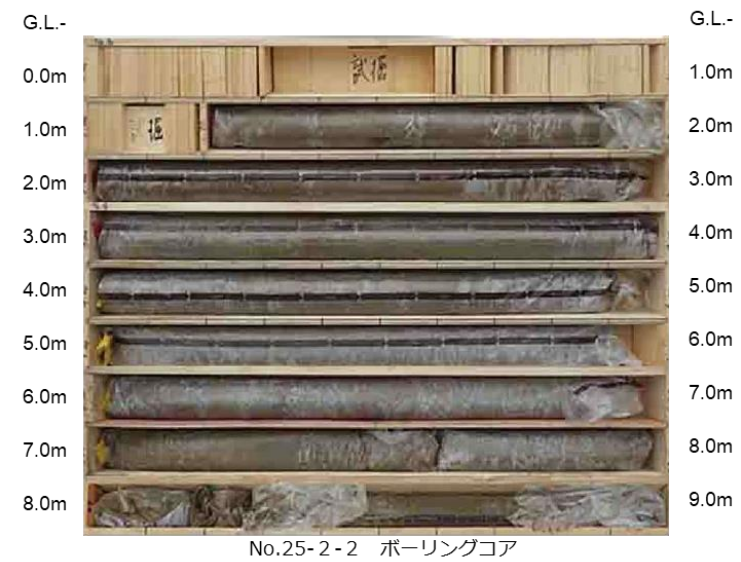
- ボーリング孔内の線量：γ線は最大で88mSV/hr である、2号機海水配管トレンチ立坑の影響と想定
- 採取したコア表面線量：γ線は最大で0.042mSV/hr、β線は最大で0.155mSV/hr

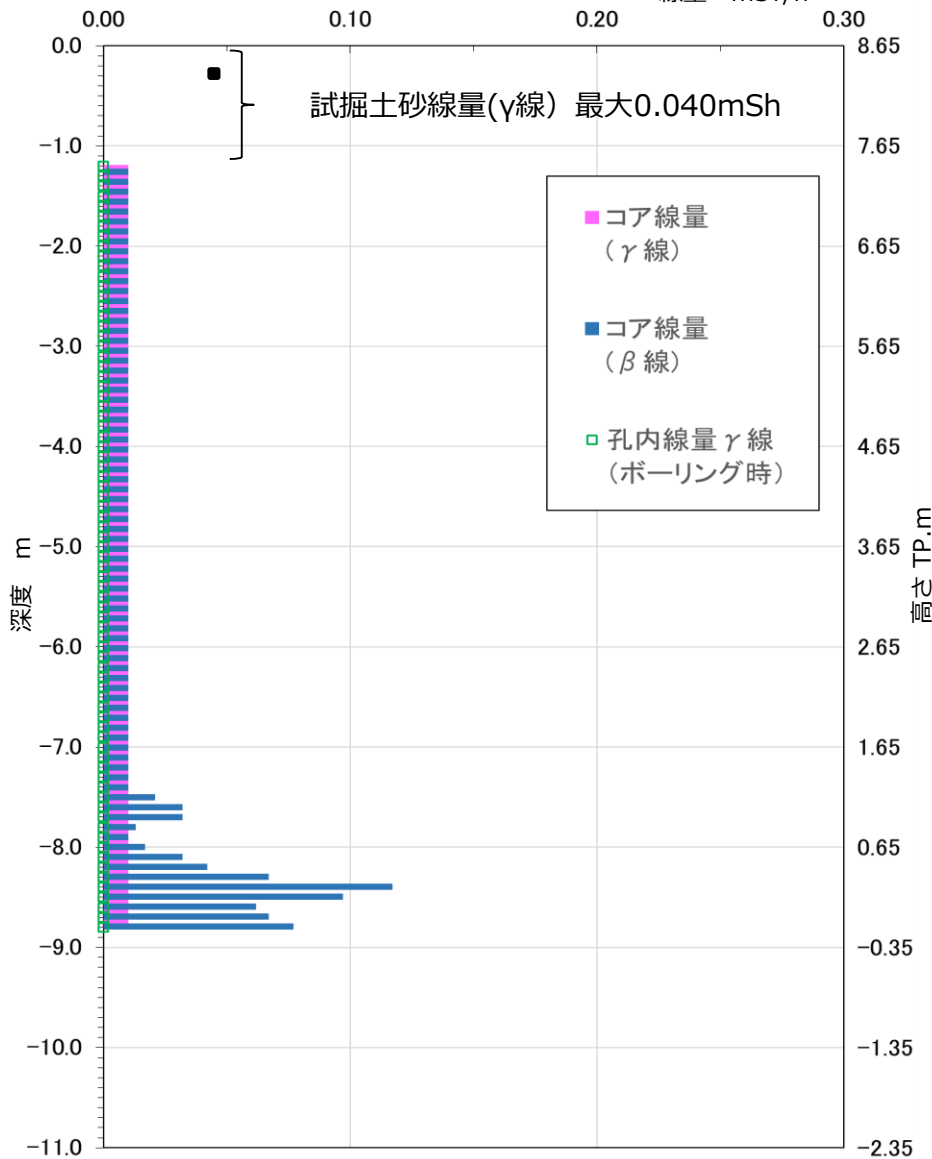
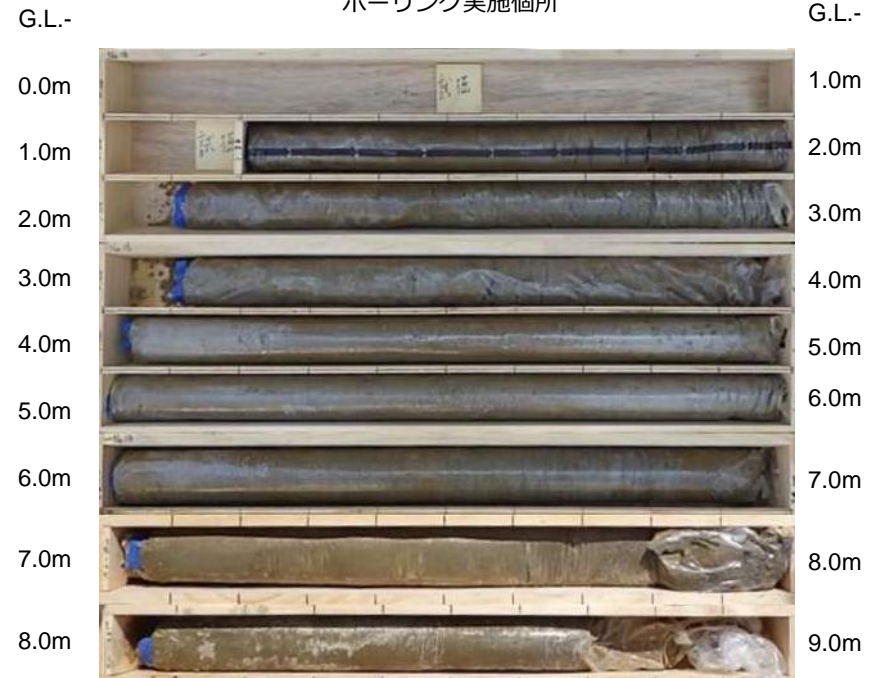
No.25-1-1調査結果

最大γ線量：0.0mSV/hr（ボーリング時、コア）、最大β線量0.117mSV/hr（コア）

No.25-1-1 ボーリングコア

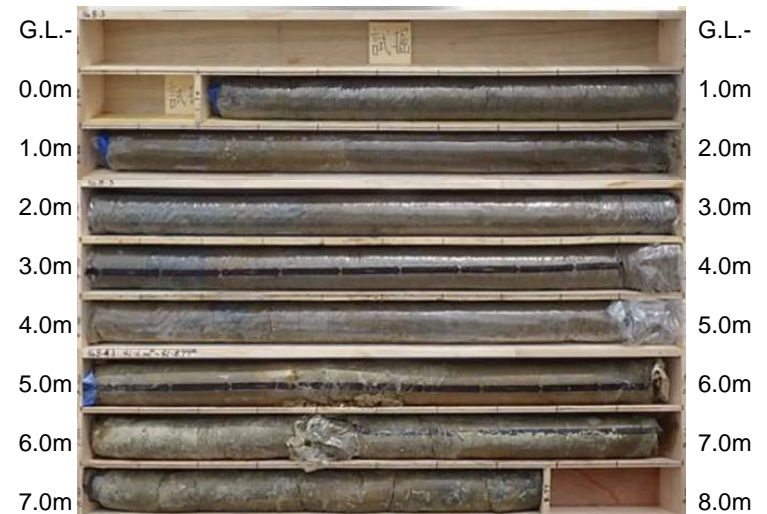
No.25-1-2調査結果

最大γ線量：0.0mSv/hr（コア）、0.02mSv/hr（ボーリング時）、最大β線量0.0mSv/hr（コア）

No.25-1-2 ボーリングコア

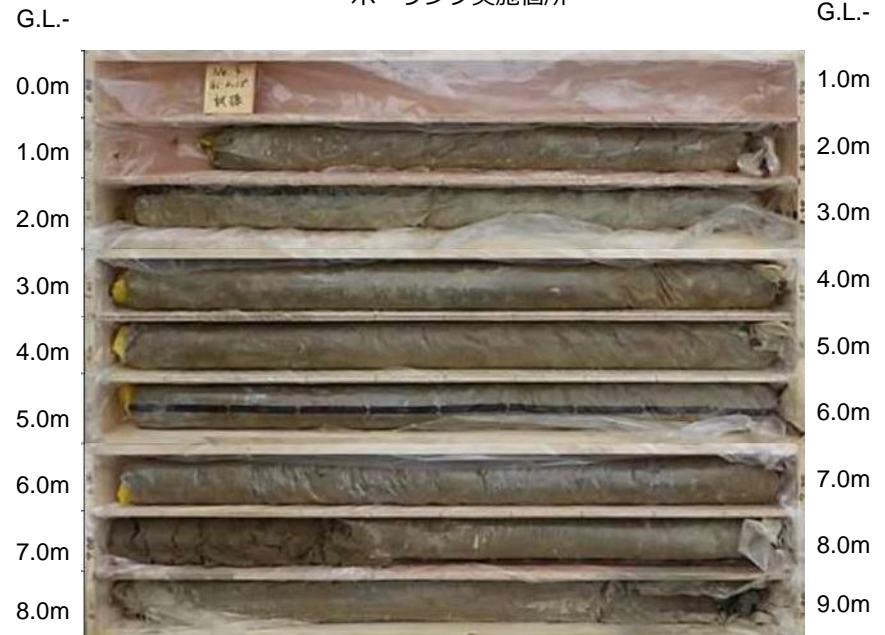
【参考】地中線量調査結果 Bor No.24-2-1

最大γ線量：0.006mSV/hr（コア）、0.023mSV/hr（ボーリング時）、最大β線量0.0mSV/hr（コア）

No.24-2-1 ボーリングコア

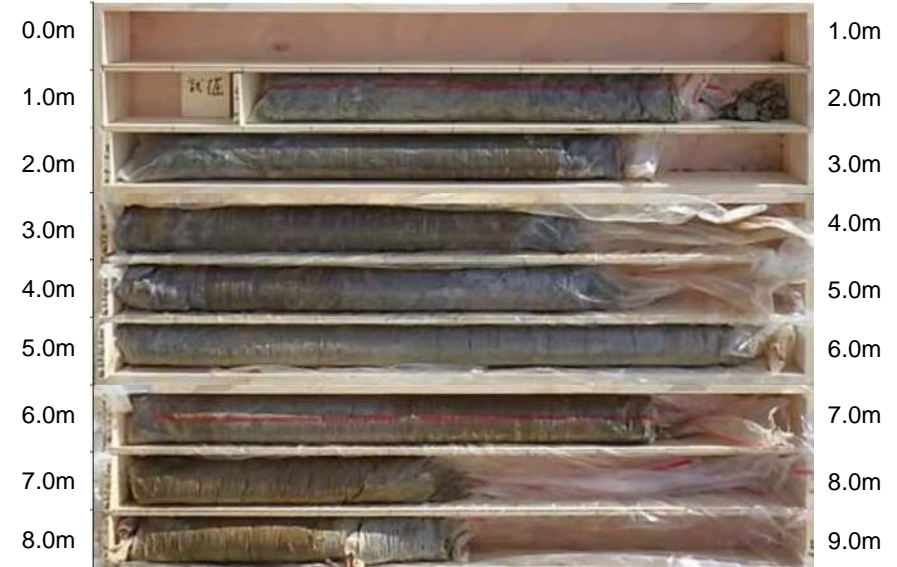
No.24-2-2調査結果

最大γ線量：0.005mSV/hr（コア）、0.0mSV/hr（ボーリング時）、最大β線量0.0mSV/hr（コア）

No.24-2-2 ボーリングコア

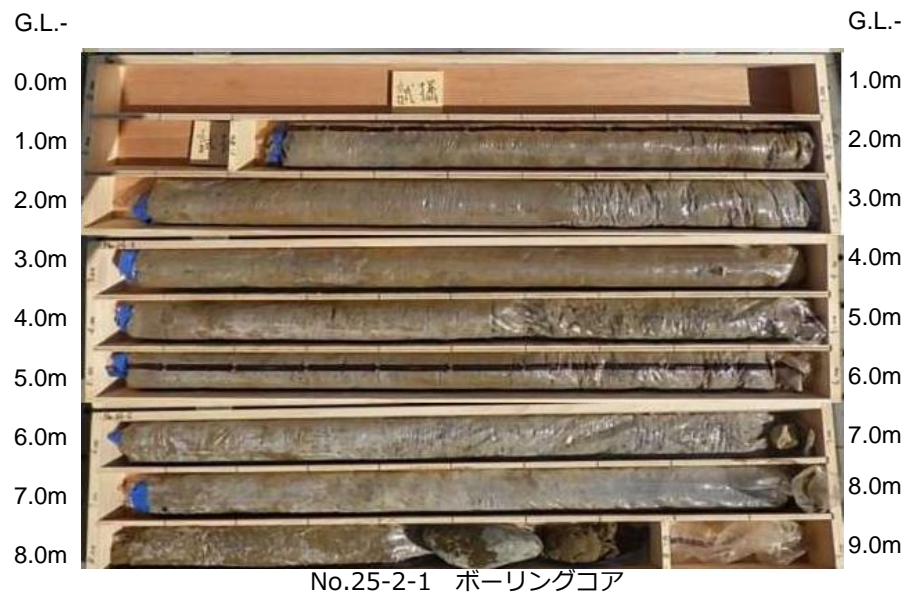
No.25-2-1調査結果

最大γ線量：0.0mSV/hr（ボーリング時、コア）、最大β線量0.0mSV/hr（コア）

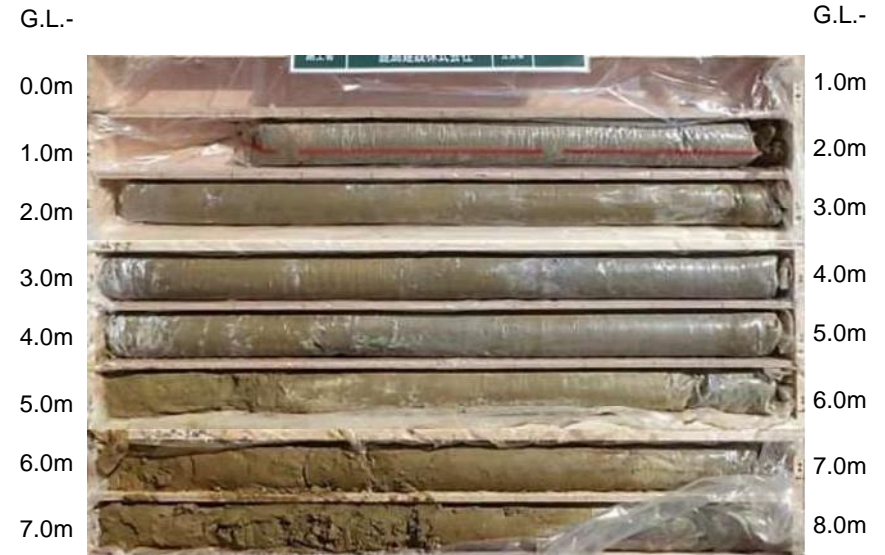
No.25-3-2調査結果

最大γ線量：0.025mSv/hr (コア)、0.01mSv/hr (ボーリング時)、最大β線量0.057mSv/hr (コア)

No.24-3-2 ボーリングコア

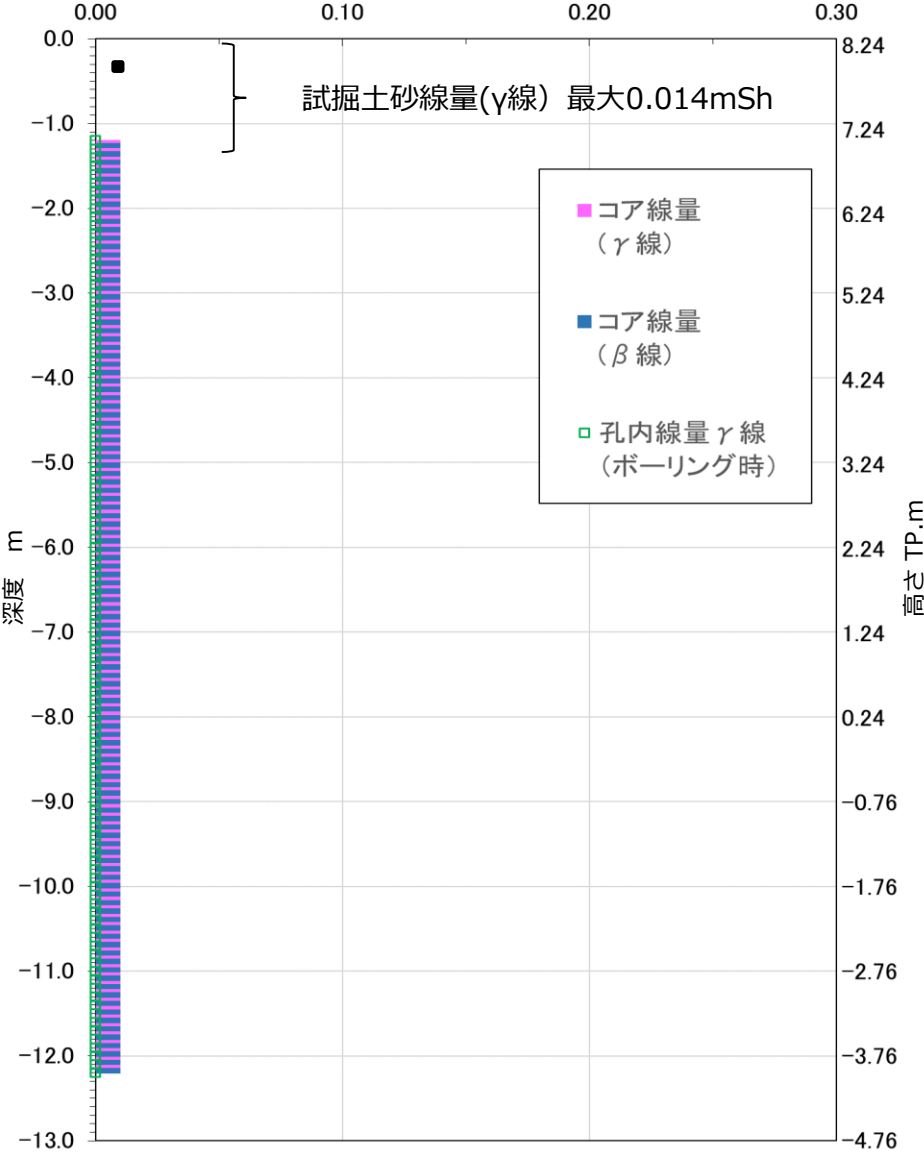
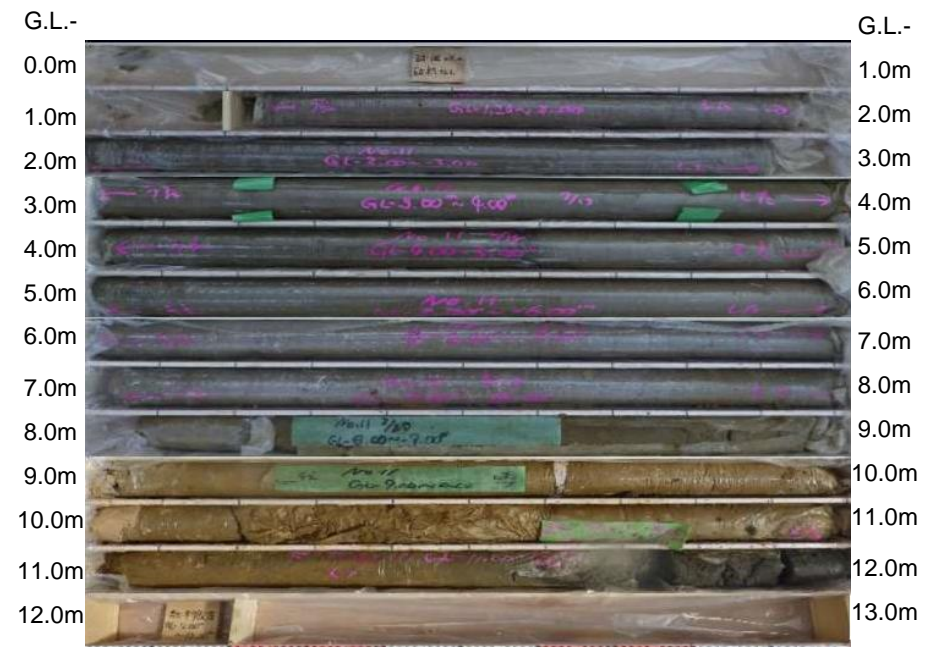
No.25-3-1調査結果 線量 mSv/h

■ 最大γ線量 : 0.0mSV/hr (ボーリング時、コア) 、最大β線量0.0mSV/hr (コア)

No.25-3-1 ボーリングコア

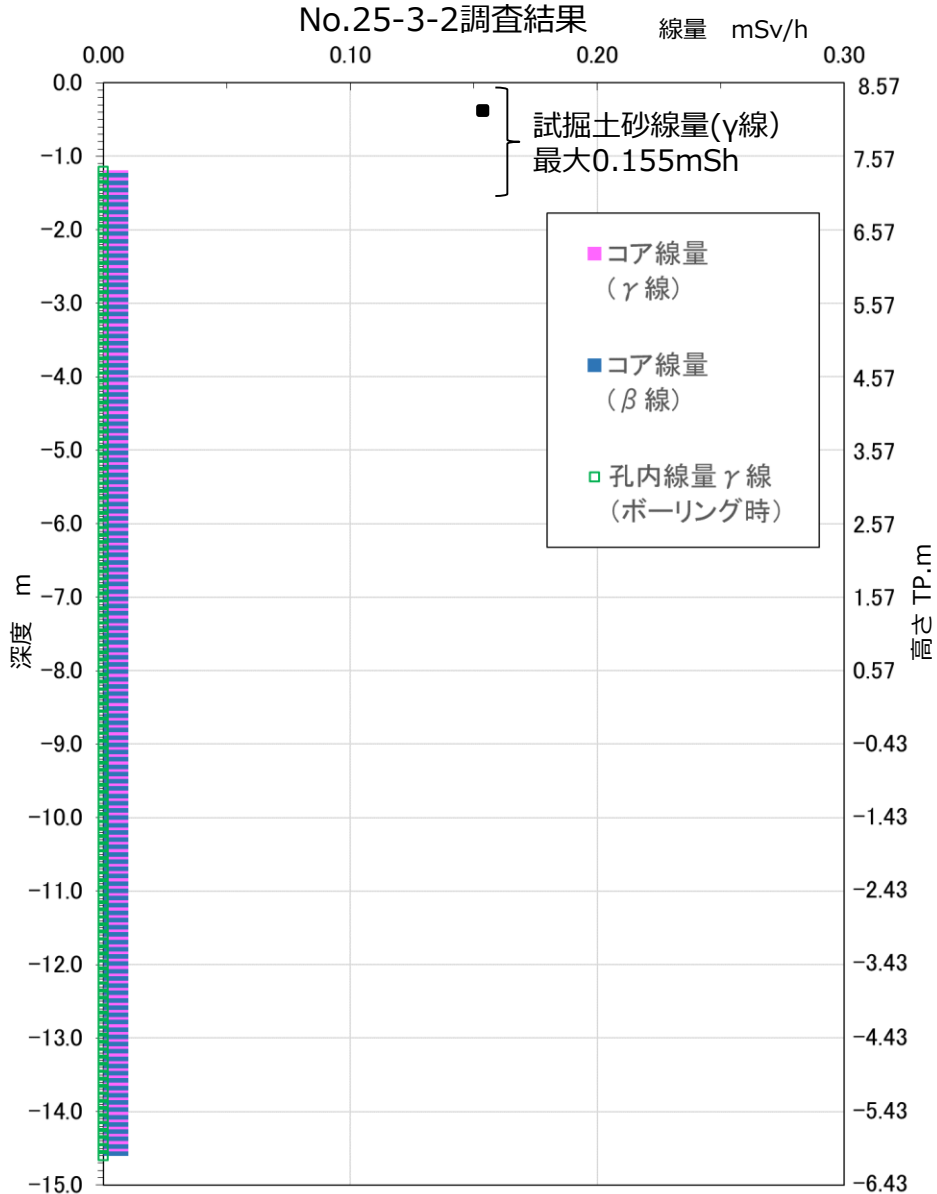
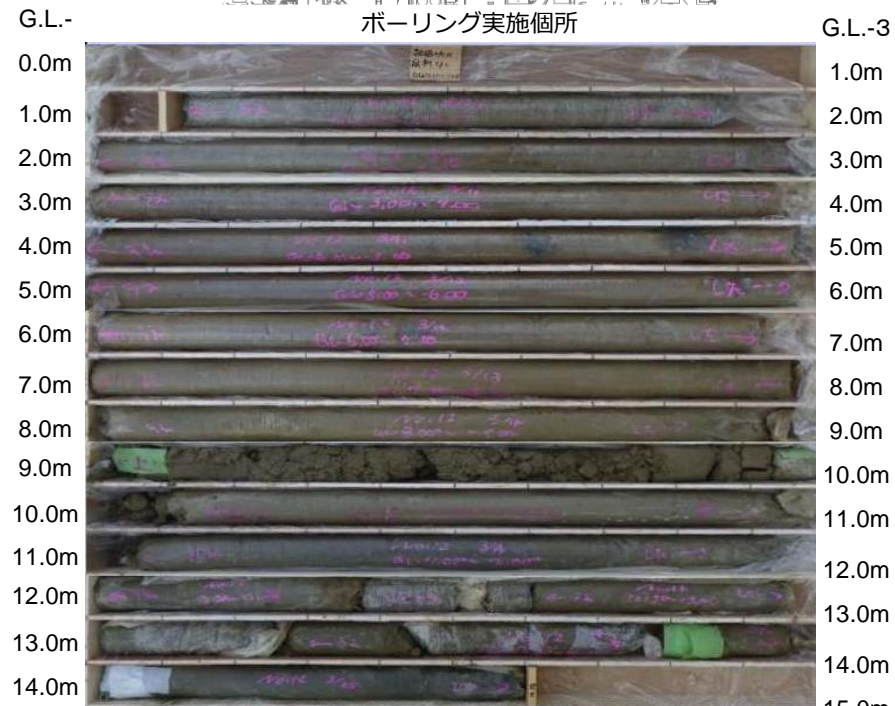
No.25-3-2調査結果

■ 最大γ線量：0.0mSV/hr（ボーリング時、コア）、最大β線量0.0mSV/hr（コア）

No.25-3-2 ボーリングコア

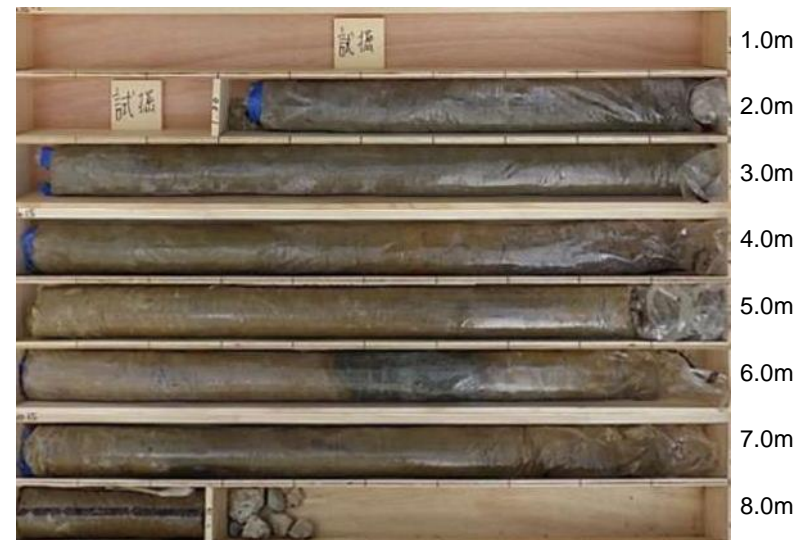
No.25-3-3調査結果

最大γ線量：0.0mSv/hr（コア）、0.015mSv/hr（ボーリング時）、最大β線量0.002mSv/hr（コア）

No.25-3-3 ボーリングコア

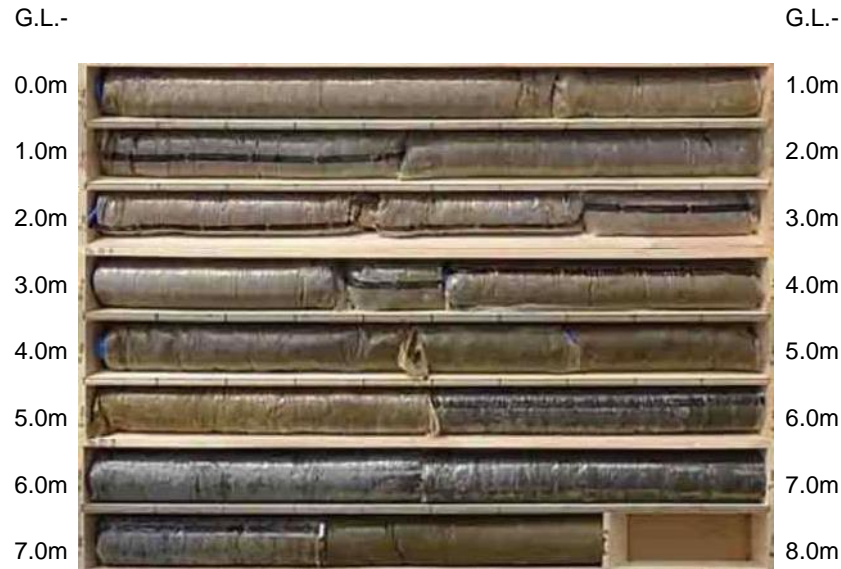
No.25-3-4調査結果

最大γ線量：0.0mSV/hr（コア）、0.067mSV/hr（ボーリング時）、最大β線量0.008mSV/hr（コア）

No.25-3-4 ボーリングコア
