汚染水抑制対策の現況について

2026 年5月26日

東京電力ホールディングス株式会社

1. 汚染水発生量と抑制対策の概況について

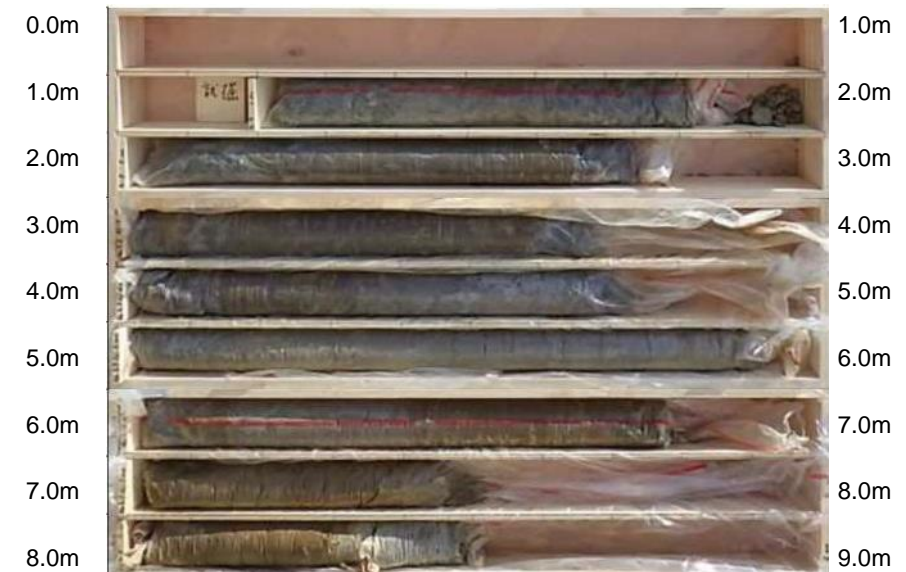
【参考】地中線量調査結果 Bor No.25-3-5

最大γ線量：0.003mSV/hr（コア）、0.4mSV/hr（ボーリング時）、最大β線量0.023mSV/hr（コア）

No.25-3-5 ボーリングコア

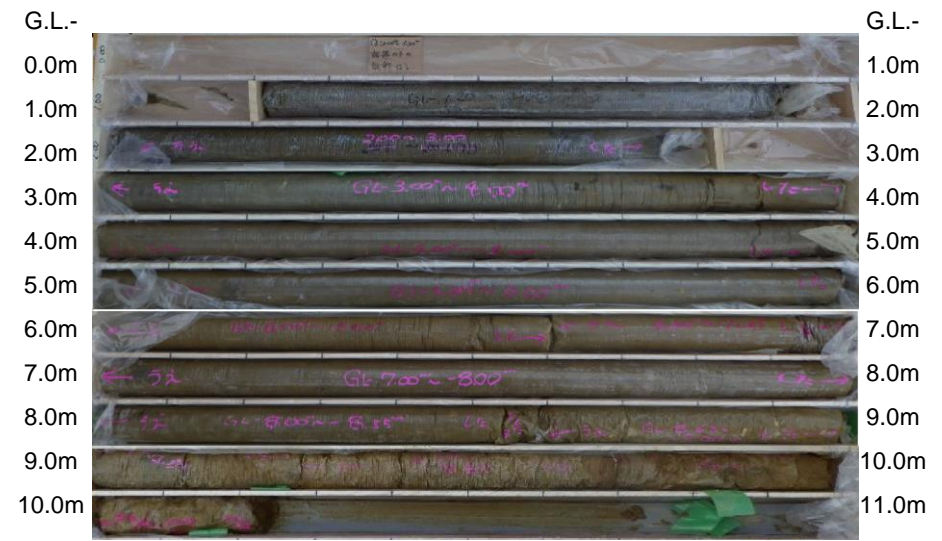
No.25-4-1調査結果

最大γ線量：0.0mSV/hr（ボーリング時、コア）、最大β線量0.0mSV/hr（コア）

No.25-4-1 ボーリングコア

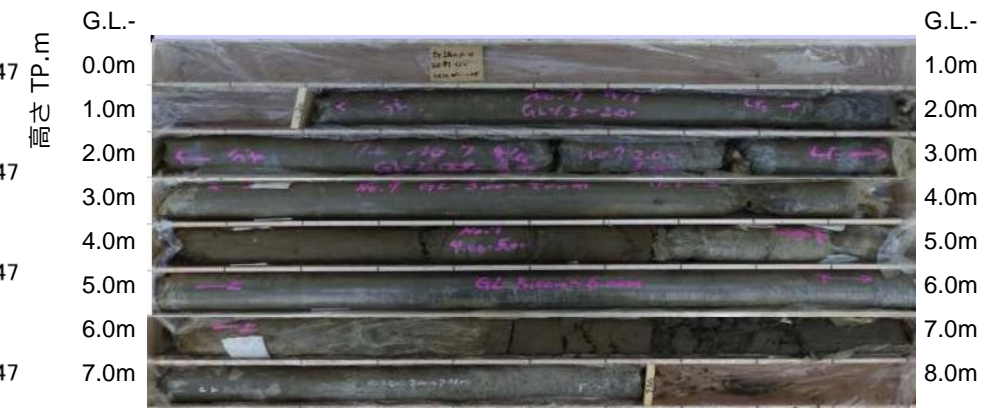
No.24-4-2調査結果

最大γ線量：0.0mSV/hr（ボーリング時、コア）、最大β線量0.0mSV/hr（コア）

No.25-4-2 ボーリングコア

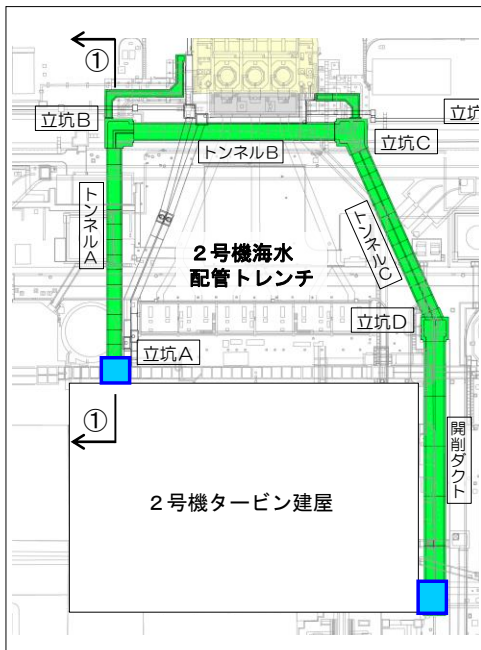
立坑A～トンネルA～立坑B 縦断図
(①-①断面)

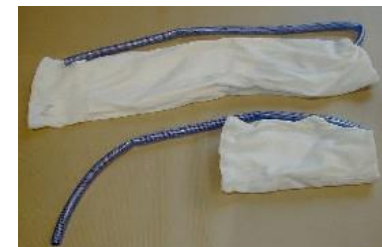
布製パッカー

パッカー材質：ナイロン製
凍結試験では、長さ約2m、直径300mmと
800mm程度
の2種類のパッカーをつないで使用

凍結管の側面に配置したパッカーの
内部にセメント系固化材を充填し、
間隙中の水を凍結させ、止水する

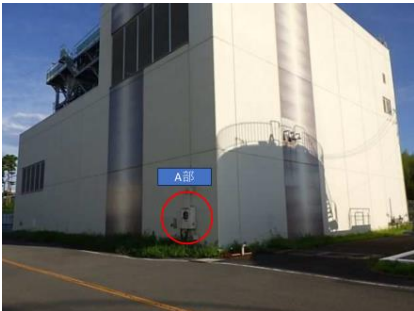
- 深部止水対策時の水位管理手法の試験施工は、当初、6号機T/B建屋北側にて計画したが、試験施工範囲における地上干渉物のリルート検討や埋設物の調査の結果、D/G室近傍にて実施する計画とした。
- 試験の施工手順の検討が完了し、今後試験箇所の埋設物調査を行い、2026年度から試験を実施する予定
- 並行して、埋設物調査の工法の適用についても、本試験計画に含めて実施する予定

✓ 建屋近傍を掘削していく際に、鋼管矢板等の土留めの設置が必要となるが、このときに地下水位が滞留水位よりも低下しないことを確認する事を目的とする

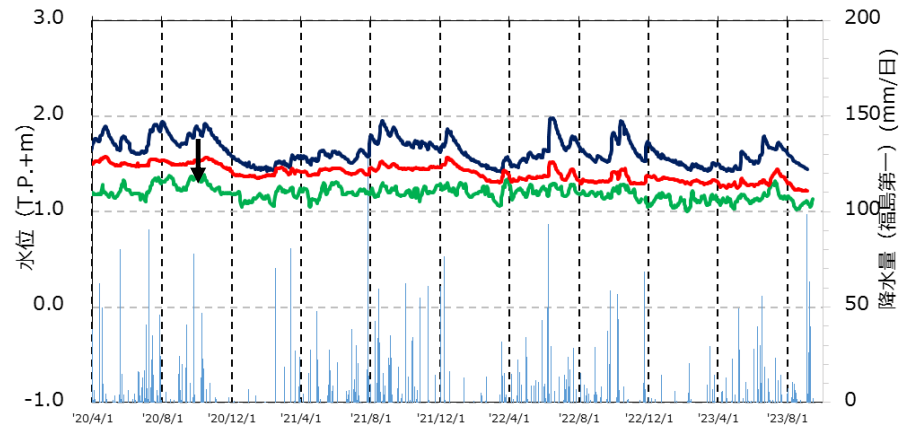
T.P.2.5m盤周辺:水位経時変化 (2020.4.1~)

WPで地下水を汲み上げることで、周辺の地下水位よりも低く、ウエルAの水位を管理している。
T.P.2.5m盤はフェーシングが完了しているため降雨による水位上昇は抑制されている。

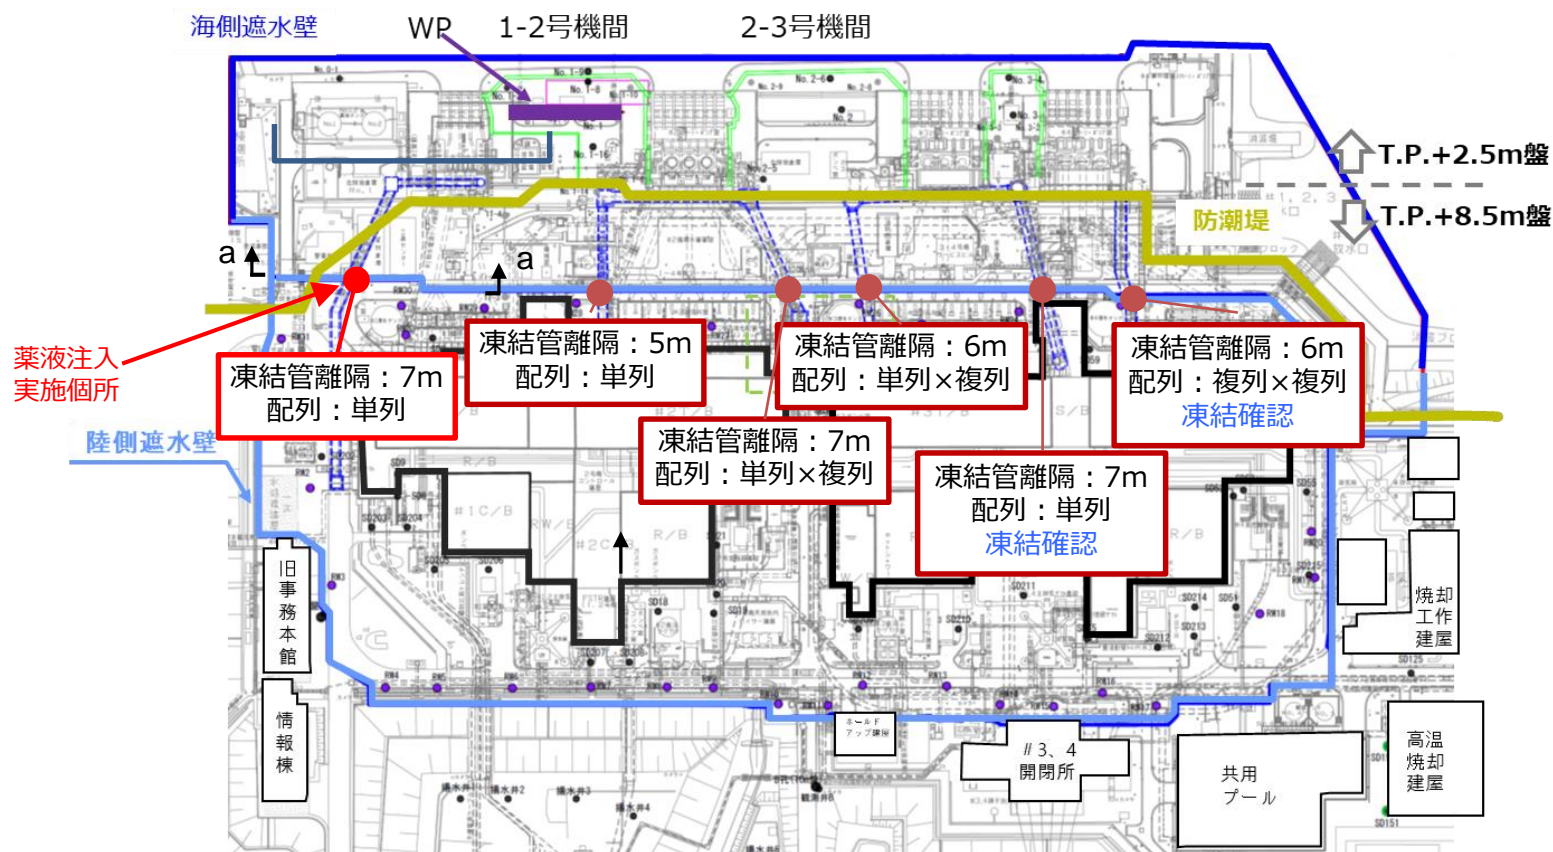
- 2.5m盤のWP（ウェルポイント） 短期的な抑制対策として、海水配管トレンチ底部周辺で凍結管間隔が最も離隔が大きい1号機海水配管トレンチと陸側遮水壁周辺について薬液注入などで流動抑制を試験的に行う予定である。
- 今後、周辺廃炉工事（1号機がれき撤去工事）などと実施時期を調整していく。
