福島県
シェッド・シェルター
長寿命化修繕計画
(個別施設計画)

令和2年3月
福島県 土木部 道路管理課

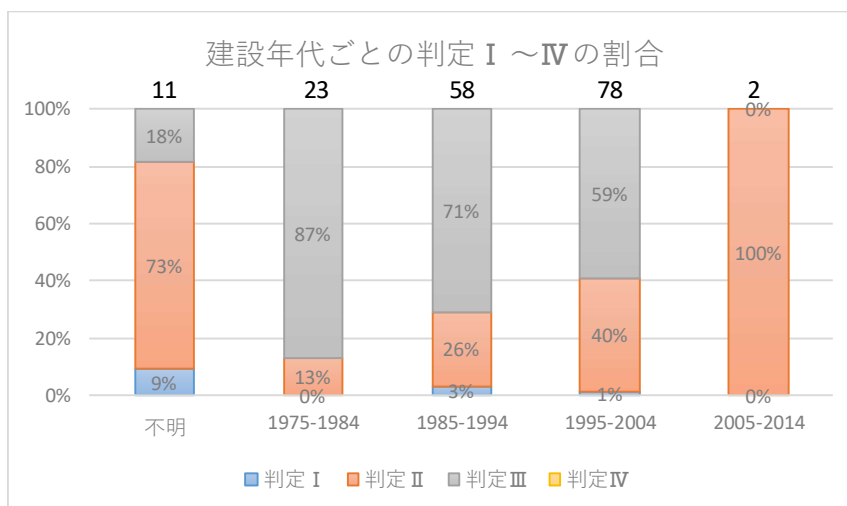
図 2-7 H26～H30 シェッド・シェルター点検結果

平成26年～平成30年の1巡目点検結果(判定区分)を図2-7に示す。

全体としては、判定区分Ⅳが0%、判定区分Ⅲが64%、判定区分Ⅱが34%、判定区分Ⅰが2%であり、建設年別では、不明箇所を除き、建設年が古いほど判定区分Ⅲが多い状況であった。

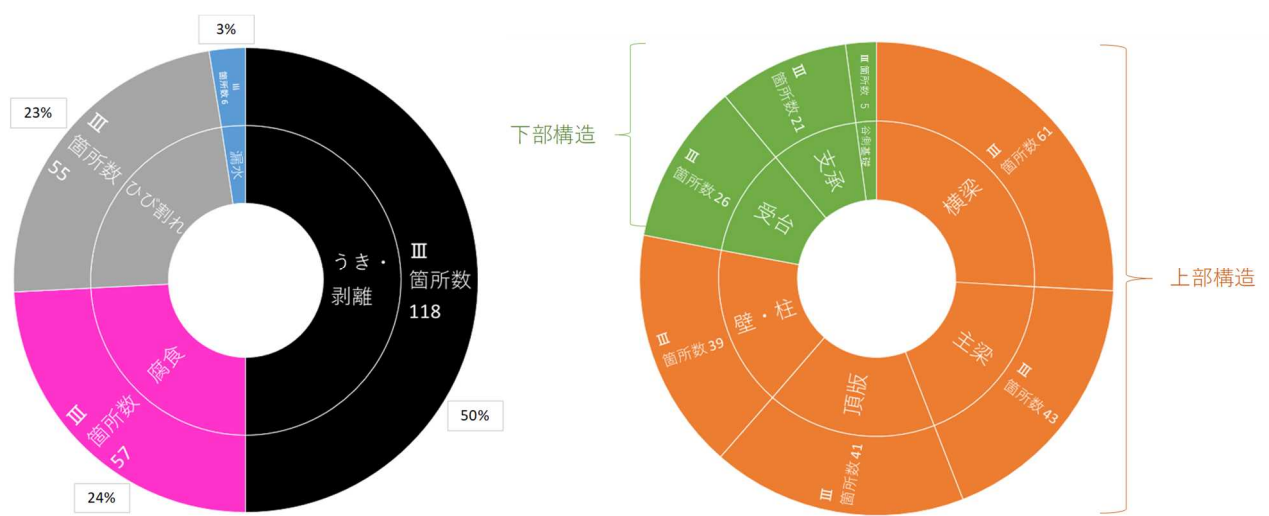
図 2-8 県内シェッド・シェルターにおける変状要因の内訳

平成26年～平成30年の1巡目点検結果より、点検対象172箇所において、判定区分Ⅲとなった箇所の変状原因および変状箇所について、整理した結果を図2-8に示す。

変状箇所としては、横梁、主梁等の上部構造が全体の3/4以上を占めており、とくに屋根部材周辺の劣化が多いことがわかる。同箇所は雪・雨・落石等からの影響を直接受けやすく、維持管理上これらの影響は避けられないことから、定期的な修繕が必要と考えられる。

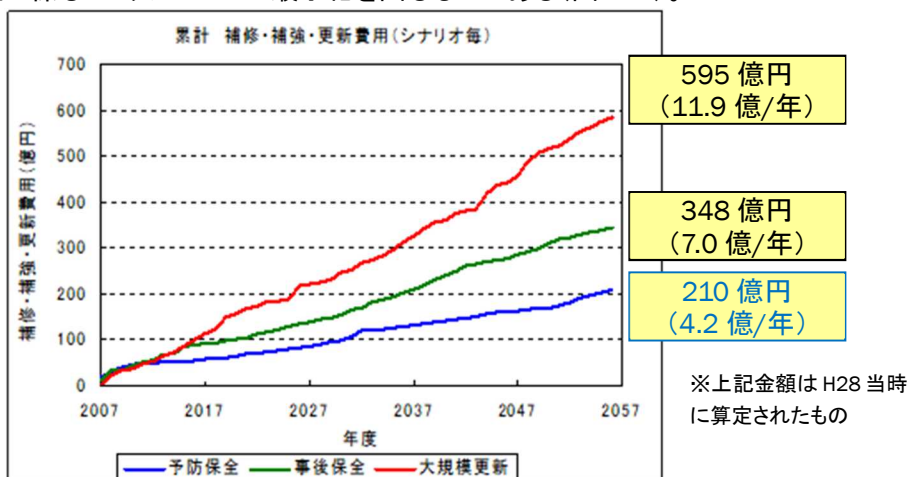
図 3-1 補修・補強・更新費用の累計

福島県のシェッド・シェルター維持管理においては、LCC の観点から「予防保全」を採用している。シェッド・シェルターは降雨や降雪により常に浸食作用を受けており、損傷状況によって補修工法・費用が異なることから、損傷の小さいうちに予防保全的な措置を行うことで、維持管理に係るトータルコストの最小化を図るものである(図 3-1)。

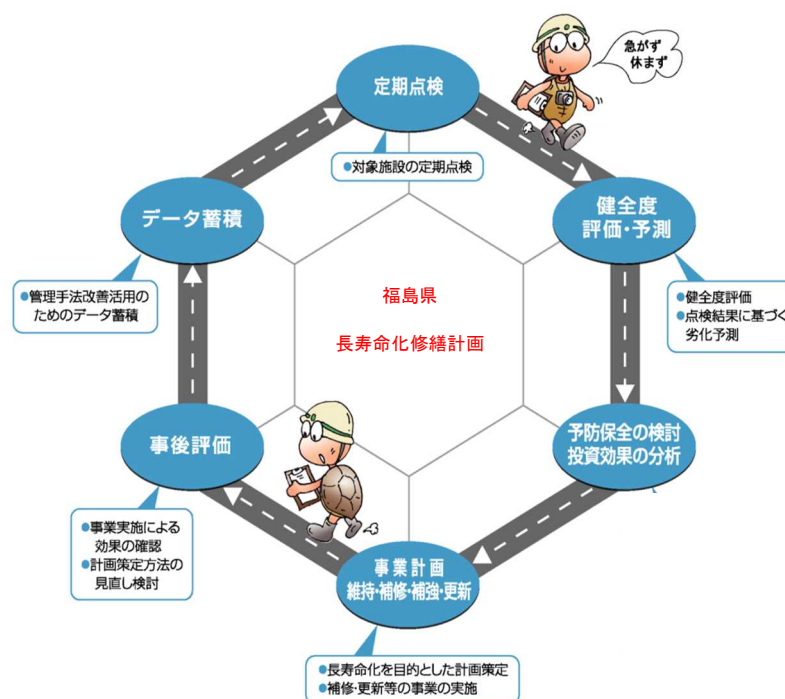
図 4-1 福島県長寿命化修繕計画の流れ

今後も図4-1に示すように点検・修繕を繰り返し、安全で快適なシェッド・シェルター利用環境の維持を図る必要がある。このため、令和元年～令和5年の2巡目法点検完了後には、本計画を見直し、修繕マネジメントを最適化していくものとする。
