**福島県**  
**横断歩道橋・門型標識・**  
**大型カルバート**  
**長寿命化修繕計画**  
**(個別施設計画)**

**令和2年3月**  
**福島県 土木部 道路管理課**

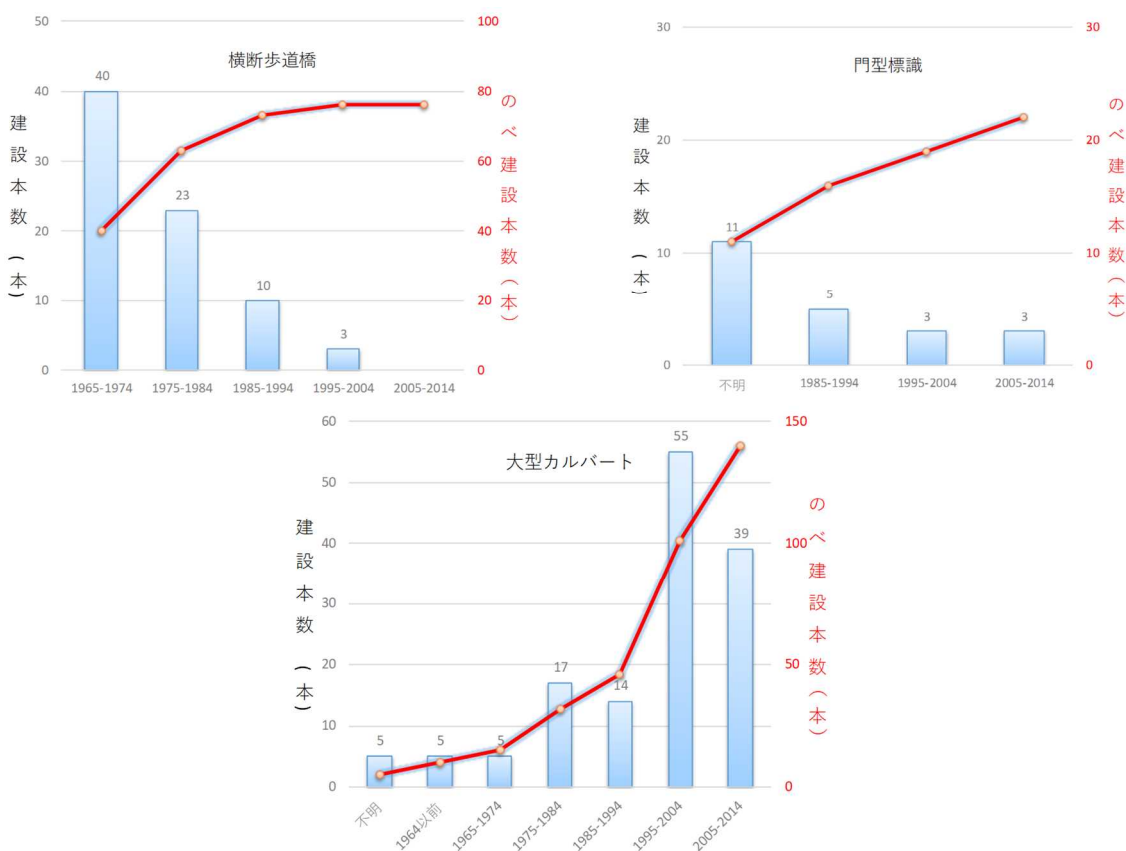
図 2-1 福島県管理の横断歩道橋・門型標識・大型カルバート数の推移

福島県が管理する横断歩道橋・門型標識・大型カルバート建設本数の推移を図 2-1 に示す。

大型カルバートについては、平成 31 年 3 月現在で 140 箇所あり、建設本数は 1995 年から 2014 年の 20 年間で多く、全体の約6割がこの間に建設されている。

門型標識については、平成 31 年 3 月現在で 22 箇所建設されている。

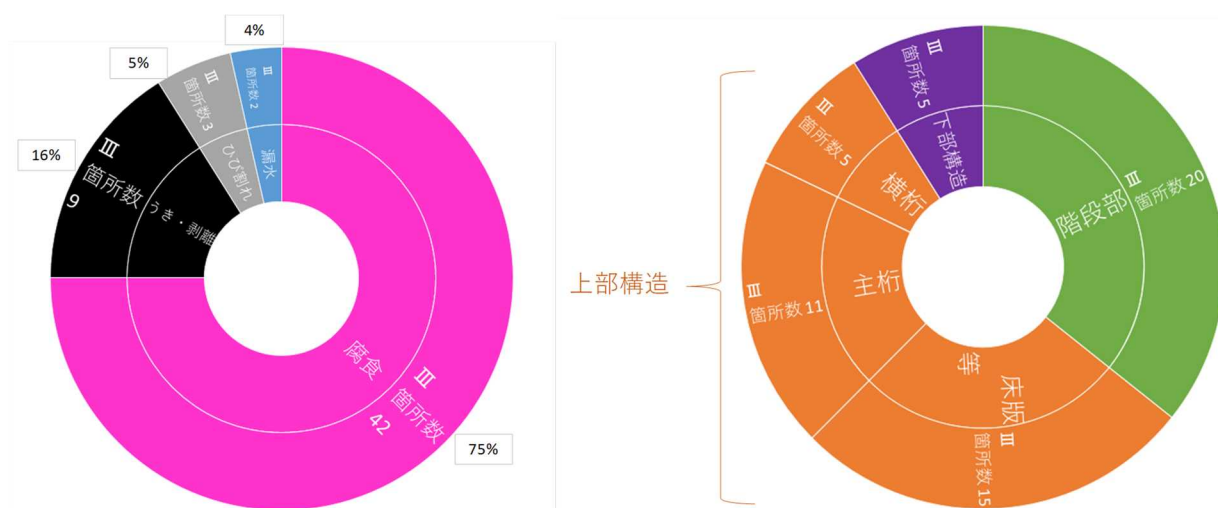
図 2-12 横断歩道橋における変状要因の内訳

平成26年～平成30年の1巡目点検結果より、点検対象76箇所において、判定区分Ⅲとなった箇所の変状原因および変状箇所について、整理した結果を図2-12に示す。

変状箇所としては、床板、主桁、横桁の「上部構造」が全体の1/2を占めており、次に「階段部」が多い状況であった。これらの箇所は降雨や利用者等からの影響を直接受けやすく、維持管理上これらの影響は避けられないことから、定期的な修繕が必要と考えられる。

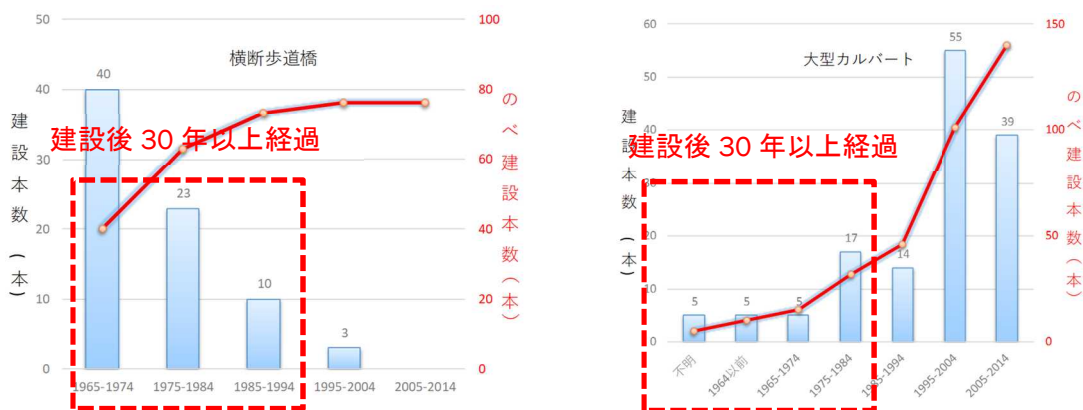
図 2-16 建設後 30 年以上経過した横断歩道橋・大型カルバート数

平成 31 年 3 月現在、建設から 30 年を経過した横断歩道橋は 66 箇所、大型カルバートは 34 箇所あり、とくに横断歩道橋では全体の 8 割の数におよぶ。今後、大型カルバートでは建設から 30 年経過の施設が増えることから、修繕にかかる全体費用は増加の見込みである。
