福島県
横断歩道橋・門型標識・
大型カルバート
長寿命化修繕計画
(個別施設計画)

令和3年8月
福島県 土木部 道路管理課

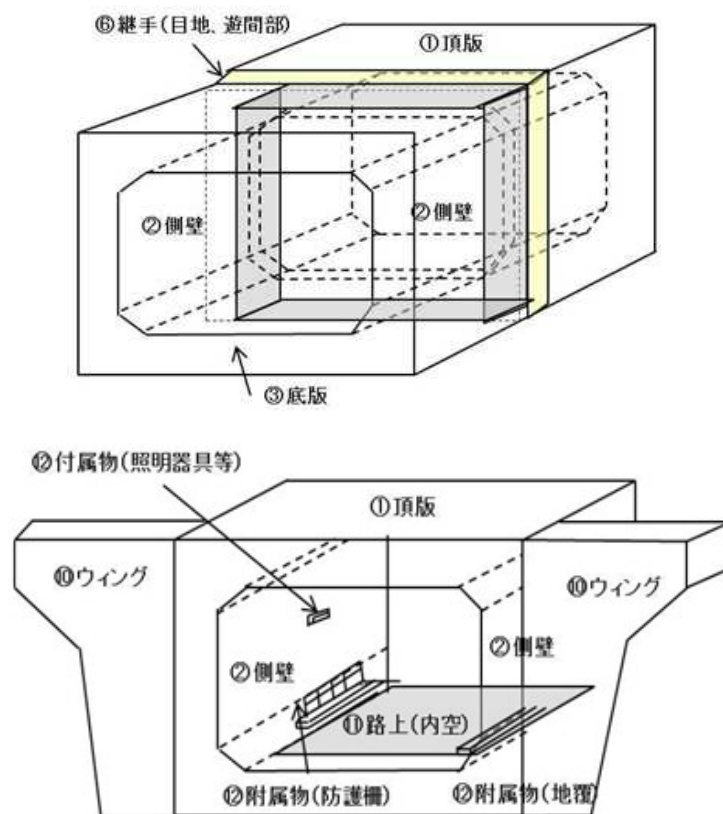
図 2-8 大型カルバートの構造部材

大型カルバートを部材ごとに区分すると、本体、継手、ウイングに大別される。図 2-8 に代表的な構造部材を示す。

■ ボックスカルバートの構造例

■ 門型カルバートの構造例

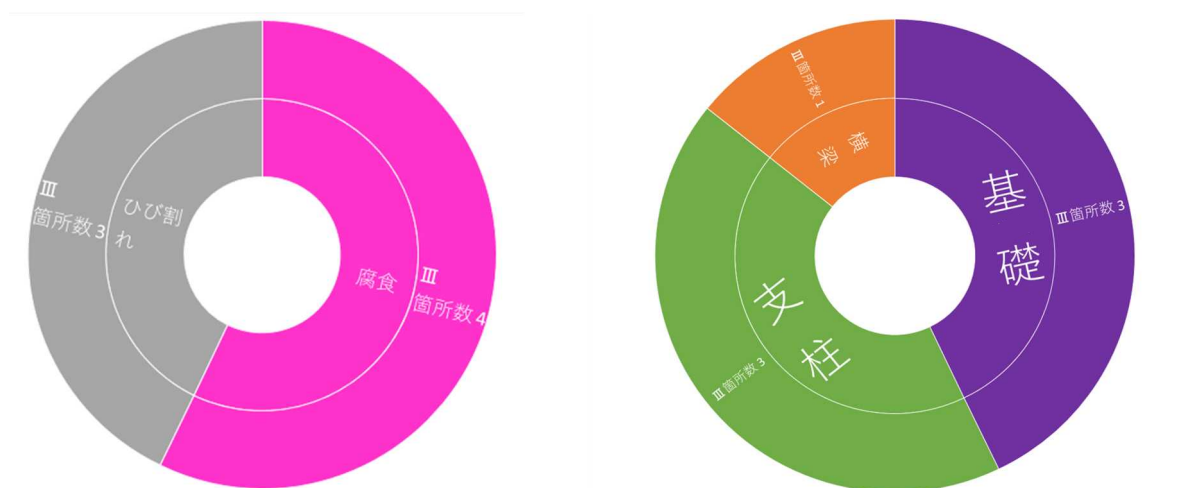
図 2-13 門型標識における変状要因の内訳

平成26年～平成30年の1巡目点検結果より、点検対象22箇所において、判定区分Ⅲとなった箇所の変状原因および変状箇所について、整理した結果を図2-13に示す。

判定区分Ⅲの変状箇所は、基礎、支柱、横張に見られた。判定区分Ⅲは全体の9%と少ないものの、横張など部材の落下により道路利用者に被害を及ぼす恐れのある箇所については、早期の修繕が必要である。なお、基礎固定部の座金にゆるみがあり判定区分Ⅳとなった1箇所については、修繕済みである。
