本日（8/27）午前0時17分～0時25分にかけて、K排水路の雨水が集中的な降雨の影響※で、堰の下流側に排水されている状況を確認。

K排水路から港湾内に繋がるC排水路へのポンプ移送

港湾内での排水管理(K排水路の付替案)

実施状況(K排水路の付替)

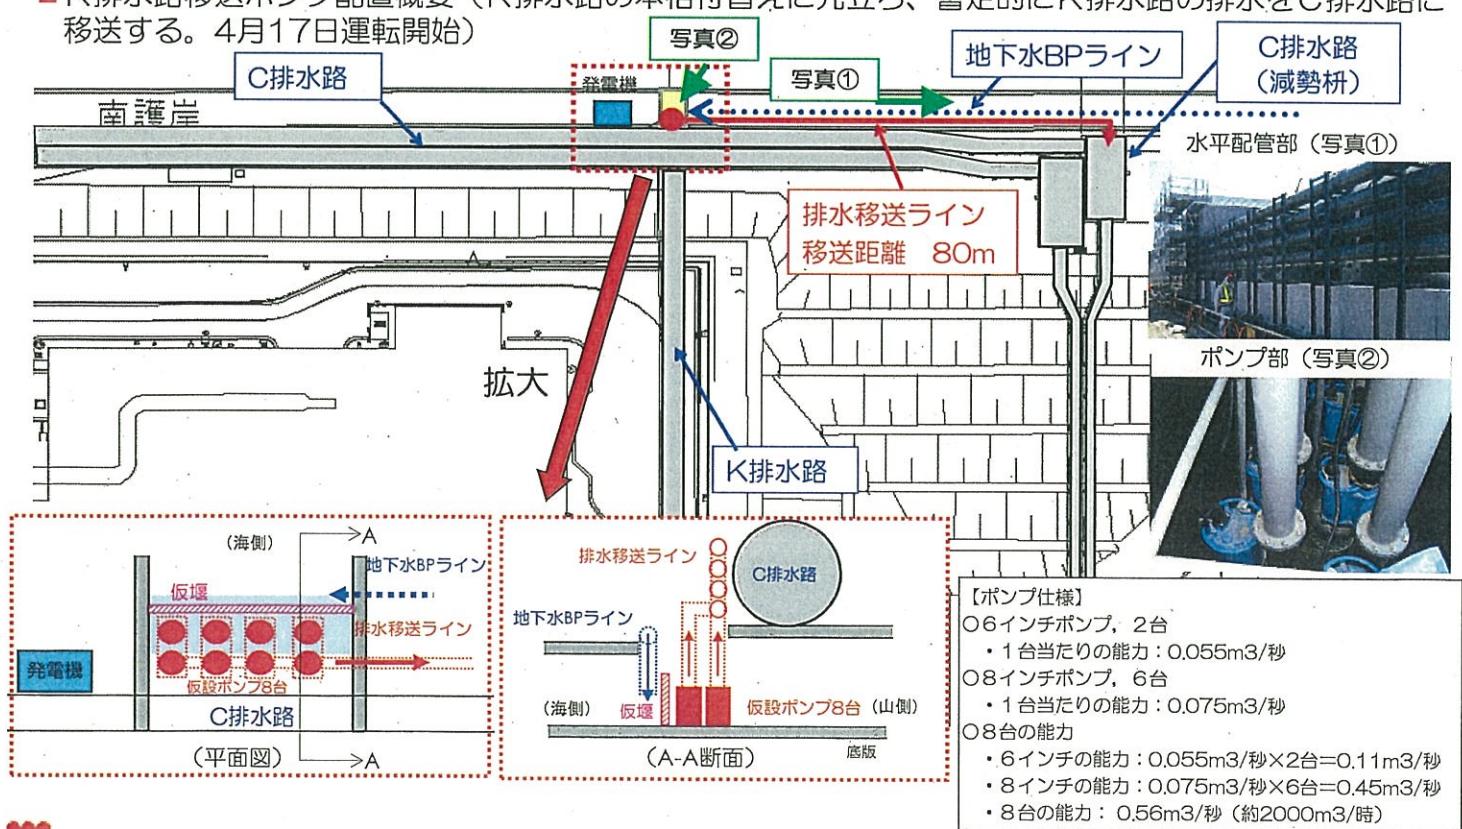
■ K排水路移送ポンプ配置概要（K排水路の本格付替えに先立ち、暫定的にK排水路の排水をC排水路に移送する。4月17日運転開始）

- なお、K排水路の排水をC排水路に移送するポンプ8台については正常に稼働（全8台稼働）

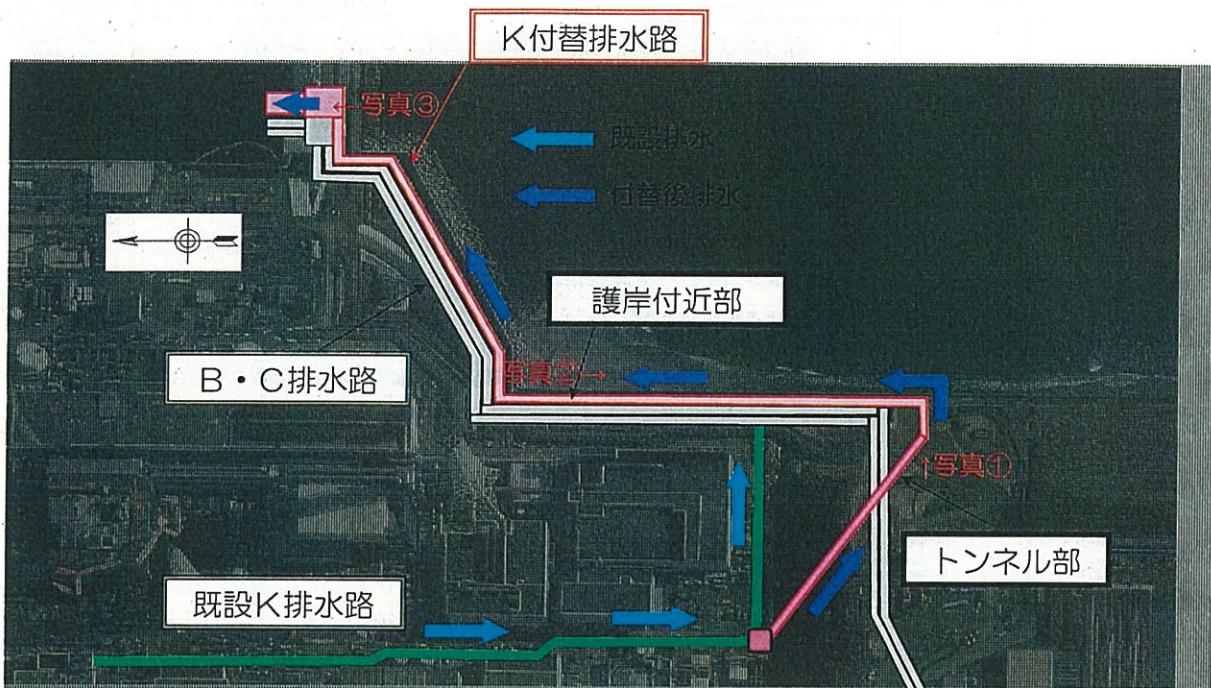
- 5月22日より工事を開始。K排水路を港湾内へ2015年度内に付替工事完了予定。
- 現在、排水路基礎床版等を構築中。トンネル部は9月中旬より掘進予定。
- 工程確保のため昼夜作業を実施中。

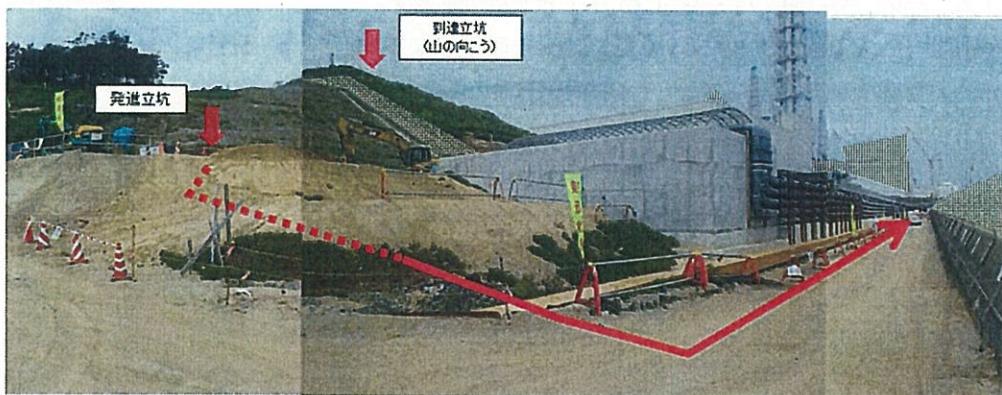
写真 K排水路南護岸部 排水路ルートイメージ

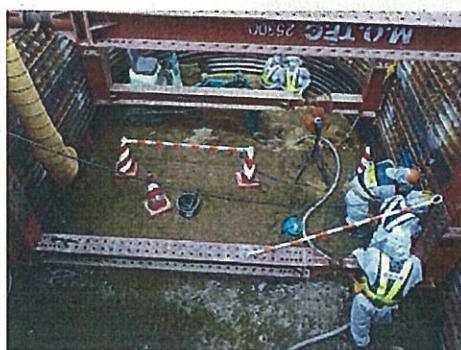
写真① 発進立坑部 ライナー組立・掘削工

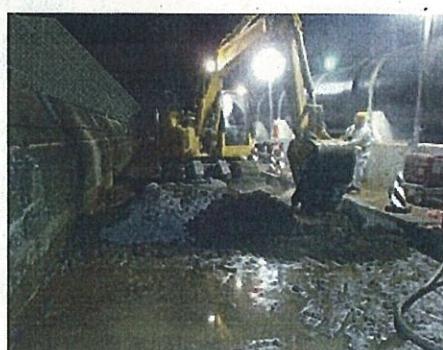
写真② 南護岸部 地盤改良工

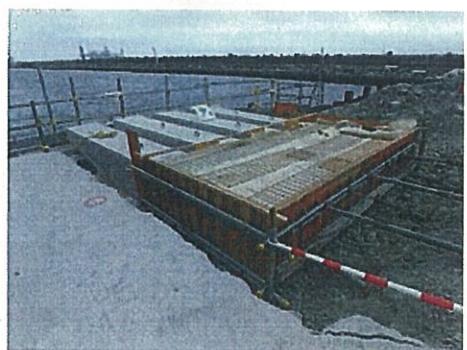
写真③ 放流口部 放流口開渠基礎構築

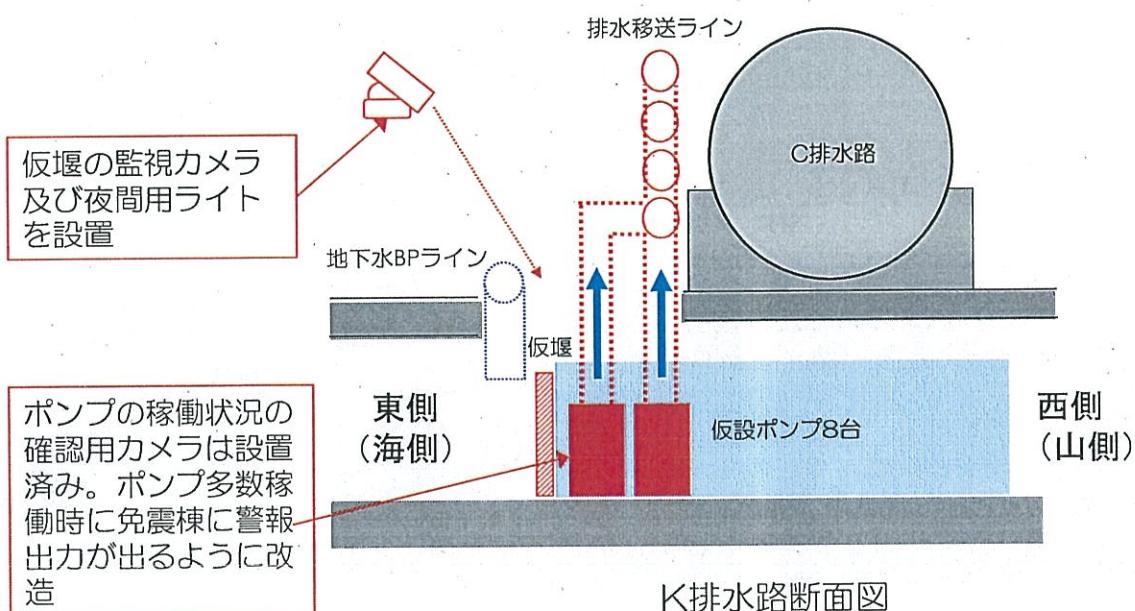
WebカメラによるK排水路排水口の監視について

- 仮堰監視用カメラ及び照明の設置（8月6日設置済）
- ポンプ多数稼働時に免震棟に表示が出るよう設備を改造（9月中予定）
- 免震棟にてポンプ稼働状況を確認（1時間毎）
