粘り強い海岸堤防 ~まちを守る~

漁港の復旧 ～相双の復興は港から～

請戸漁港の復旧計画

福島県相馬港湾建設事務所

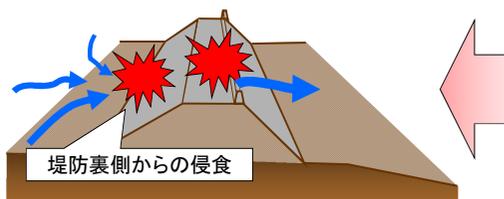
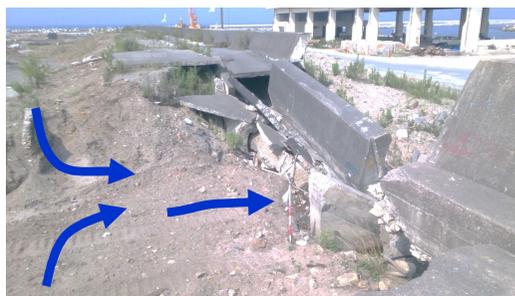
津波による堤防崩壊のプロセス (引き波の集中による堤防崩壊)

引き波時に低い場所に流れが集中

東日本大震災の津波では、現在の堤防を乗り越え堤防の裏側を洗掘し、引き波時に洗掘部(周囲より低い場所)に流れが集まり、堤防の裏側から崩壊したものと考えられる

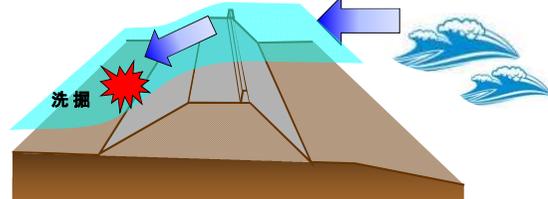
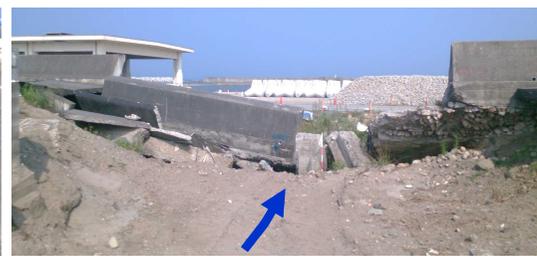
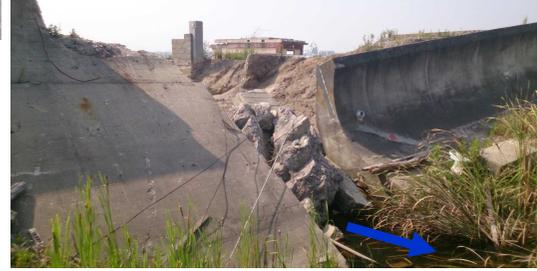
堤防越波による堤防裏側の洗掘

津波による堤防崩壊のプロセス (越波と引き波による全面崩壊)

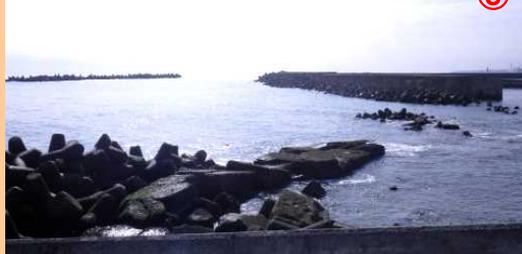
防波堤の流出

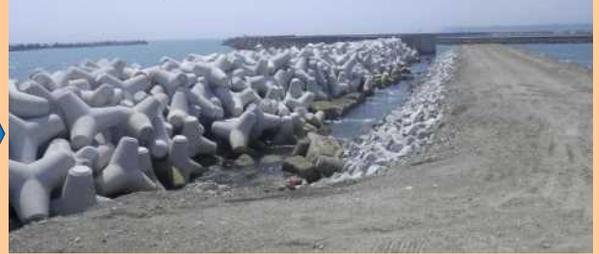
消波工の復旧

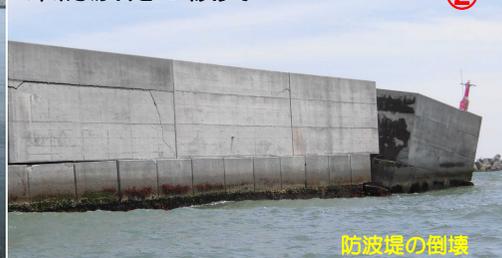
東防波堤の被災
