# 基礎調査結果の公表

様式-1(急)  
土砂災害警戒区域・土砂災害特別警戒区域  
位置図

自然現象の種類	急傾斜地の崩壊
箇所番号	0382-2
箇所名	田子屋-2
所在地	福島県田村市大越町下大越字田子屋

様式-2(急)  
土砂災害警戒区域・土砂災害特別警戒区域  
区域図(その1)

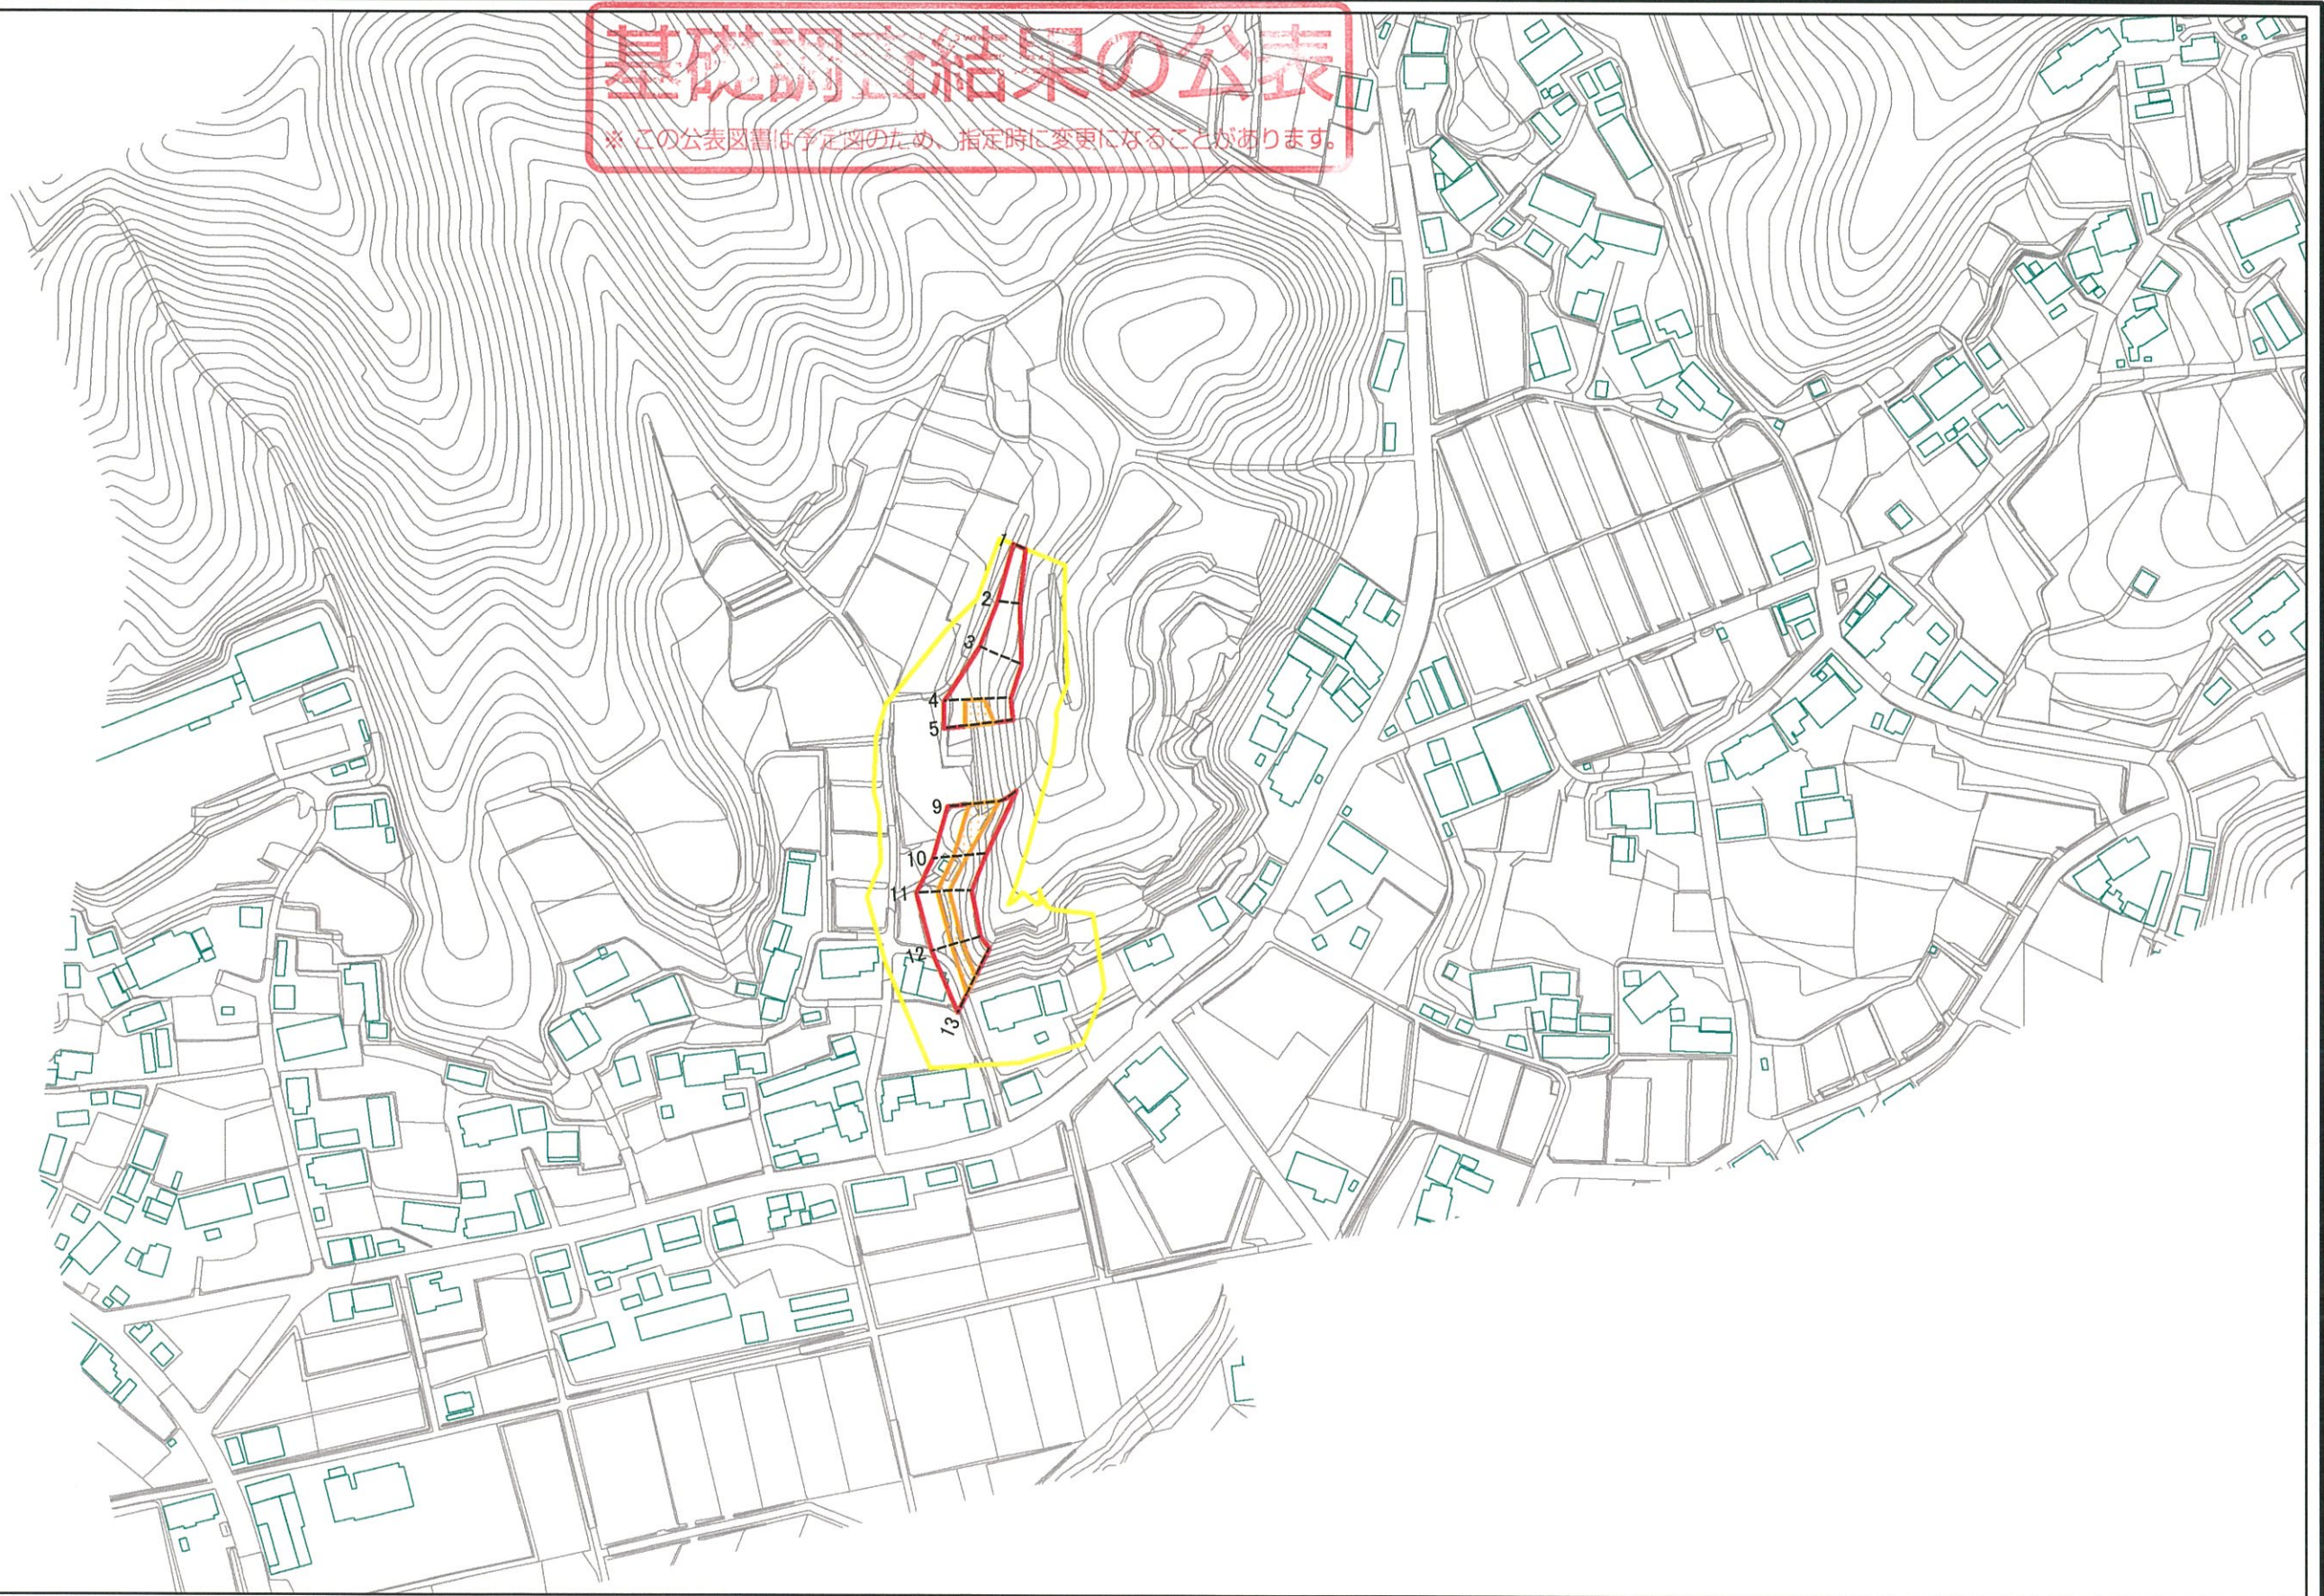
土砂災害警戒区域  
(土砂災害防止法施行令第2条の基準に該当する区域)

土砂災害特別警戒区域  
(土砂災害防止法施行令第3条の基準に該当する区域)

斜面の崩壊による土石等の衝撃力が100kN/m<sup>2</sup>を超える区域

斜面の崩壊による土石等の堆積の高さが3mを超える区域
