平成28年度 福島県優良農林水産土木工事表彰

部門	工事写真	事業名・地区名／工事場所／工事概要／会社名
水路部門	 	<p>経営体育成基盤整備事業 経沢（へざわ）地区 会津若松市湊町大字平湯 地内 支線排水路工 L=774m マルト建設株式会社 代表取締役 上野清範</p> <p>本工事は、猪苗代湖西側に位置する支線排水路の工事である。施工区間は軟弱地盤であることから、水路等の不等沈下を防止するため、水路の基礎としてボックスカルバートの基礎になる基礎砕石を土布シートで巻き込んだマットレス工法を提案するなど現場に対応した施工を行ったこと、また、施工箇所の上流に簡易水位計を設置し安全対策を図ったことは、高く評価できる。</p> <p>さらに、基盤整地や表土整地にGPS搭載のブルドーザを活用し均平を向上させたこと、コンクリート養生では、エアークッションシートを活用し品質の向上に努めた点も評価に値する。きめ細やかな施工により、美観も優れており、出来形・出来ばえ共に優秀である。</p>
農道部門	 	<p>広域営農団地農道整備事業 いわき地区 いわき市四倉町玉山 地内 道路改良工 L=68.8m 株式会社鈴民建設 代表取締役 鈴木 一幸</p> <p>本工事は、農道舗装工事と県道交差点部分の改良工事である。通行量の多い県道の改良工事があり、電柱の移設、別件の橋梁工事における桁や架設機械の運搬等に当たっての調整が必要であるなど、通行者へ配慮して計画的な施工に努めたこと、また、夜間に反射する工事用看板や区画線施工までの間にテープ式の仮区画線の設置を行い安全対策を徹底したことは高く評価できる。</p> <p>さらに昼間は県道の片側交互通行を確保しながら工事を行うとともに、夜間の交通開放を行う施工条件の中、丁寧に仕上げている美観にも優れ、出来形・出来ばえ共に優秀である。</p>
ほ場整備部門	 	<p>復興再生基盤整備事業 堀之内（ほりのうち）地区 郡山市喜久田町堀之内 地内 区画整理工 A=3.5ha 昭和建設工業株式会社 代表取締役社長 滝田 幸生</p> <p>本工事は、未整備の農地を除染と一体的に整備する区画整理工事である。</p> <p>工事区域には、蛇行縦断する準用河川や高圧鉄があり、また、除染と一体となったほ場整備としての試験施工も兼ね備えた中で、表土戻しまでの暫定仕上げにもかかわらず、平坦性の高い水田整備を行った点は高く評価できる。</p> <p>また、基盤整地では、レーザー装着の重機を使用するとともに、ブルドーザの排土板に鉄骨を装着し、均平度向上・凸凹解消に向けた工夫を行い、また、用水路側から排水路側への勾配も確保した点も評価に値する。</p> <p>きめ細やかな施工により、美観も優れており、出来形・出来ばえ共に優秀である。</p>

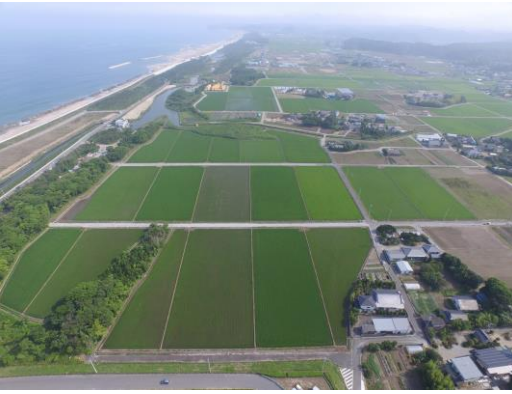
<p>復興基盤総合整備事業 夏井（なつい）地区 いわき市平下大越 地内 区画整理工 A=41.3ha 富士工業株式会社 代表取締役 猪狩 恭典</p> <p>本工事は、海岸部の農地を整備する区画整理工事である。 工事区域は、東日本大震災で地盤が約50cm沈下し、現況標高が0.3m～2.2mと低く満潮時や降雨時には地区内排水が大変困難で地下水位も高い状況にあったが、提案のあったブロック単位のポンプ排水の結果、表土剥ぎから表土整地までの一連の作業性が向上し、平坦性の高い水田整備や畑地整備を行った点は高く評価できる。 また、基盤や表土の整地では、フルオートレーザー付きブルドーザーを使用し、平坦性の確保に努めるとともに、畦畔等の築立では法勾配確保のため、バックホウ法バケット部にペットボトルを活用した簡易勾配定規を取り付け、安定的な勾配確保を実現した点も評価に値する。 きめ細やかな施工により、美観も優れており、出来形・出来ばえ共に優秀である。</p>
治山部門

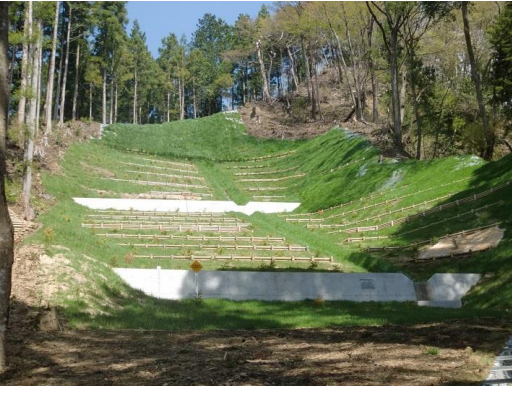
<p>復旧治山事業 豊山（とよやま）地区 東白川郡棚倉町大字流 地内 山腹工 A=0.12ha、流路工 L=19.8m、谷止工 N=1基 株式会社田村組 代表取締役 小国 政文</p> <p>本工事は、施工箇所が3箇所に分かれ、谷止工、流路工、山腹工と工種も多岐にわたる治山工事である。 仮設道路をそれぞれの箇所で敷設してからの本体工事着手となるので、施工手順や資材搬入手順など、計画的に施工を行った点は高く評価できる。 また、谷止工の型枠施工における間伐材の加工や施工足場の設置方法を独自に工夫していること、山腹工の法切りのすり付けや丸太筋工の施工を現況地山に合わせて行った点も評価に値する。 コンクリートの表面も丁寧に仕上げられており美観にも優れ、出来形・出来ばえ共に優秀である。</p>
治山部門

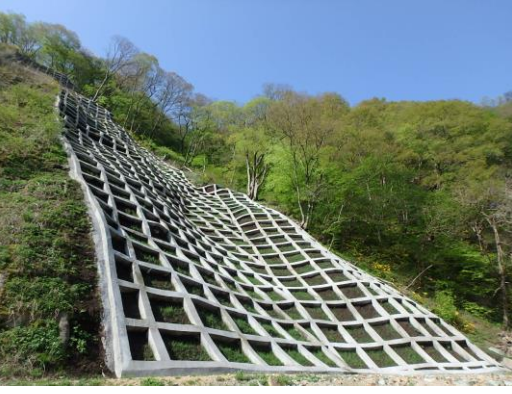
<p>復旧治山事業 上八平（うわだいら）地区 南会津郡下郷町大字小沼崎 地内 山腹工 A=0.33ha 会津法面株式会社 代表取締役 馬場 洋平</p> <p>本工事は、大規模に崩落した山腹斜面を現場打法枠工で復旧した工事である。 斜面は急峻で亀裂の入った岩が露出し、小規模な落石がある危険な状況で、直下には老朽化した町道のスノーシェッドがある現場条件の中、現場状況を常時監視するためのネットワークカメラを設置し、異常時には下郷町にも情報提供できるように調整し、町道利用者の安全確保を行った点は高く評価できる。 また、施工に当たっては、スノーシェッドに土砂が滞留しないよう設計のモノレールに加えベルトコンベアーを設置し効率化を図り、土砂搬出のコンパネシュートにネットをかぶせ土砂の飛散を防止し道路脇の電力線や光ケーブルを保護養生した点も評価に値する。 モルタルの吹付施工の工夫により、ひび割れもなく丁寧に仕上げられており美観にも優れ、出来形・出来ばえ共に優秀である。</p>
