基礎調査結果の公表

様式-1(急)
土砂災害警戒区域・土砂災害特別警戒区域
位置図

自然現象の種類	急傾斜地の崩壊
箇所番号	843
箇所名	寺畑
所在地	福島県田村市滝根町菅谷字寺畑

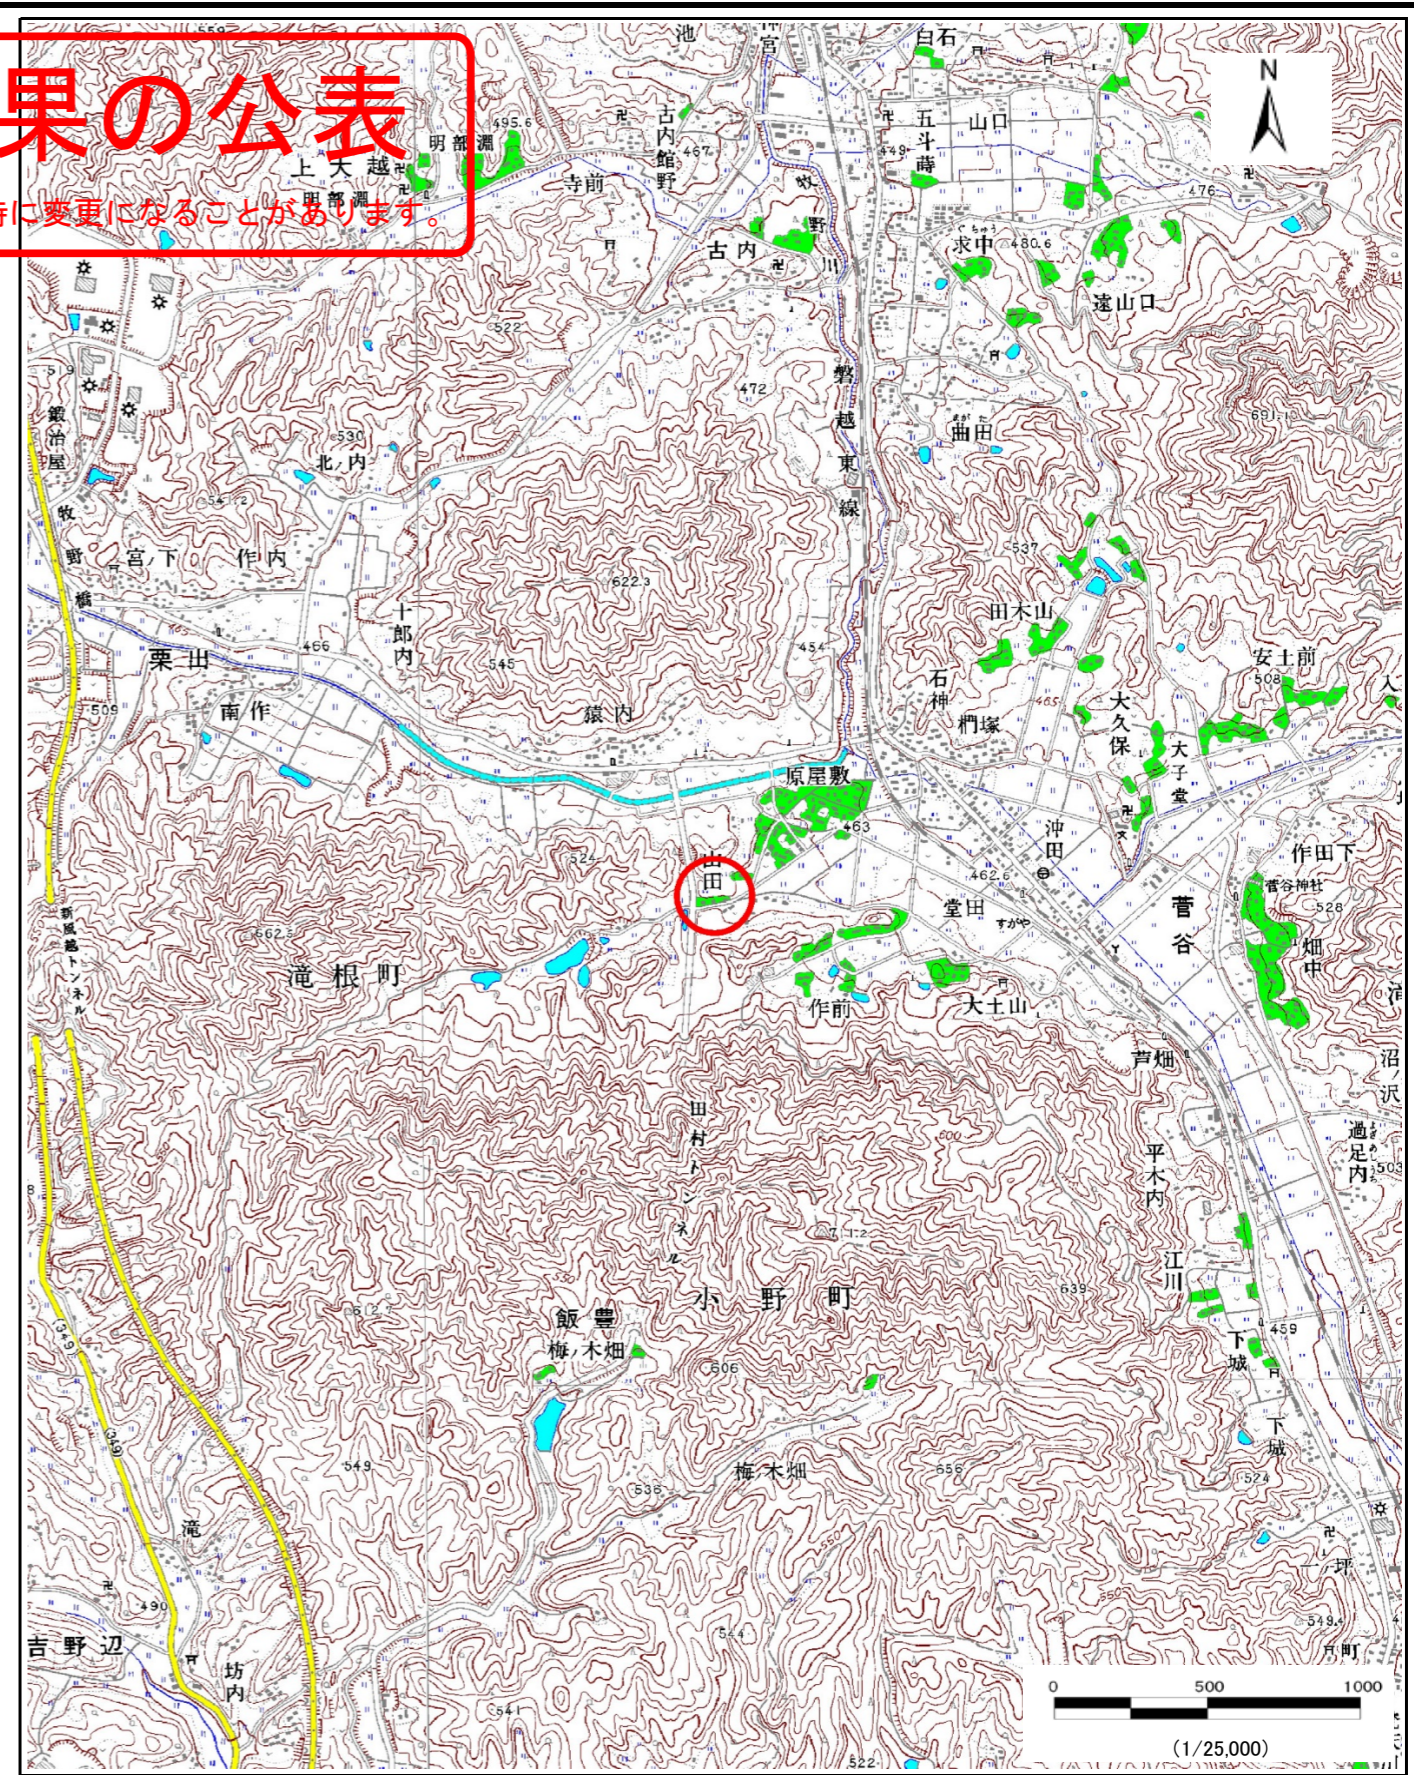
図中の数字は横断測線番号を示す

様式-2(急) 土砂災害警戒区域・土砂災害特別警戒区域 区域図(その1)	土砂災害警戒区域 (土砂災害防止法施行令第二条の基準に該当する区域)		縮尺 1:2,500	自然現象 の種類 急傾斜地の崩壊 公表年月日 平成30年6月11日	箇所番号	843
	土砂災害特別 警戒区域 (土砂災害防止法 施行令第三条の 基準に該当する 区域)	斜面の崩壊による土石等の衝撃力が100kN/mを 超える区域 斜面の崩壊による土石等の堆積の高さが3mを 超える区域 上記以外の区域			 	箇所名
				所在地	福島県田村市滝根町菅谷寺畑
