# 基礎調査結果の公表

様式-1(急)  
土砂災害警戒区域・土砂災害特別警戒区域  
位置図

曲山

福島県田村市船引町上移字曲山

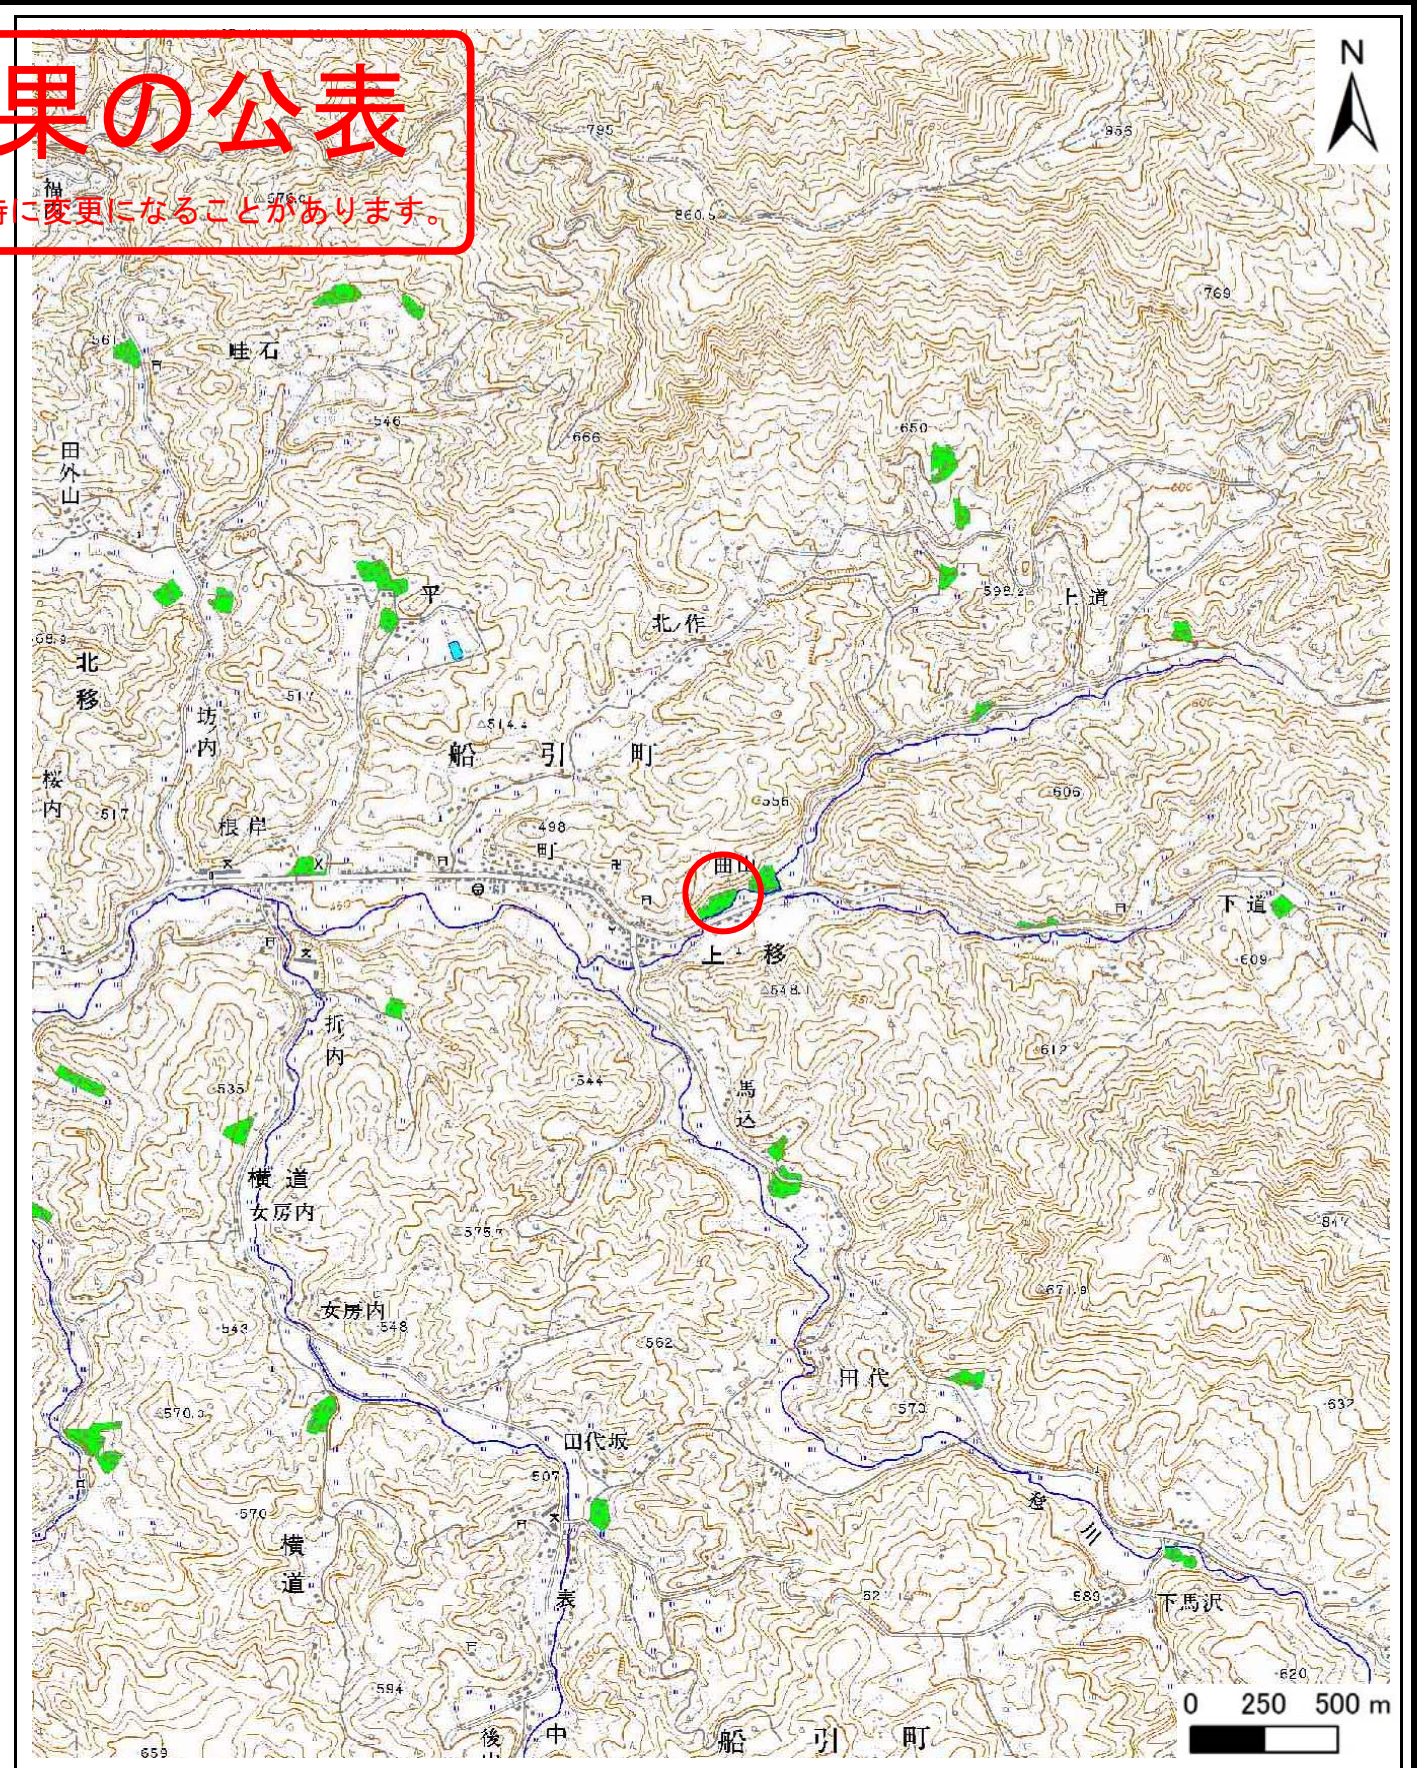
(1/25,000)

図中の数字は横断測線番号を示す

様式-2(急) 土砂災害警戒区域・土砂災害特別警戒区域 区域図(その1)	土砂災害警戒区域 (土砂災害防止法施行令第二条の基準に該当する区域)		N 縮尺 1:2,500	自然現象 の種類	急傾斜地の崩壊	箇所番号 1023
	土砂災害特別 警戒区域 (土砂災害防止 法施行令第三条 の基準に該当す る区域)			公表年月日 平成30年6月11日	箇所名 曲山	
	斜面の崩壊による土石等の衝撃力が100kN/m <sup>2</sup> を超える区域			所在地 福島県田村市船引町上移字曲山		
	斜面の崩壊による土石等の堆積の高さが3m を超える区域					
	上記以外の区域
