~~土砂災害警戒区域等の指定の公示に係る図書(その1)~~

様式-1(急) 土砂災害警戒区域・土砂災害特別警戒区域 位置図	自然現象の種類	急傾斜地の崩壊
	箇所番号	933
	箇所名	館
	所在地	福島県田村市常葉町常葉字館

様式-2(急) 土砂災害警戒区域・土砂災害特別警戒区域図(その1)	土砂災害警戒区域 (土砂災害防止法施行令第二条の基準に該当する区域)		N 縮尺 1:2,500	自然現象の種類	急傾斜地の崩壊	箇所番号	933
	土砂災害特別警戒区域(土砂災害防止法施行令第三条の基準に該当する区域)			告示番号		箇所名	館
	土砂災害特別警戒区域(土砂災害防止法施行令第三条の基準に該当する区域)			告示年月日		所在地	福島県田村市常葉町常葉字館

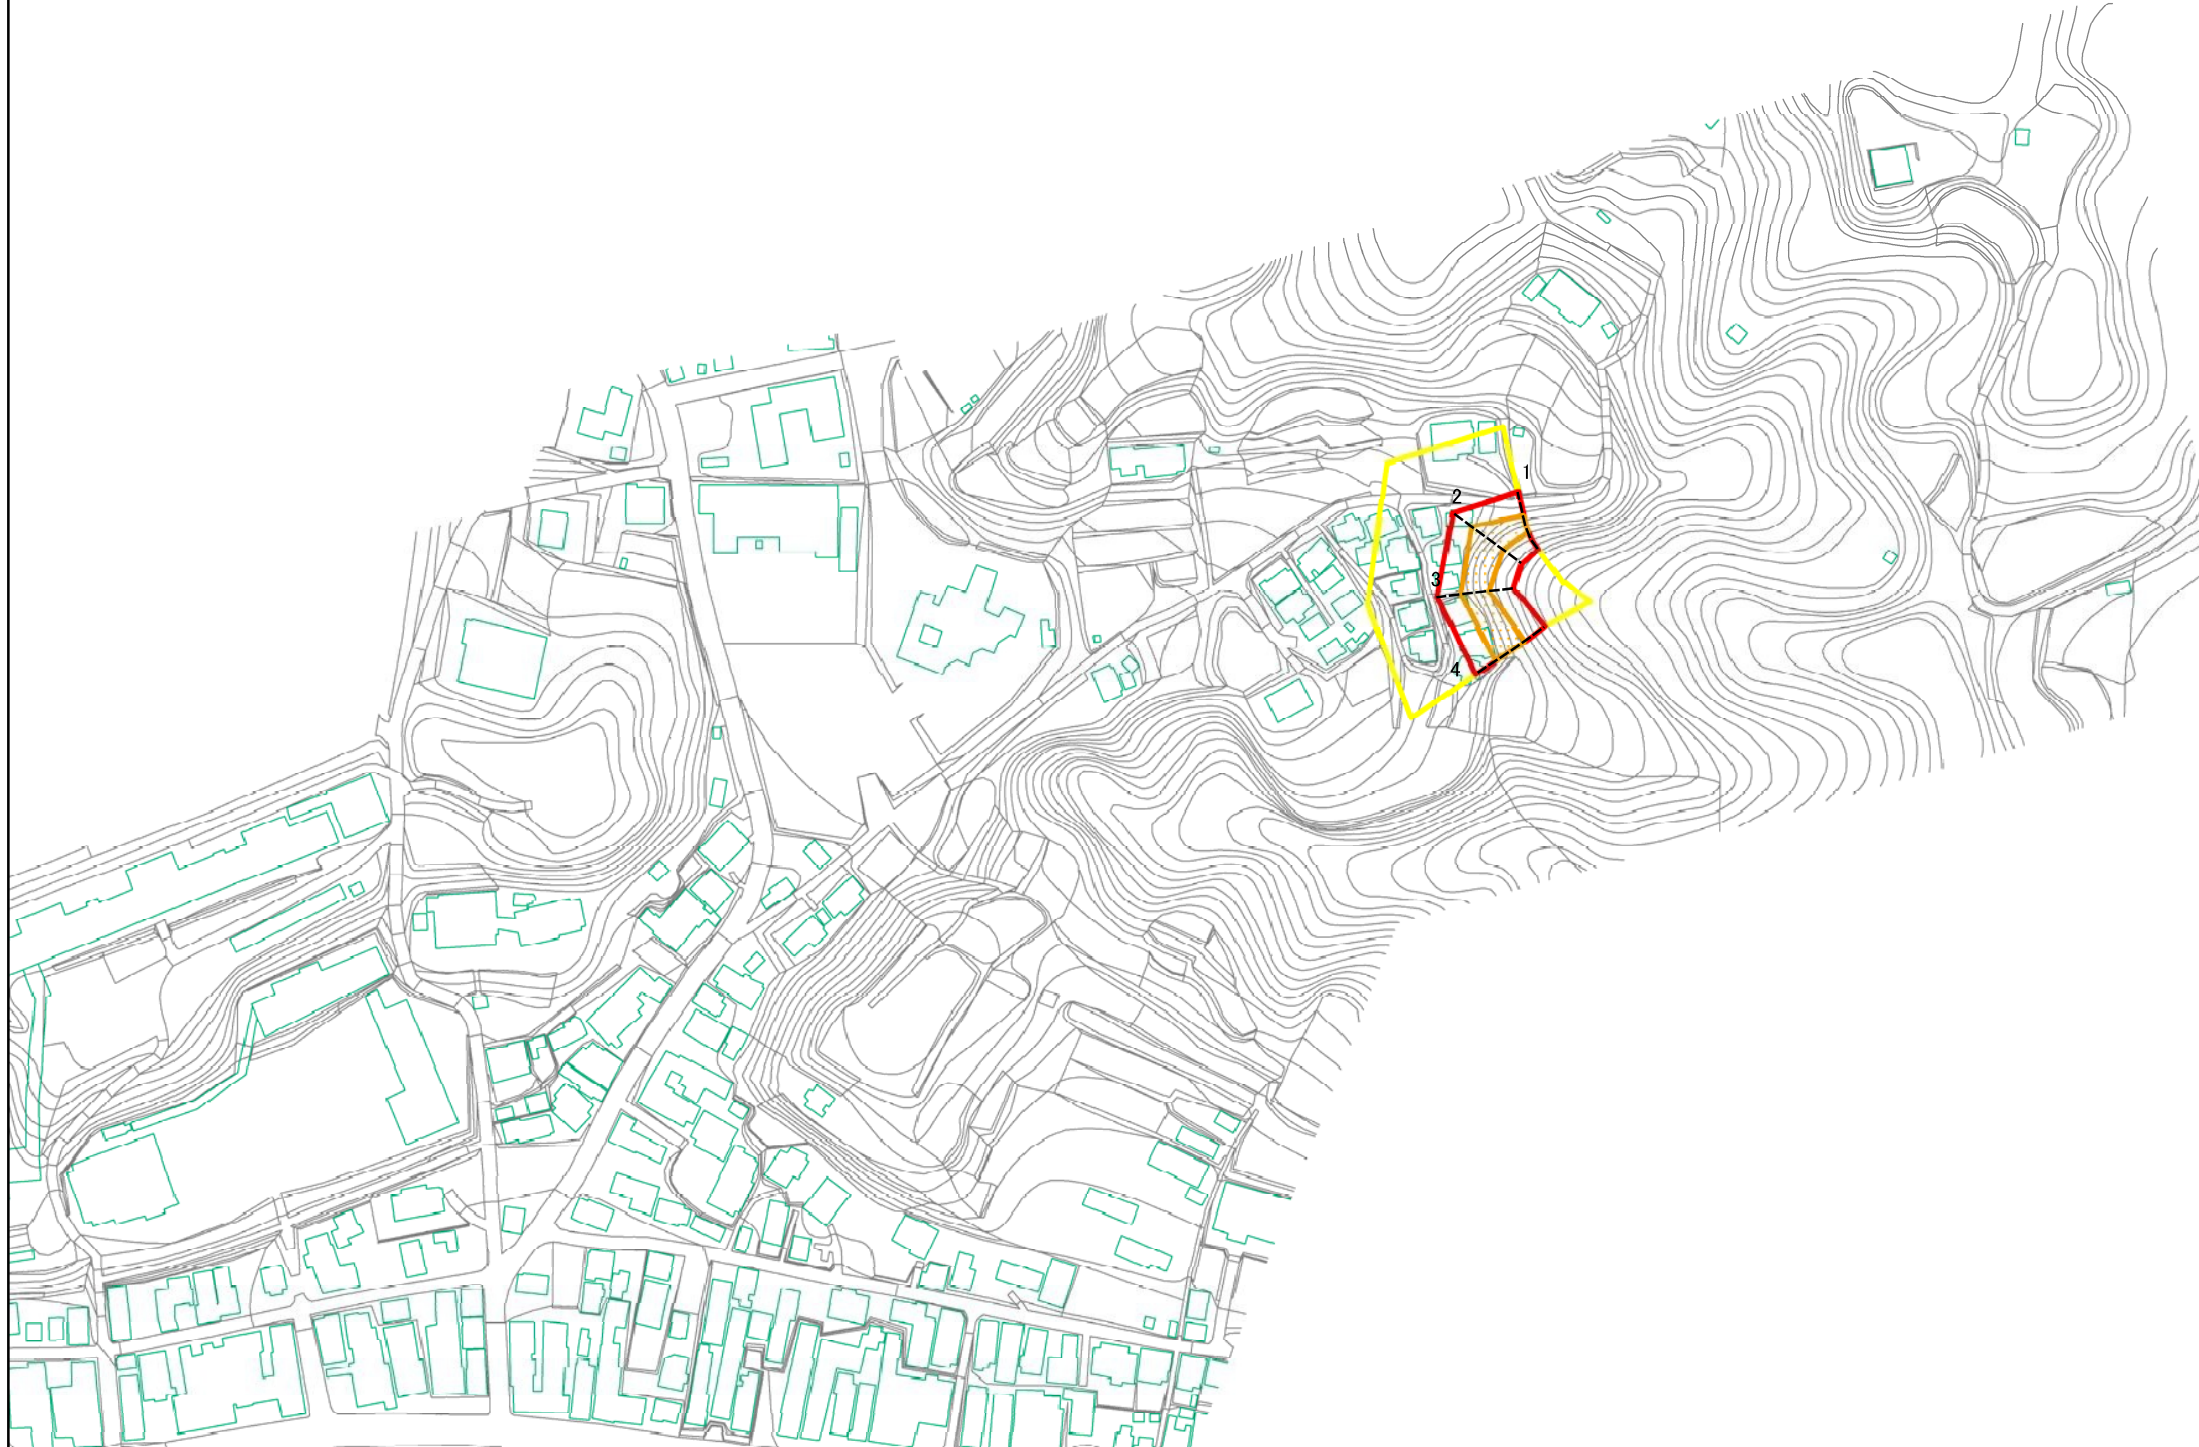
図中の数字は横断測線番号を示す

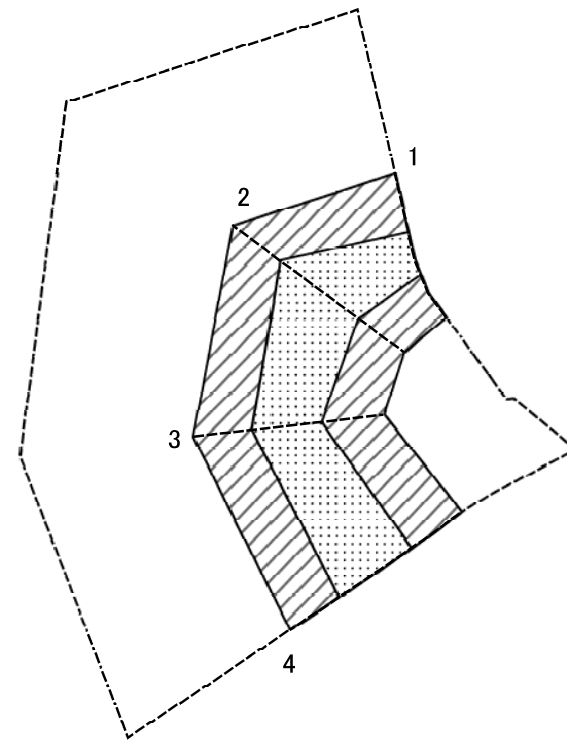
図中の数字は横断測線番号を示す

様式-2-2(急) 土砂災害特別警戒区域の区域区分図 (急傾斜地の崩壊に伴う土石等の移動により 建築物の地上部に作用すると想定される力)	土砂災害警戒区域 (土砂災害防止法施行令第二条の基準に該当する区域)		N 縮尺 1:1,000	自然現象 の種類	急傾斜地の崩壊	箇所番号	933
	土砂災害特別警戒区域(土砂災害防止法施行令第三条の基準に該当する区域)			告示番号		箇所名	館
	斜面の崩壊による土砂等の衝撃力が100kN/m ² を超える区域			告示年月日		所在地	福島県田村市常葉町常葉字館
上記以外の区域

横断測線の区間	斜面の崩壊による土石等の衝撃により建築物の地上部に作用すると想定される力				斜面の崩壊による土石等の堆積により建築物の地上部に作用すると想定される力				斜面の崩壊による土石等の衝撃により建築物の地上部に作用すると想定される力				斜面の崩壊による土石等の堆積により建築物の地上部に作用すると想定される力			
	斜面の崩壊による土石等の衝撃力が100kN/m ² を超える区域		左記以外の区域		斜面の崩壊による土石等の堆積の高さが3mを超える区域		左記以外の区域		斜面の崩壊による土石等の衝撃力が100kN/m ² を超える区域		左記以外の区域		斜面の崩壊による土石等の堆積の高さが3mを超える区域		左記以外の区域	
	力の大きさのうち最大のもの (kN/m ²)	土石等の高さ (m)	力の大きさのうち最大のもの (kN/m ²)	土石等の高さ (m)	力の大きさのうち最大のもの (kN/m ²)	土石等の高さ (m)	力の大きさのうち最大のもの (kN/m ²)	土石等の高さ (m)	力の大きさのうち最大のもの (kN/m ²)	土石等の高さ (m)	力の大きさのうち最大のもの (kN/m ²)	土石等の高さ (m)	力の大きさのうち最大のもの (kN/m ²)	土石等の高さ (m)	力の大きさのうち最大のもの (kN/m ²)	土石等の高さ (m)
1 ~ 2	131.03	1.00	100.00	1.00	-	-	13.90	2.60	~							
2 ~ 3	131.03	1.00	100.00	1.00	-	-	12.44	2.33	~							
3 ~ 4	126.49	1.00	100.00	1.00	-	-	12.17	2.27	~							
~									~							
~									~							
~									~							
~									~							
~									~							
~									~							
~									~							
~									~

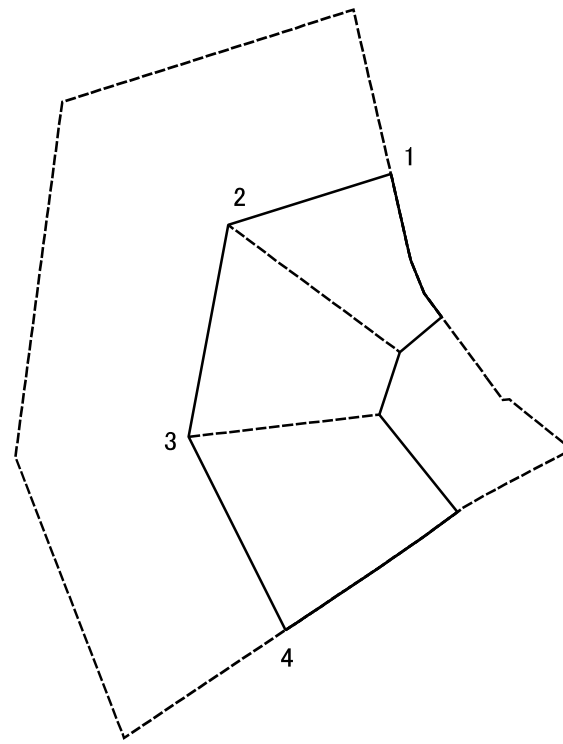
図中の数字は横断測線番号を示す

様式-2-3(急) 土砂災害特別警戒区域の区域区分図 (急傾斜地の崩壊に伴う土石等の堆積により 建築物の地上部に作用すると想定される力)	土砂災害警戒区域 (土砂災害防止法施行令第二条の基準に該当する区域)		N 縮尺 1:1,000	自然現象の種類	急傾斜地の崩壊	箇所番号	933	
	土砂災害特別警戒区域(土砂災害防止法施行令第三条の基準に該当する区域)	斜面の崩壊による土砂等の堆積の高さが3mを超える区域 上記以外の区域		 	告示番号		箇所名	館
					告示年月日		所在地	福島県田村市常葉町常葉字館
