基礎調査結果の公表

様式-1(急) 土砂災害警戒区域・土砂災害特別警戒区域位置図	自然現象の種類	急傾斜地の崩壊
	箇所番号	1020
	箇所名	今坂内1号
	所在地	福島県田村市船引町芦沢字今坂内

様式-2(急) 土砂災害警戒区域・土砂災害特別警戒区域 区域図(その1)	土砂災害防止法施行令第二条の基準に該当する区域		N 縮尺 1:2,500	自然現象の種類	急傾斜地の崩壊	箇所番号	1020
	土砂災害防止法施行令第三条の基準に該当する区域			告示番号		箇所名	今坂内1号
	土砂等の(移動)高さが1m以下の場合、土砂等の移動による力が100kN/mを超える区域			告示年月日		所在地	福島県田村市船引町 芦沢字今坂内
	土砂等の堆積の高さが3mを超える区域						
	それ以外の区域

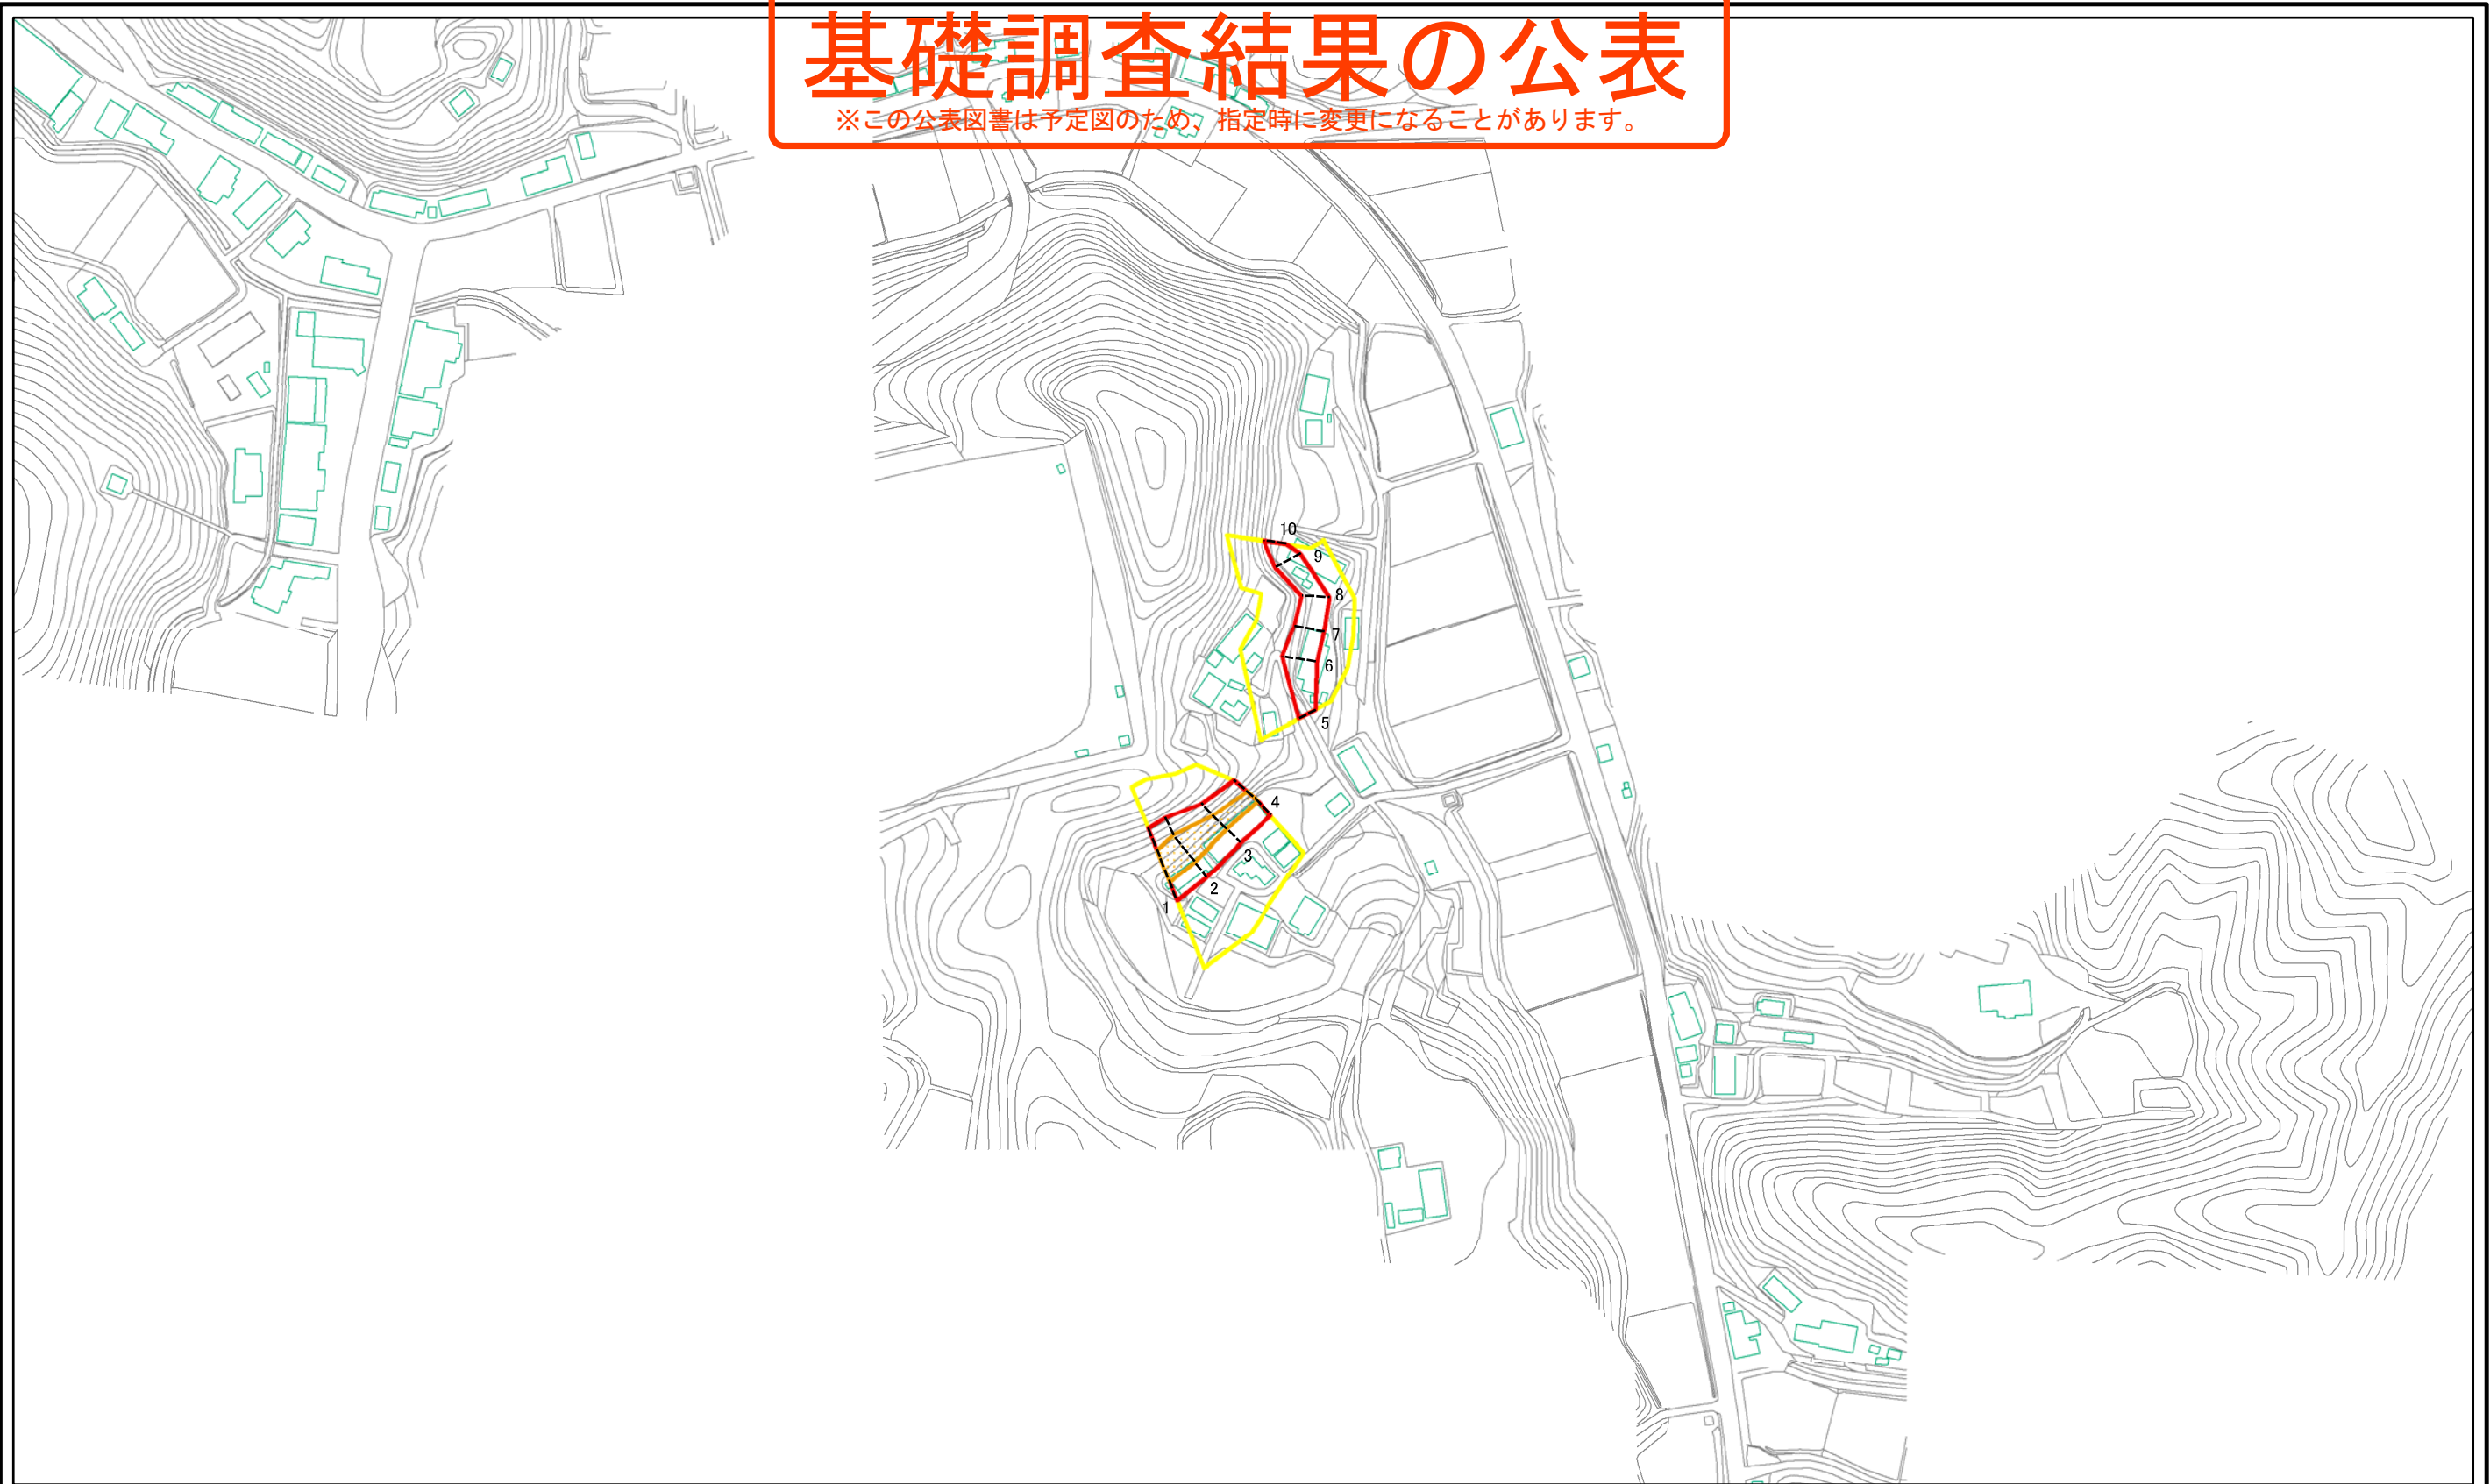
図中の数字は横断測線番号を示す
